# ⑮<sup>いわつぼだに ちく</sup>岩坪谷地区<sup>ちょうさ</sup>ボーリング調査<sup>あんぜんたいさく</sup>における安全対策について

株式会社村尾地研 令和6年度 高原川流域地質調査業務  
(工期：令和6年4月2日～令和7年1月31日)

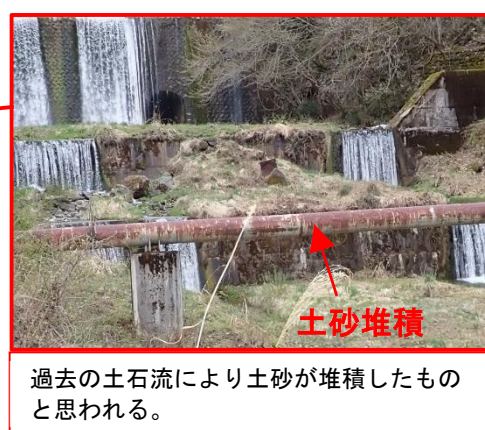
そのうち、R6-iw3 地点は河川内作業であり、事前に現地状況を確認した際に、調査地点上流側に、過去の土石流により堆積したと思われる土砂が確認された(写真 1)ことから、豪雨時には、土石流災害の危険性が考えられた。

【写真 1 R6-iw3 地点付近全景(土砂堆積状況)】

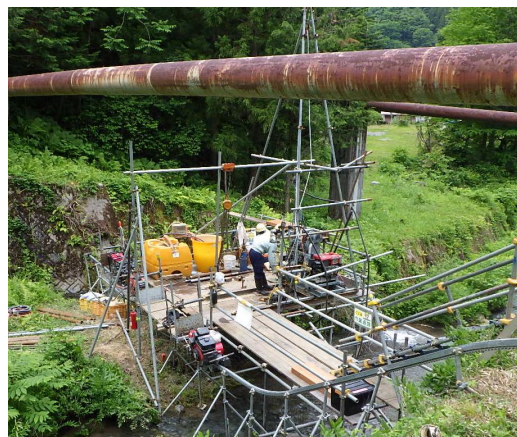
【写真2 ボーリング実施状況】

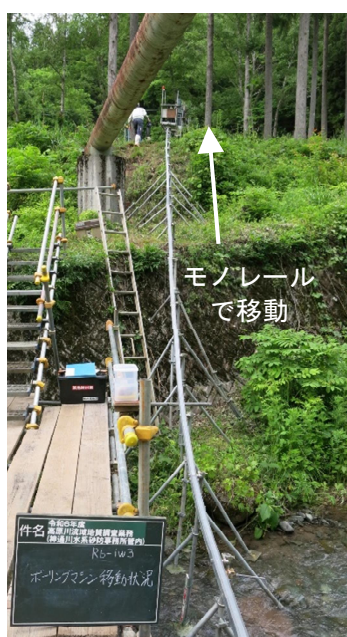
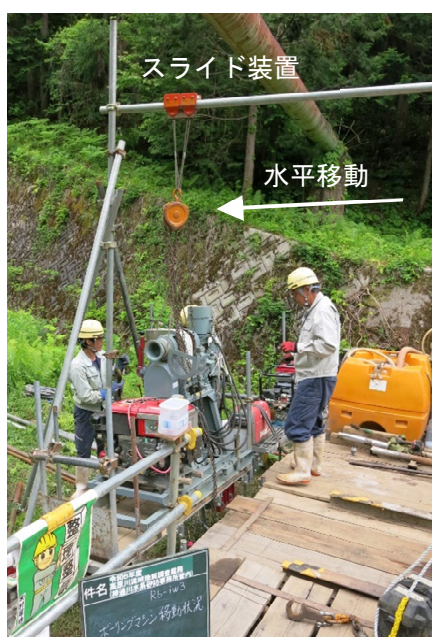
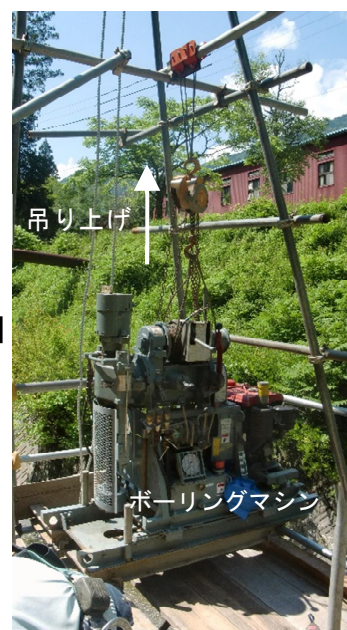
そこで、ボーリング足場に移動専用のスライド装置を設置し、ボーリングマシンを吊って水平移動させ、モノレールに載せてマシンを移動させた(写真3)。通常のマシンを分解しての移動は1時間程度かかるが、15分程度での移動が可能となった。

【写真3 スライド装置によるボーリングマシン移動状況】

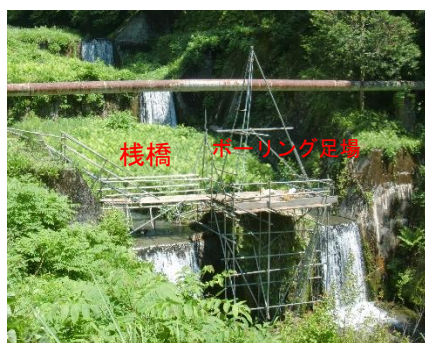
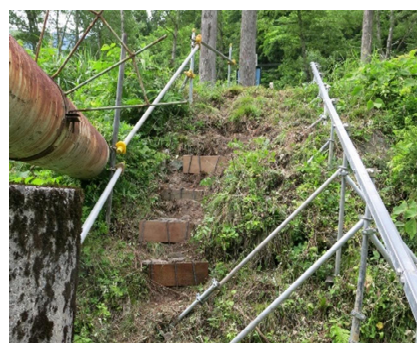
本現場では、河床と河岸で4~5mの段差があり、現状では河岸への非難が困難な状況であったことから、ボーリング足場と河岸を栈橋で繋ぎ、作業員が安全に速やかに非難できる通路を整備した。

【写真4 避難通路整備状況】

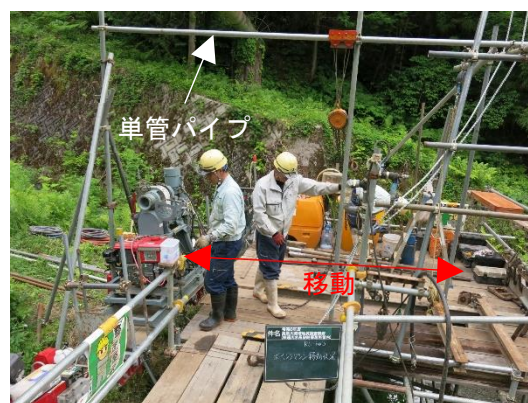
スライド装置のレールとして、単管パイプを使用した。移動距離に対してパイプの強度がやや低く、移動中の中間点付近で若干のしなりが認められた。

【写真6 スライド装置状況】

よって、本方法によりボーリングマシンの一時撤去を行う場合は、移動距離を短くするか、長い場合はレールの強度を上げることが改善点として抽出された。
