## ② 令和5年度右俣谷第4号砂防堰堤林道付替その2工事における法面対策について

美笠建設株式会社

令和5年度 右俣谷第4号砂防堰堤林道付替その2工事

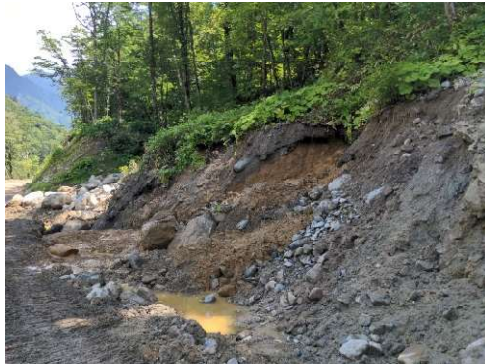
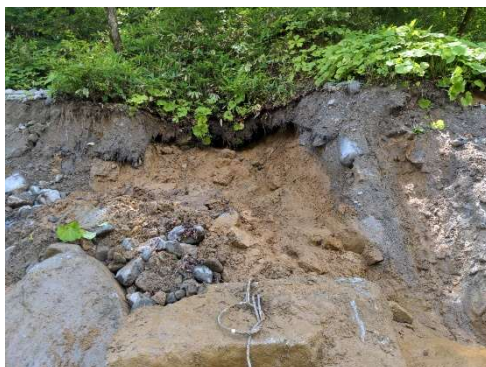
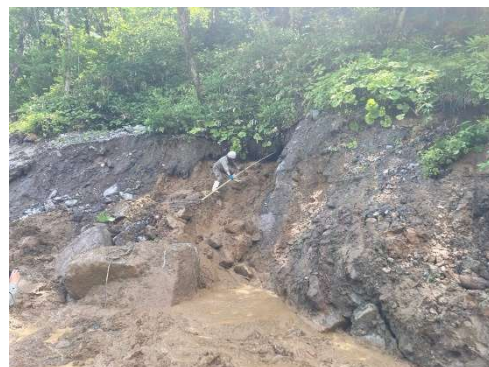
#### 1. 切土法面の状態

特殊な地盤により法面のあらゆる箇所より湧水が発生し掘削部からは軟弱な箇所より土砂と湧水が流出。床付け・基礎土台・巨石積の施工を安全に施工するには法面の崩落・土砂流出対策が最優先事項となった。

#### 工種の1つ道路土工【巨石積（練）工】

地山掘削後の法面は湧水と土砂が流出。現場で作業を行う作業員の安全確保を行うには法面の定着・安定処理が不可欠である。

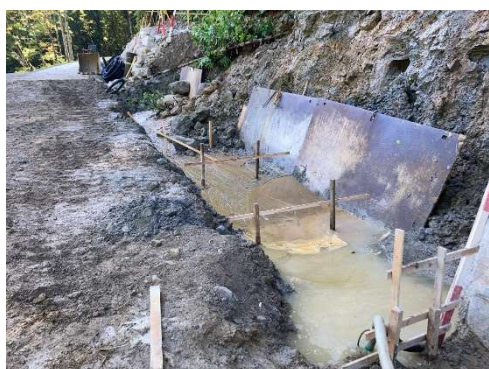
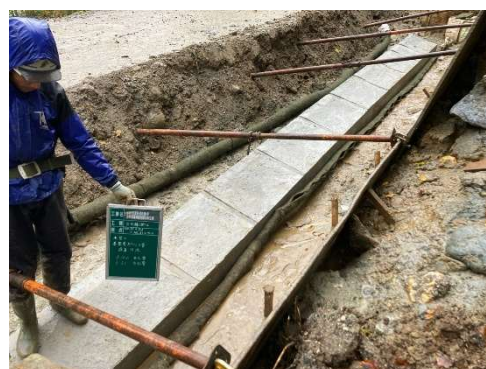
## 3. 点在する湧水の処理

複数の箇所より湧出する水は止まることなく流れ続け床掘の下流側に溜まり、施工の妨げとなった。一時的に水中ポンプで排水を行い施工しても根本的な解決にはならない為、湧出処理として基礎の前後に有孔管を設置し施工箇所の最低部より排水するよう湧水を誘導した。

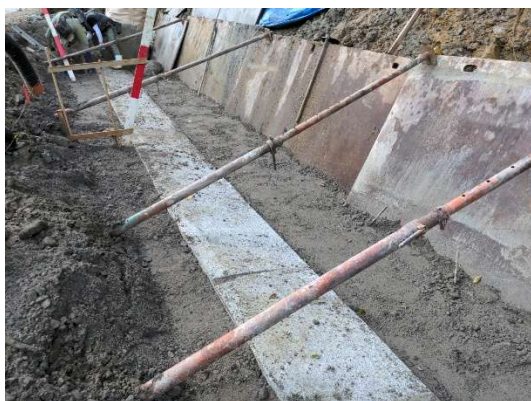
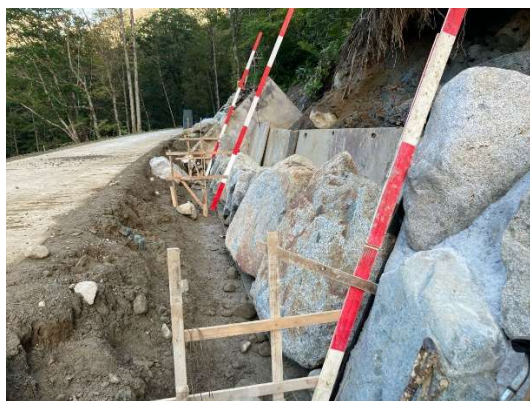
#### 4. 湧水の処理後の状況と結果

湧水を誘導することにより掘削部末端に溜まる水は表面に浮き出ることなく最低部より排出することに成功した。

細かく区画を分けし施工することにより工程は伸びたが最小限の崩落に抑え、作業員の安全確保と事故を未然に回避することができた。
