れいわ ねんどがまだがわりゆういきけいりゆうほぜんこうこうじ あんぜんたいさく  
④令和5・6年度蒲田川流域渓流保全工工事における安全対策について

辻建設(株) 令和5・6年度蒲田川流域渓流保全工工事  
(工期:令和5年8月18日～令和6年9月6日)

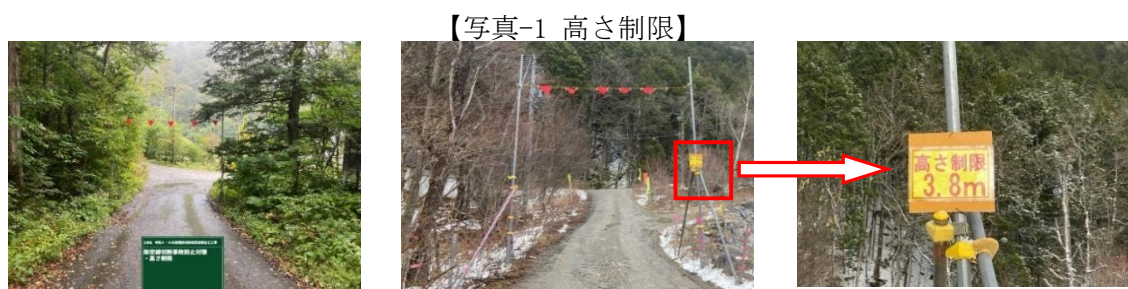
右俣・左俣谷合流点に出入りするダンプトラックの荷台やクレーンのブームが完全に格納されていない状態で走行して架空線を損傷することを防止するため、出入口部に高さ制限（高さ3.8m）を設置した。【写真-1】

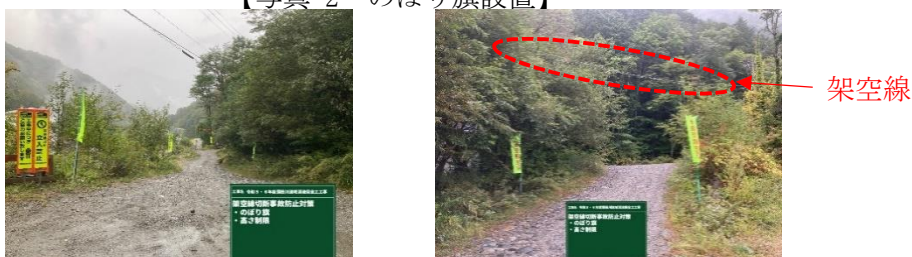
【写真-2 のぼり旗設置】

右俣・左俣谷合流点への進入路を横断している架空線はバックの樹木の色と

似ており、運転席からはわかりづらいので『架空線注意』と記したのぼり旗を設置して、上空に架空線があることをわかるようにした。【写真-2】

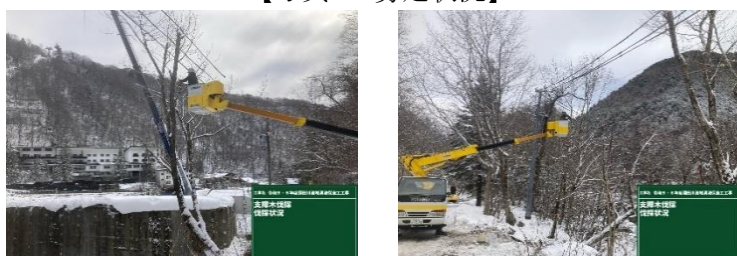
【写真-4 剪定状況】

支障木の伐倒に先立ち、高所作業車を使用して架空線に影響すると思われる範囲の枝を剪定【写真-4】することで架空線を損傷防止を図った。【写真5,6】
