じんつうがわすいけいさぼうじむしょかんないほぜんこうじ  
⑧令和4年度 神通川水系砂防事務所管内保全工事  
あんぜんたいさく  
における安全対策について

宝興建設株式会社 令和4年度 神通川水系砂防事務所管内保全工事  
工期：令和5年4月1日～令和6年3月31日

キーワード： ・ 河川増水時の安全対策  
・ 重機災害の安全対策

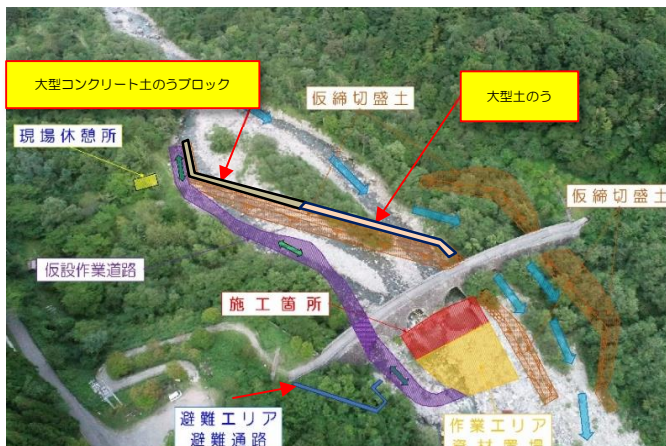
川幅の広い蒲田川の対象流量は146m<sup>3</sup>/secである。地獄平砂防堰堤左岸側の大暗渠2箇所にて河川の流れを切り換える為、施工中に川の増水があった時の対策が必要であった。大暗渠2箇所分の幅が30mあり、それに倣って河床幅を30m以上確保すれば増水時でも締切が役目を果たす事が確認できた。

上流部の水流が一番当たる箇所には大型コンクリート土のうブロック設置を、中流部より下流側に大型土のうを設置し、右岸側を施工箇所に進入するための工事用道路を設置した。

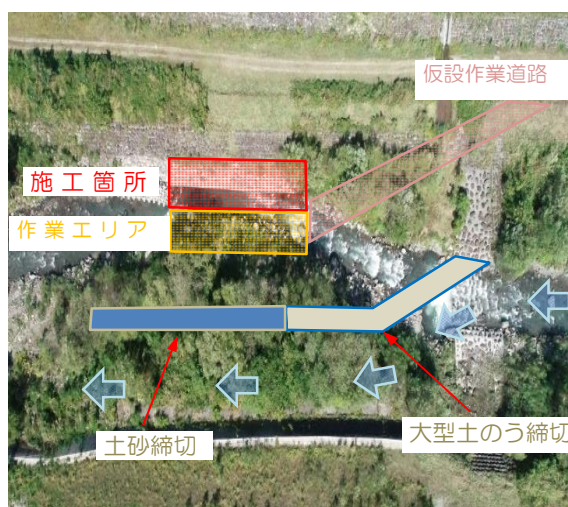
川幅の広い蒲田川とは対照的に川幅の狭い平湯川の対象流量は152m<sup>3</sup>/secである。施工箇所は長期にわたり河床が低くなっている為、左岸側に切り換える対策が必要であった。現場は、3号帯工より下流域から洗掘されており、そこからの対策を検討して河川の切り換えを行った。

川の切り換えは3号帯工下流の河床を上げる必要がある為合計3回河川の切り換えを行った。河床を上げるのに根固めブロック(ピーハイブ)を使用して洗掘対策とし大型土のうの設置を容易に出来るようにした。

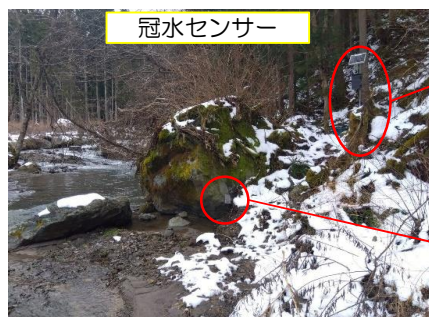
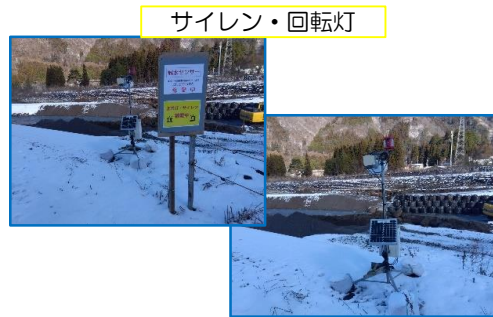
また、河川の急激な増水をいち早く知るために、上流500m付近には設定した高さに達すると反応する冠水センサーを設置し、増水時の進入制限をいち早く知ることができた。

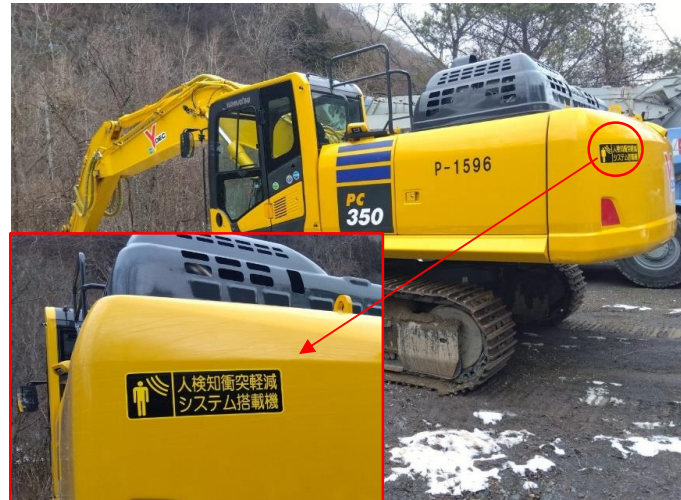
そこで、大型の使用機械に「人検知衝突軽減システム」付の重機を選定し、リースしたバックホウにも人検知衝突軽減システム付きの機械を借りてその重機を主として使用した。

従来の機械周囲が確認できるカメラシステムに加え人検知衝突軽減システムの搭載によりより重機災害での事故を減らす事ができる事が分かった。

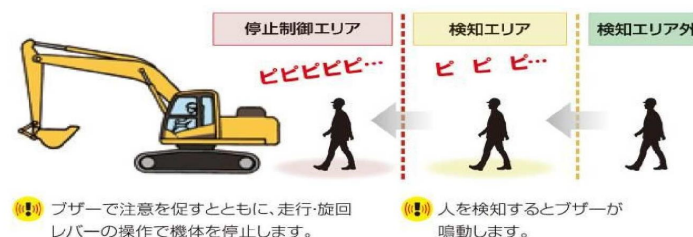
期待停止制御条件としての注意点は、センサーが働いているときに停止制御エリア内で人を検知するとブザーが鳴って、走行・旋回のレバーが反応しなくなり停止するが、検知エリア内で人を検知するとブザーだけが鳴るだけで、走行・旋回レバーは反応するのでブザーが鳴ったら人が近くに居るということを周知させた。

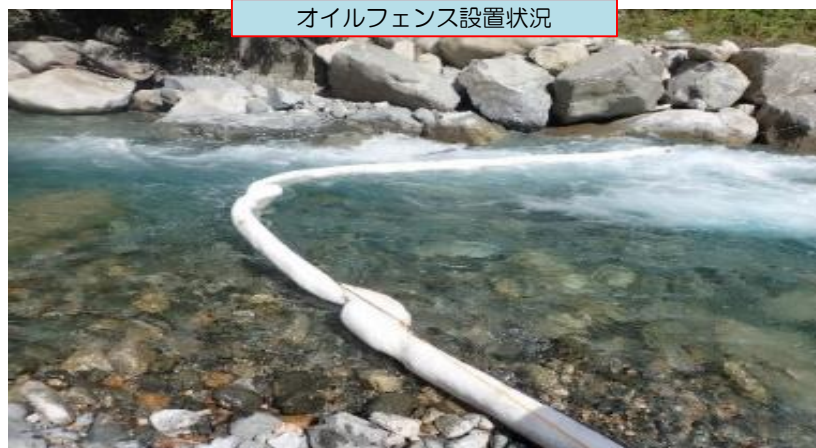
大型機械バックホウ（0.8m<sup>3</sup>）を例に上げると、燃料300ℓ・作動油234ℓ合計534ℓの油が大量に流出すると広範囲に被害が及ぶため、川へ流出した場合に備えて現場施工箇所の下流位置にオイルフェンスを設置し、油を下流へ流さないよう流出対策を行った。

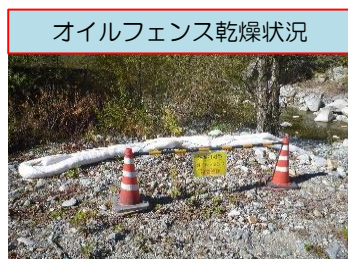
また、休日の日にはオイルフェンスを水から出して乾燥させて、翌作業前に再設置して流出対策を行った。
