跡津川地域における工事間での調整

坂本土木(株) 令和5・6・7年度跡津川流木対策工工事

跡津川流木対策工工事

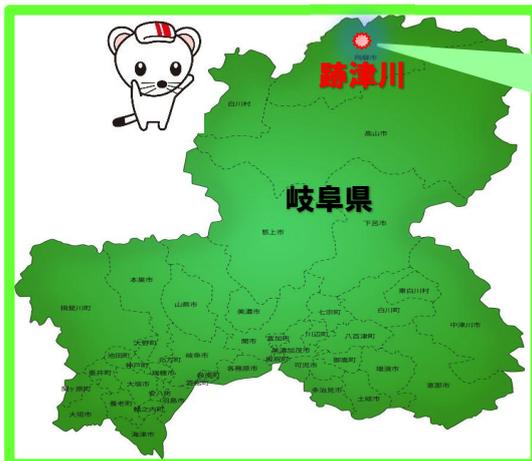
・図-1 工事概要説明図

この工事は、高原川右支跡津川において、流木から地域の暮らしを守るため、流木止めをつくる工事です。河道を遮蔽しないことから魚類・水生生物の往来が可能で環境・生態系に配慮しています。

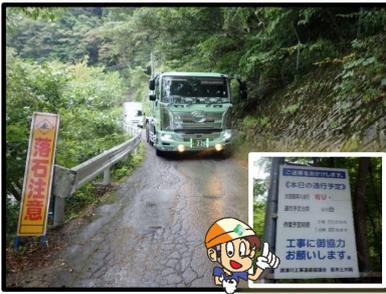
【写真-9 ライト点灯と運行掲示板】

この狭く危険な市道跡津川線のより一層なる安全を確保するため、運行する大型車両には日中でもライトの点灯を指示し、当日の運行計画は掲示板にて明示を行い【写真-9】、陥没してひび割れた道路や垂れ下がり視界を妨げていた枝葉の処理や補修を行うことで道路の整備が整い、地域への安全にも大きく貢献できた。【写真-10・11】

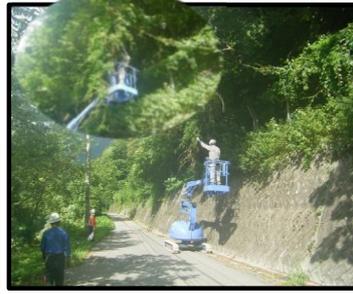
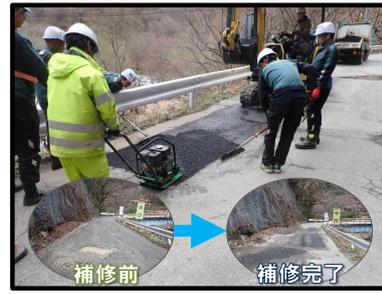
【写真-10 視界を妨げていた枝葉を処理】

【写真-11 陥没した道路を補修】

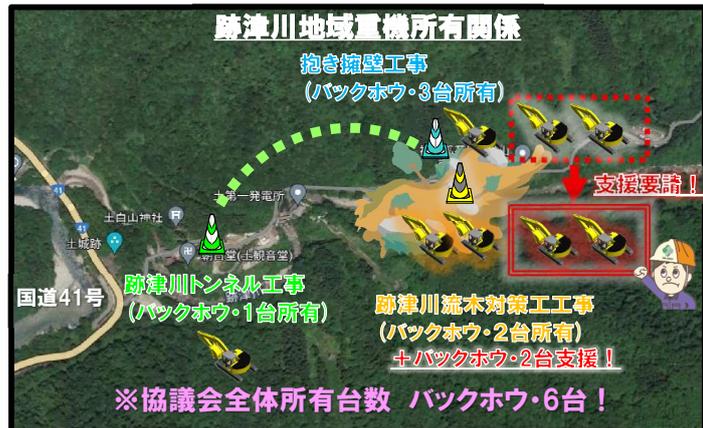
【図-5 跡津川地域重機所有関係】

この地域には跡津川断層があるため、災害時に備えて協議会全体での重機の供用を計画した。常に各現場の所有する重機の台数を把握することにより災害時への早期対応と工事間での支援を行うこととした。【図-5】

3日間で行うという条件を取り付けたことで一筋の光が見えてきた。だが当現場で所有している重機はバックホウ・2台のみであるため隣接工事の抱き擁壁工事に支援を要請し、バックホウ・2台とオペレータの支援を受け【図-5・写真-14】、突貫工事にて河川内作業を3日間で終わらせ、大きく傾いた橋台は嵩上げて水平を確保し巨石積みにて補強を行い、より強固な締切を完成させ漁協からの苦情は無く早期復旧に漕ぎつけることができた。【写真-16】

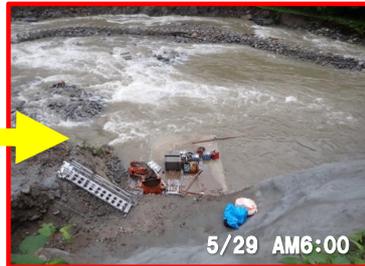
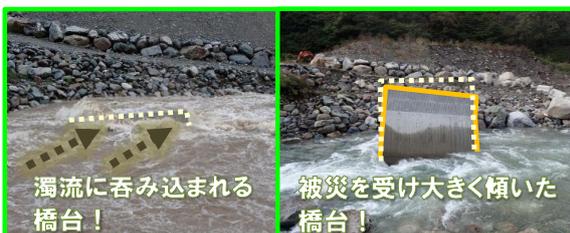
昨年5月28日、当現場は被災を受けることとなる。その日の午後から降り続いた雨が濁流を発生させ締切対象流量を大幅超える濁流が流下したことにより締切が決壊し大量の土砂が場内に流入、橋台も呑み込まれ大きく傾き、現場内は壊滅的な状態となった。【写真-12・13・15】 この状態を放っておく訳にはいかず復旧作業の相談を漁協に持ち掛け、河川内作業を

【写真-13 被災を受け現場内は壊滅!】

【写真-15 大きな被害を受けた橋台】

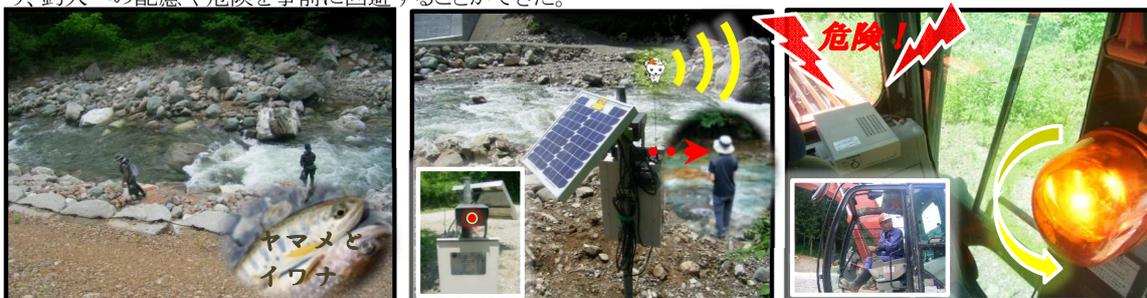
溪流釣りは、川を遡上しながら釣り進み、釣りに集中しているため現場内に踏み込んだことに気付いていません。そこで、現場下流に赤外線センサーを設置した。釣人が赤外線をさえぎるとセンサーが感知して【写真-18】、重機オペレータ室にある警報装置が反応【写真-19】、オペレーターが釣人の存在を事前に察知するといった対策により、釣人への配慮や危険を事前に回避することができた。

【写真-17 現場近くで釣りをする釣人】 【写真-18 設置した赤外線センサー】 【写真-19 事前に釣人を察知する】

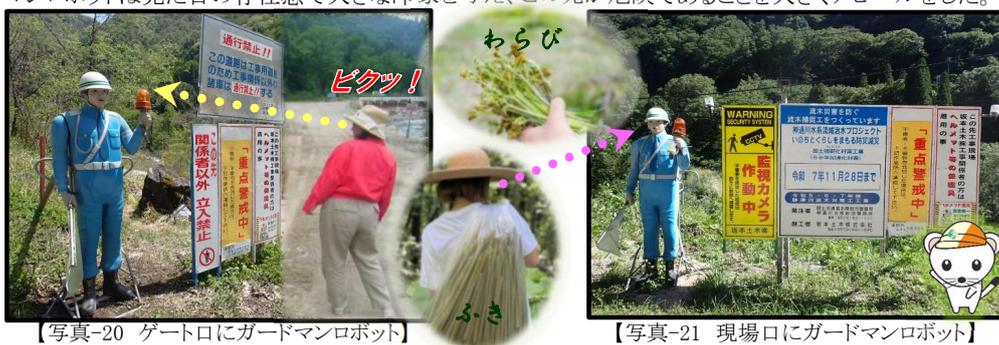
この跡津川は山菜のシーズンにもなると人の出入りが絶えません。そのため現場内に立入って事故に巻きこまれる可能性が高いため、人の出入りが多く目立つゲート口と現場口にガードマンロボットと注意看板を設置。【写真-20・21】ガードマンロボットは見た目の存在感で大きな印象を与え、この先が危険であることを大きくアピールをした。

【写真-20 ゲート口にガードマンロボット】 【写真-21 現場口にガードマンロボット】
