れいわ ねんどみぎまたげだい ごうじょうきほうえんてほうじ あんぜんたいさく
令和6年度右俣谷第4号上流砂防堰堤工事における安全対策について

美笠建設(株) 令和6年度右俣谷第4号上流堰堤工事
(工期：令和7年6月17日～令和7年12月13日)

本工事は、中部山岳国立公園立山連峰の麓に位置する右俣谷において、急峻な地形と豊富な降水量に起因する土砂災害の危険性を軽減するため、右俣谷第4号砂防堰堤と第5号砂防堰堤の中間地点に堤長248mの鋼製スリット砂防堰堤を新設し土砂流出の抑制と下流域の安全性向上を図る工事です。

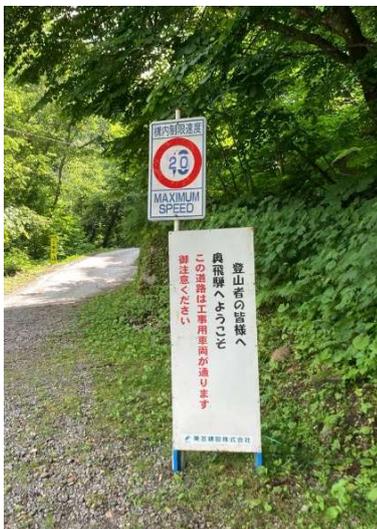
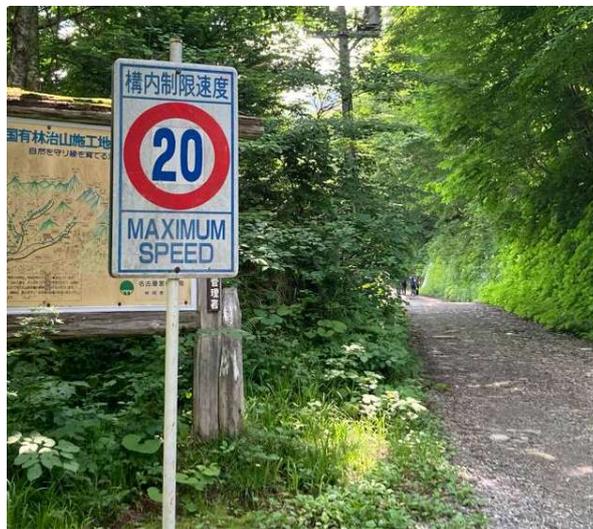
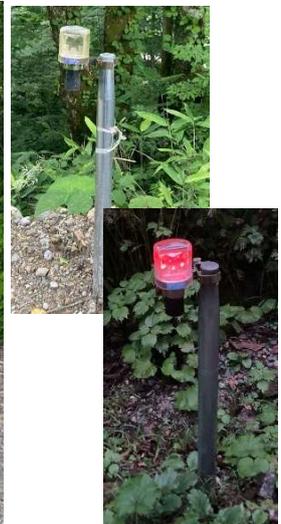
- 工事案内看板の設置

右俣林道において、登山者への注意喚起を目的とした工事案内看板を設置した。これにより、林道利用者に工事車両の通行を周知し、接触事故防止を図る。

- 速度制限の設定

林道内の工事車両については速度制限を20km/hとし、ドライバーに明確に認識させるため標識を設置した。

- LED式点滅灯の設置

登山者が早朝や夕暮れ時に路肩から転落する危険性が想定されるため、安全対策として50m間隔でLED式点滅灯を設置した。

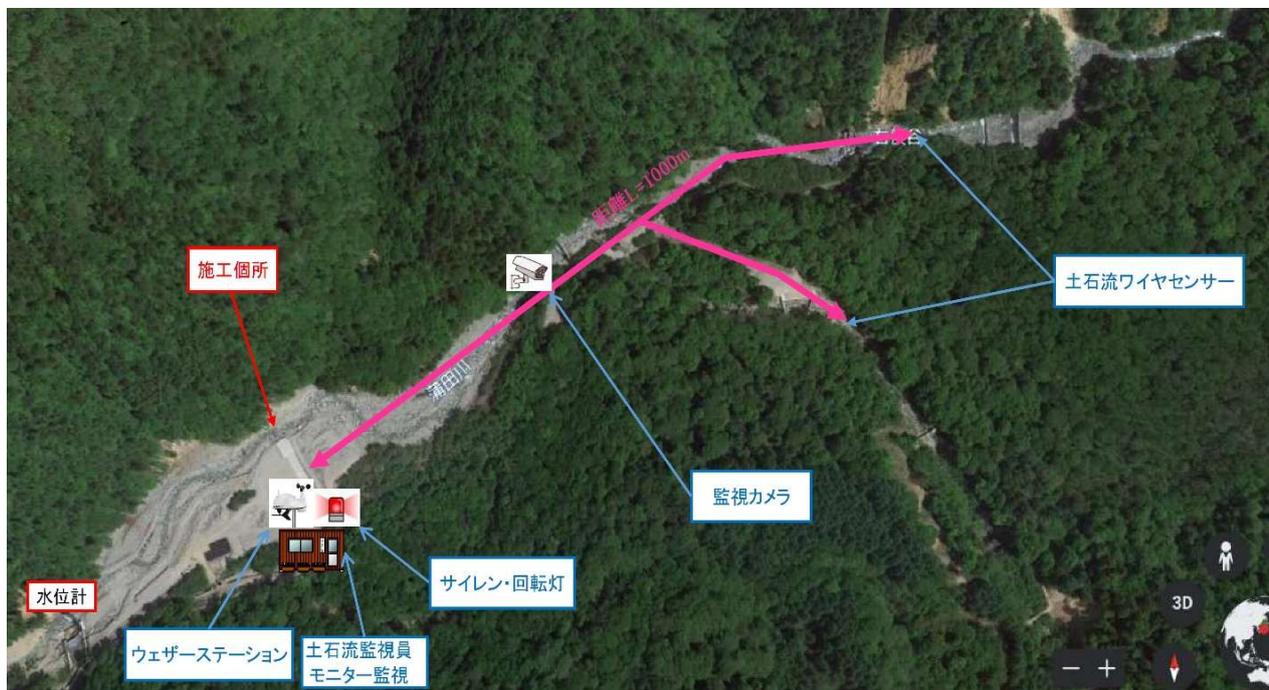
- ワイヤーセンサーと監視カメラの設置

施工箇所より上流1,000mの右俣谷および柳谷にワイヤーセンサーを設置。

右俣谷第5号砂防堰堤を監視できるようにカメラを設置し、事務所内でのモニター監視をおこなった。

ワイヤーセンサーが切断した場合、警報装置（サイレン・回転灯）が自動的に作動。

現場内の作業箇所から視認可能な位置に設置。

警報装置はワイヤレスにすることにより、施工状況に合わせて移動が可能となった。

監視カメラ映像

気象観測

スピーカー・回転灯

モニター監視

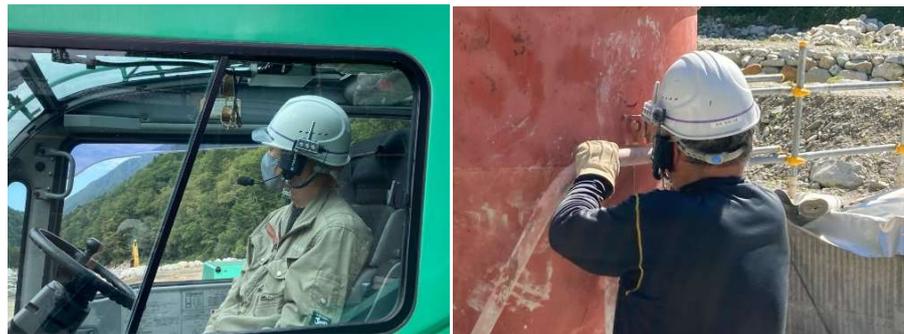
- 打設班の中から兼務可能な作業員を選任し、合図者業務を担わせる体制とする。
- 無線機を用いてオペレーターと常時通信を確保する。

従来使用していた無線機は重量過多で作業員の負担となり、通信時にボタン操作を要するため作業と合図業務の兼務が困難であった。今回導入した『BbTALKIN』は軽量でヘルメットに装着可能であり、Bluetooth通信により混信が少なく、通信時にボタン操作を必要としないため両手をフリーの状態で作業が可能となった。これにより、限られた人員体制においても作業員が打設作業と合図者業務を兼務でき、安全性と効率性を両立した施工体制を確保した。
