平湯川砂防樹林帯第4号帯工工事における安全対策について

辻建設(株) 平湯川砂防樹林帯第4号帯工工事
工期:平成17年11月11日～平成18年3月31日
現場代理人 ○伊藤 良秀

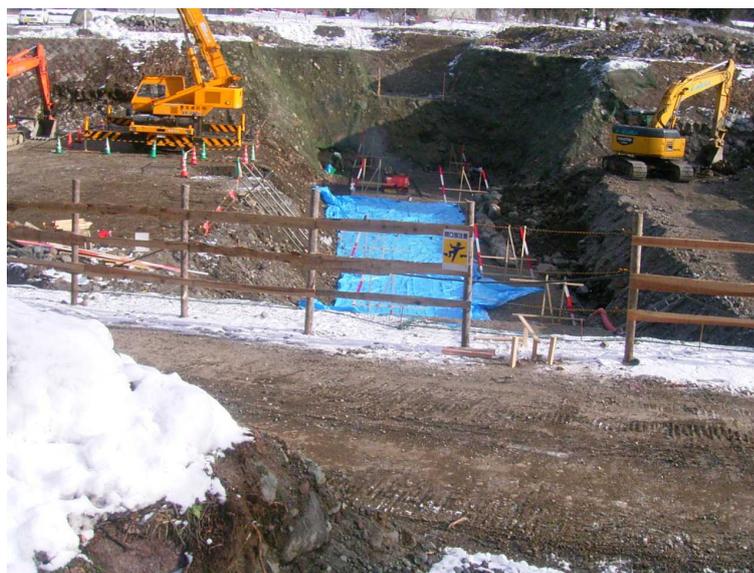
1月19日現在の現場状況

土工	掘削工	3,560 m ³
	盛土工	600 m ³
	埋戻	1,217 m ³
帯工本体工	新粗石コンクリート	586 m ³
	コンクリート	313 m ³
	巨石張・据付・積	168 m ²
護床工	コンクリート	241 m ³
	巨石据付	244 m ²
護岸工	巨石張	369 m ²
導流堤護岸工	巨石張	241 m ²

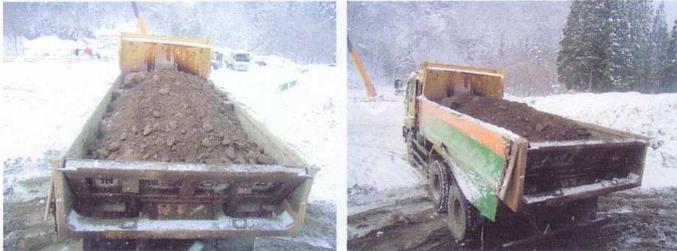
過 積 載 対 策
これ以上積んだら過積載

土砂積載ライン標示

土砂積載状況

そこで「第6回 工事安全施工管理研究発表会 論文集」過積載防止対策でのダンプトラックの荷台にマーキングするのを参考にしながら「どうして過積載がいけないのか」また過積載をすると「どのようなペナルティ」を受けるのかを、知ってもらう為のパンフレットを作成し、現場の目立つ場所に掲示したり、安全訓練で教育したりして、少しでも過積載防止に対する意識を高めたいと思いました。

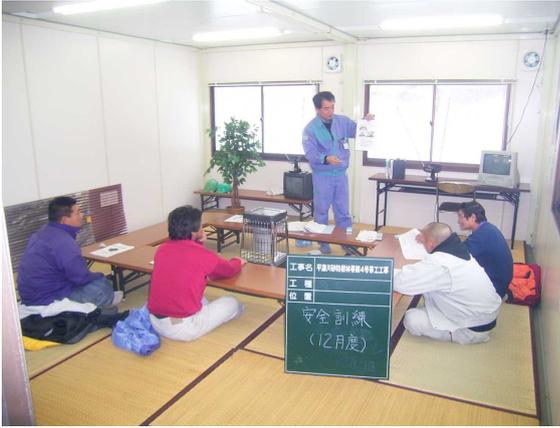
安全訓練での教育

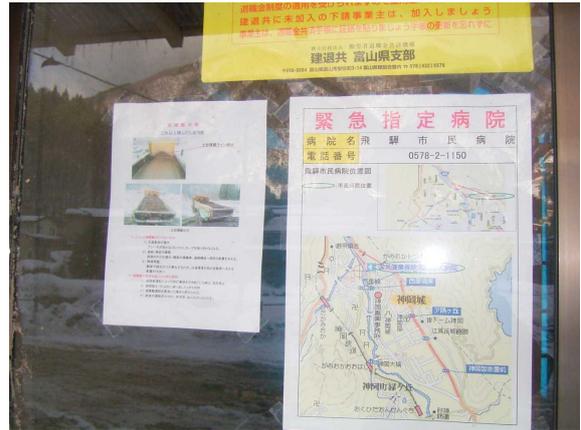
パンフレット掲示状況

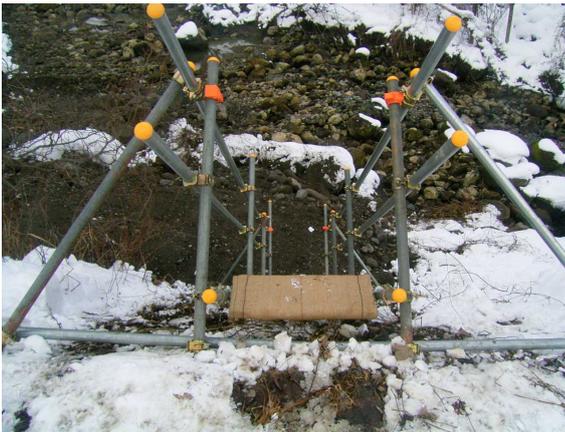
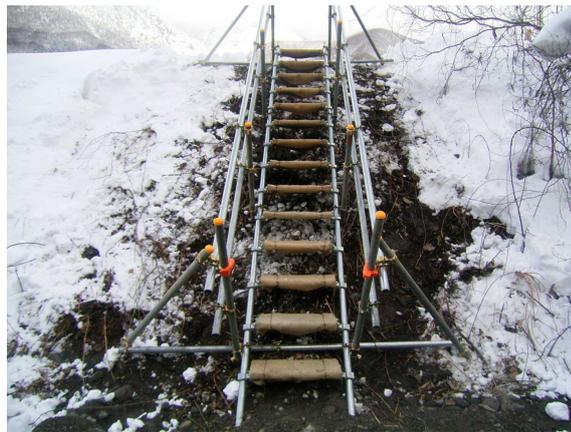
昇降階段は荷物を持っての使用も多く、時には手摺が掴めない場合もあります。以前に私自身も足を滑らせて転びそうになった事がありました。そこで当現場では、ステップに南京袋を巻いて、凍結時や降雨時での足元の滑り防止を行なっています。

ステップに南京袋を巻いた昇降階段

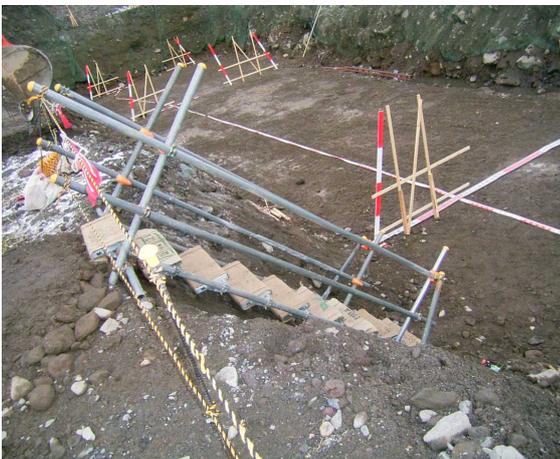
作業場への昇降階段

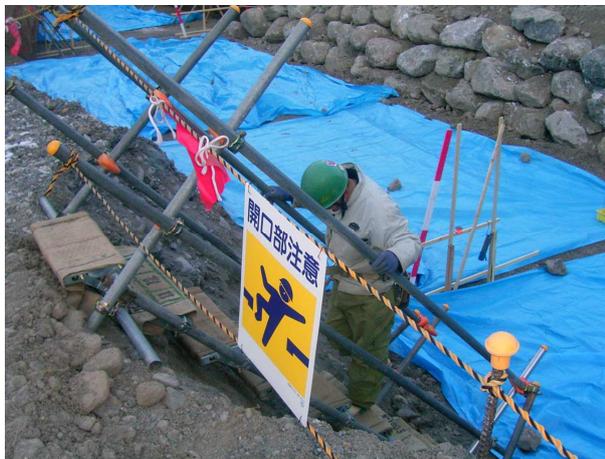
昇降階段利用状況

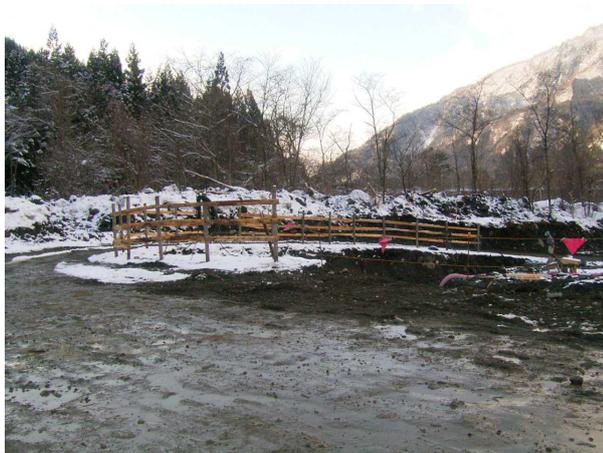
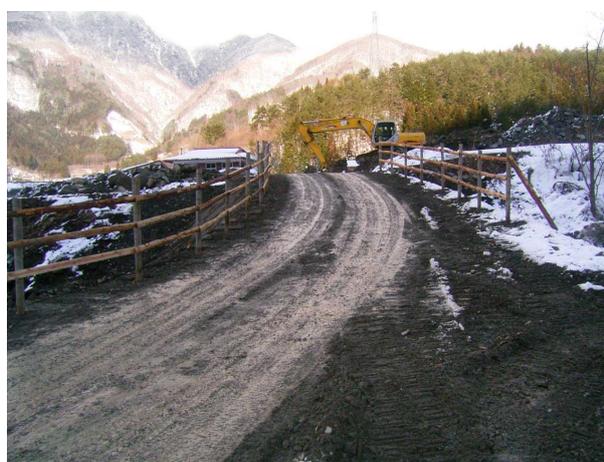
段差の大きい危険な開口部箇所に、間伐材を利用した防護柵を設置した事により、従来の防護柵よりもはっきり確認でき、作業員や運転手の安心感も増すと思う。

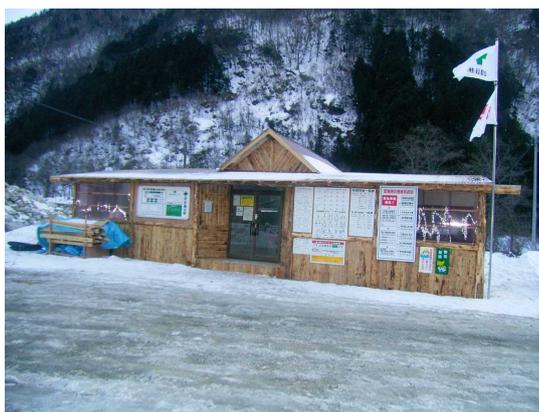
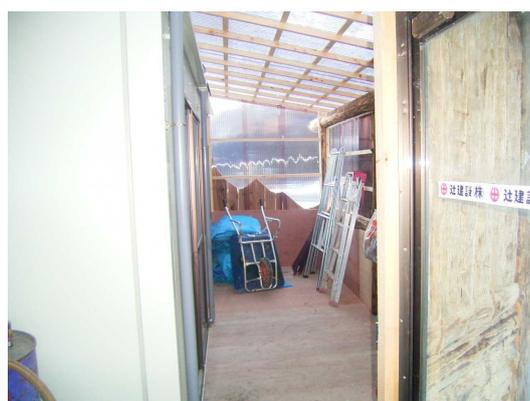
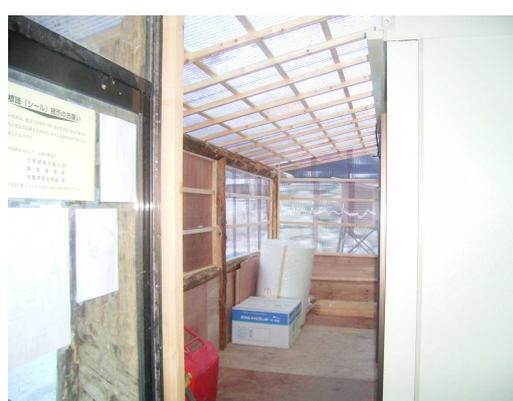
当現場は川風が強く、気温以上に体感温度が低く感じられます。そこで作業の疲れを少しでも癒してもらおうと、現場事務所の美装化や正面屋根を、透明な波トタンで造りサンルーム風に外光を採り入れ、明るく、暖かな雰囲気のある休憩所を設けました。作業員の皆さんからも、好評を受けています。
