# 鋼製L型擁壁工・補強土壁工における安全対策について

美笠建設(株) 尻高谷第2号砂防堰堤工事

今回の安全対策については、鋼製L型擁壁組立方法、補強土壁の墜落防止柵設置について報告いたします。

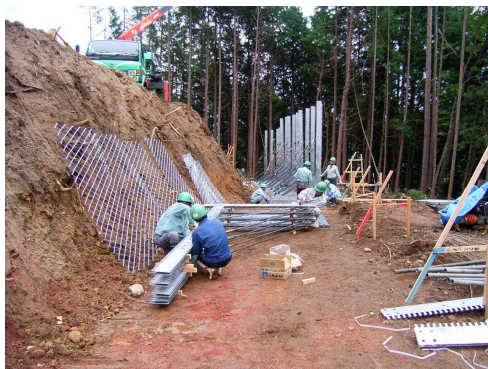
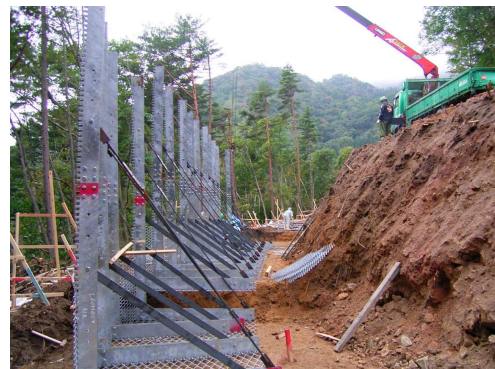
①作業敷きに余裕があったため、資材を適度にまとめその付近で組立を行いクレーンで資材を送り込み、建込みを行いました。そのため、重量物を持ち上げる作業が無く安全に作業が出来ました。

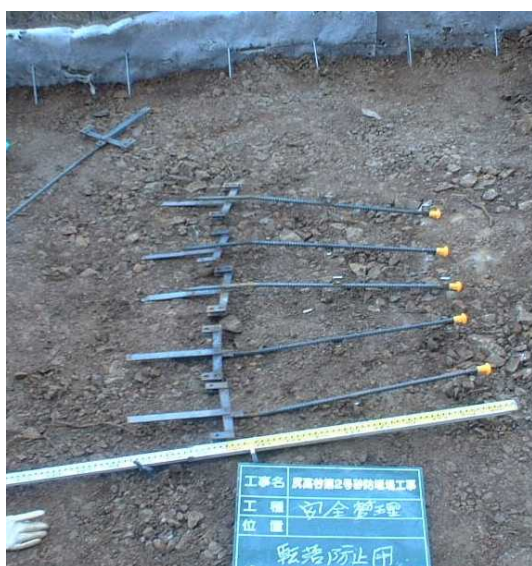
(墜落防止柵)

- ①短期間に製作できること。
- ②身近な資材で製作できること。
- ③設置・取外しが簡単であること。
- ④安全であること。

- ①Φ16の鉄筋
- ②座金
- ③帯鉄板
- ④ロープ

- ①仮に製作した段階なので、保安上の問題はありますが、転落防止柵としては十分効果があったと思います。
- ②当社にある資材だったため直ぐ製作できた。
- ③メモ書き程度の図面で製作したので、微妙に合わない部分がありましたが、それを考慮しても設置・取外しが短時間にできました。
- ④重量は1個当たり約5kgとなり適度な重さに仕上がりました。

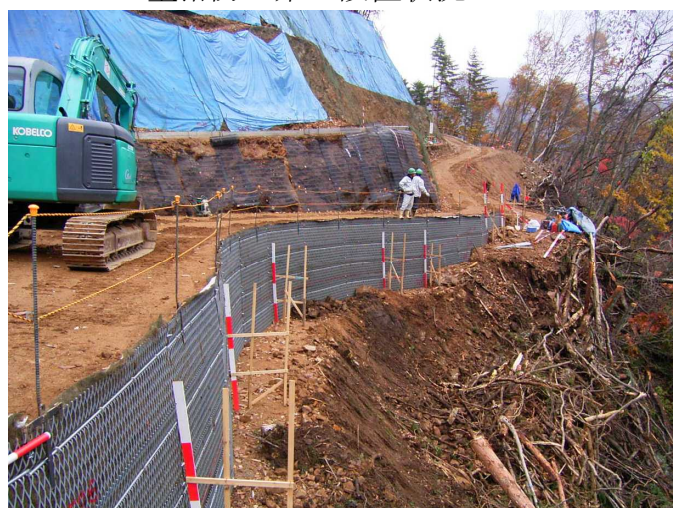
墜落防止策の設置状況
