# 第1085号公共河川災害復旧事業工事と安全施工

坂本土木(株) 第1085-2号公共河川災害復旧事業工事

工期 自 平成17年3月29日 現場代理人 葛谷 弘樹  
至 平成18年2月9日

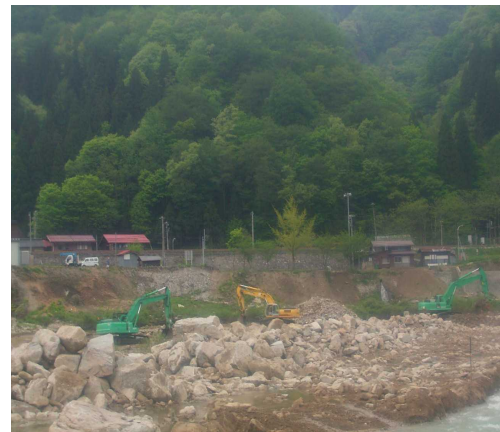
現場内状況

締切の弱点となる河川側に巨石を積み上げ、一層ごとにバックホウにて入念に締め固めを行うことで堅固な外壁となった。また、大型土嚢の使用を減らすことにより産廃を軽減することができ、護岸の景観にも配慮することができた。

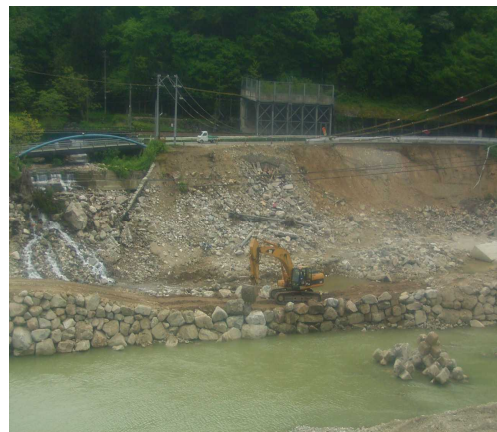
巨石積み状況

巨石は本工事には支障となるが河川復旧時には必要となるため、この巨石の保管場所に苦慮したが締切本体中心部に配置する事により外壁との二重構造で安定性が増し補強対策となった。また、巨石の仮置き場としての役割も果たし手早く構築、撤去できる利点があり、大きく施工性を高めた。

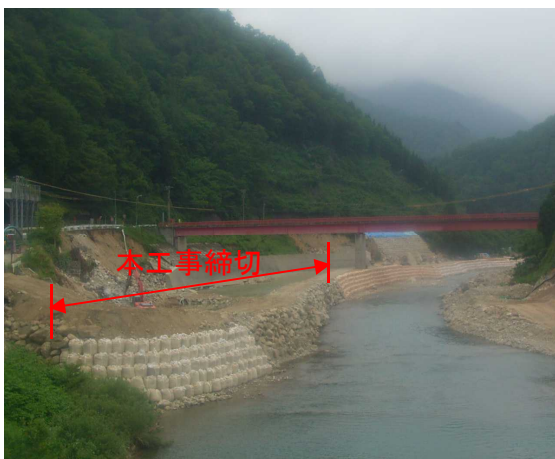
**締切完成**

本工事の締切は外壁に積まれた巨石積みは崩れることなく鎧の役割を果たし増水から締切を守り、大型土嚢も流失することなく現場場内へ水の浸入被害を最小減に食い止めることができた。

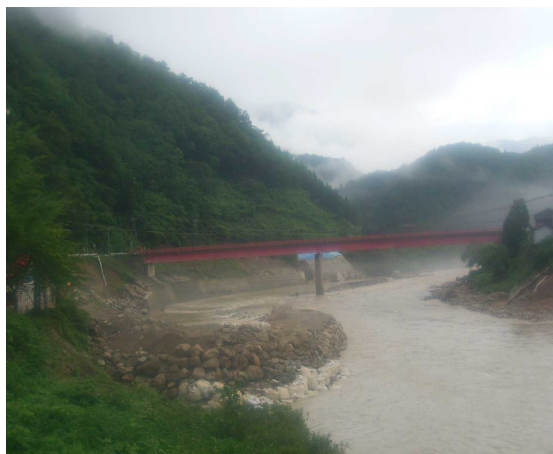
**H17.7.1 18:00頃 下流業者締切決壊**

仮設工、土工、基礎工と順調に工程が乗り始めた6月末、大雨により宮川が大増水を起こし、各現場において被害をもたらした。隣接している業者の大型土嚢が流失し始めると同時に隣接業者の締切が決壊し出水災害を受けるのを目の当りにした。

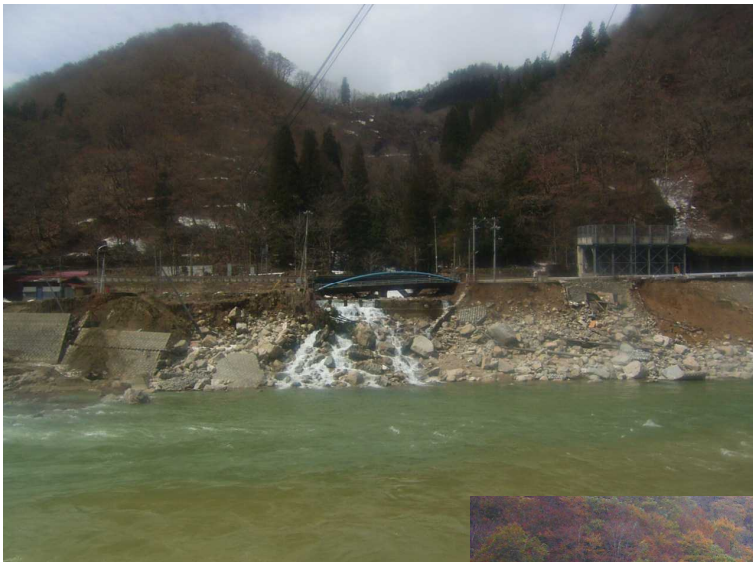
本工事は一昨年10月の大災害をもたらした台風23号豪雨により、崩壊した宮川河川災害復旧工事である。

**被災状況**

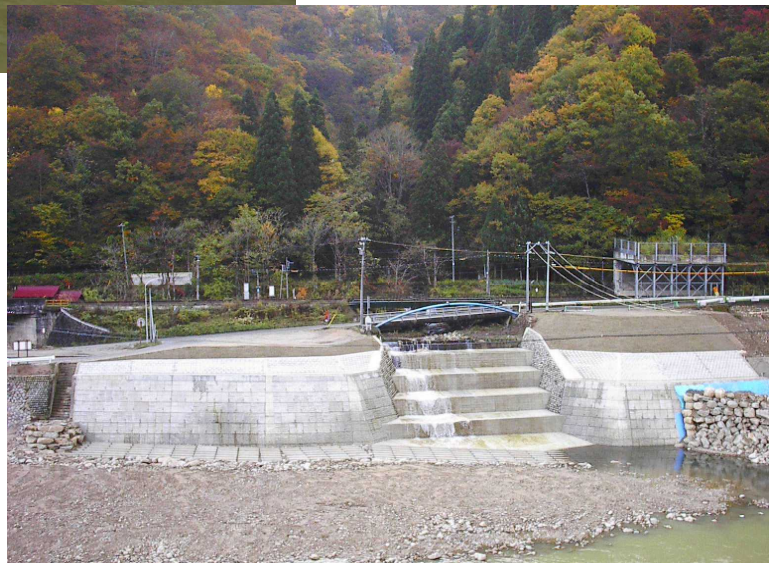
作業員全員の力により本工事は、昨年11月18日に無事完成することができました。  
これも、みんなで意見を出し合い考えた工夫から現場を災害から守り、より安全に作業を進めることができた結果、工期短縮に結びつき完成したのだと思います。

**完 成**
