# 右俣谷下流砂防堰堤(その2)工事における安全対策と創意工夫について

工事名 右俣谷下流砂防堰堤(その2)工事

施工者 美笠建設株式会社

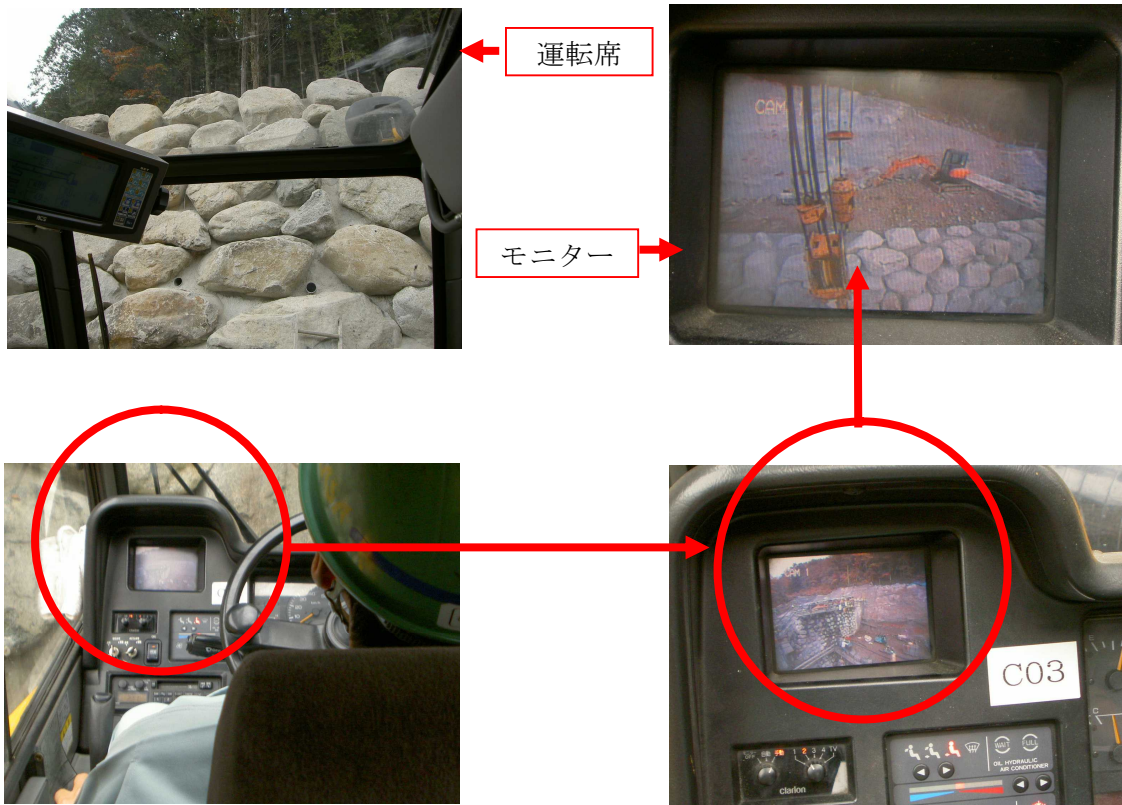
③従来の運転席からの視界に加えモニターにより現場不可視部の状況を確認可能になり作業効率、安全性共に向上することが出来ました。

今回、基本的な安全対策に加え以上のような安全対策を行いました。  
次回からもクレーンの安全対策のようにコストをかけず作業効率をあげ、更に安全対策も掛け持っているような工夫をしていくことを心がけていきたいと思います。

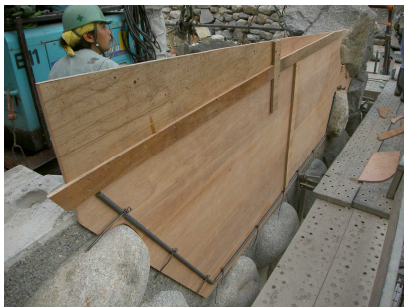
① 型枠設置

(1)水通し部の表面巨石張り部に於いて、修景ブロックと巨石張りとの違和感がなくなるよう、ジグソー等で型枠を個々の巨石の形状に合わせて切り抜いて組立を行うと共に、土石流等で巨石が抜け落ちる事のないように、巨石を削孔してから鉄筋を打込み、本体部からアンカーで固定しコンクリート打設を行いました。

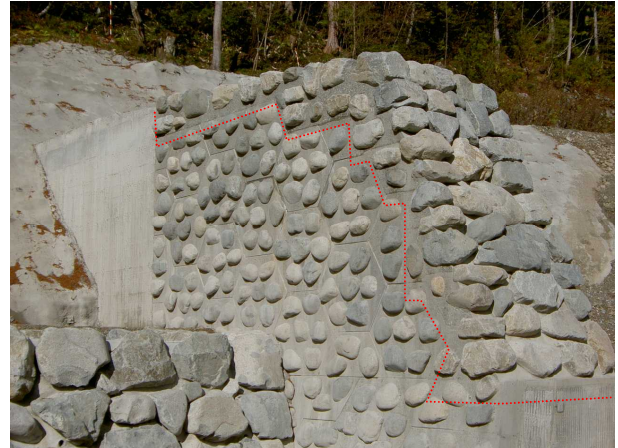
⑤ 完成

手間はかかりましたが、しっかりとした構造となると同時に安全にコンクリート打設ができました。
