# 神通川水系砂防事務所庁舎耐震改修工事における安全対策について

工事名 殿宿舎及び庁舎耐震改修工事  
会社名 株式会社 奥野工務店  
工期 平成 18 年 8 月 31 日  
～平成 19 年 1 月 31 日  
現場代理人・監理技術者 中島 昌之

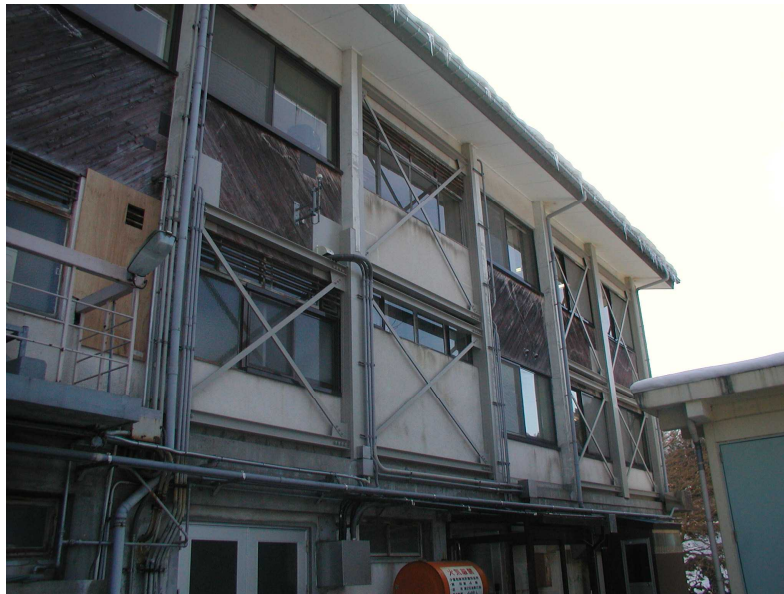
北側完成写真

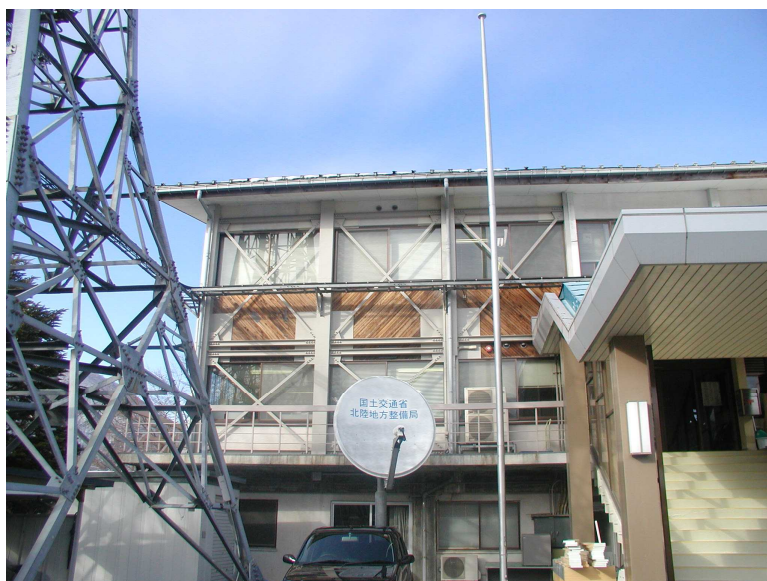
南側完成写真
