# 光ケーブル布設工における安全対策について

工事名 光ケーブル布設工事  
会社名 松下電建株式会社  
工期 平成 18 年 9 月 13 日  
～平成 18 年 11 月 30 日  
現場代理人・主任技術者 洞口 英一

本工事は、平湯川支流岩坪谷上流部に活火山焼岳を監視するCCTVカメラ装置を設置する工事です。

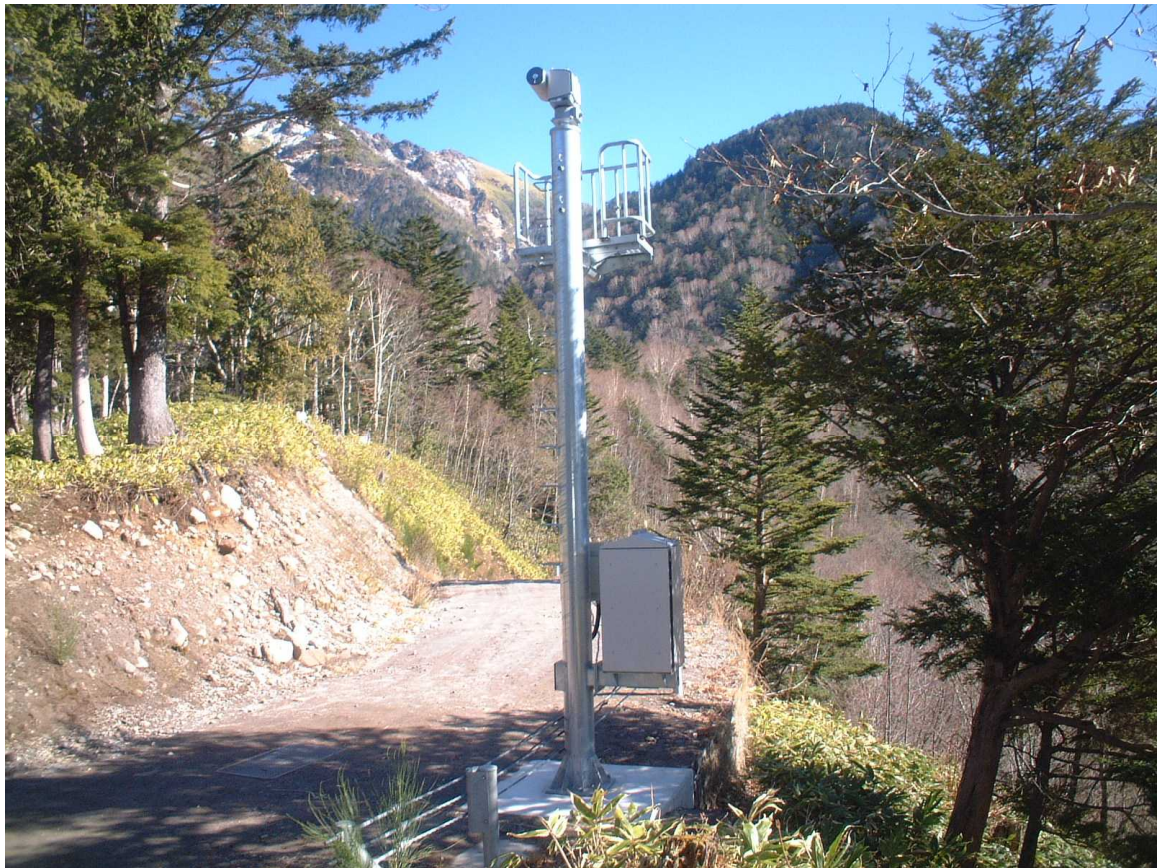
CCTVカメラ装置

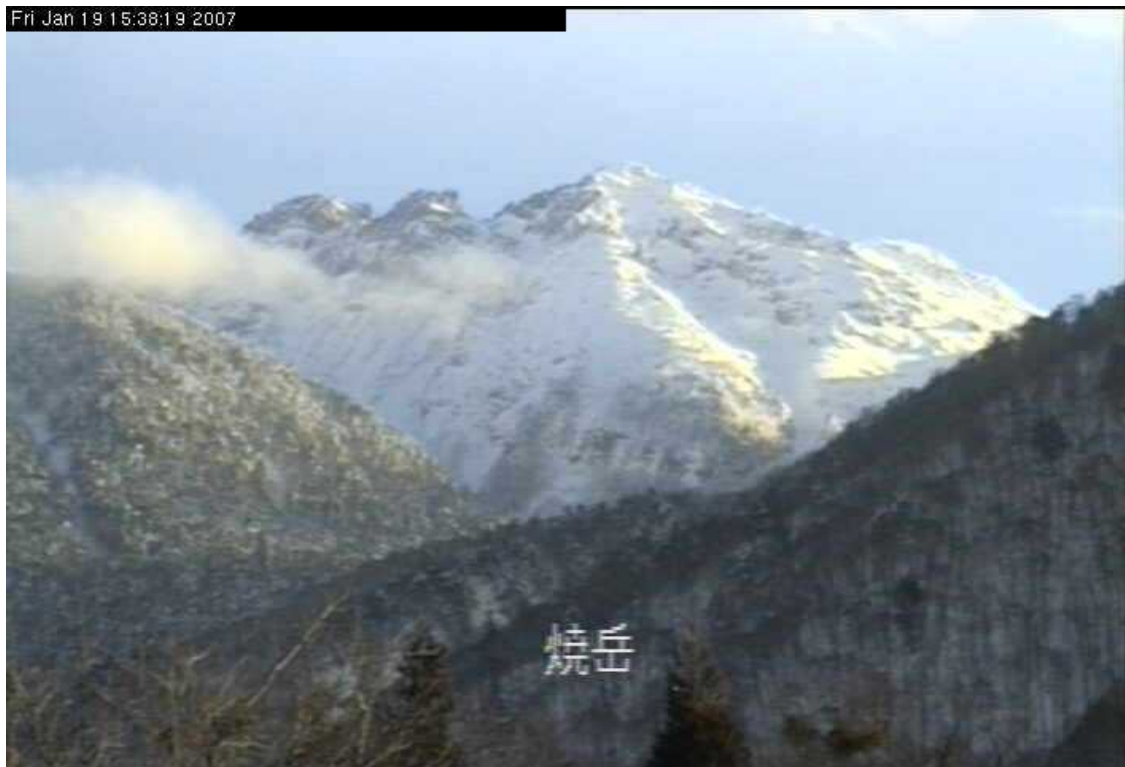
ライブ画像

\*上記の画像は、神通川水系砂防事務所のホームページで観ることが出来ます。
