高所作業から身を守る

蒲田建設(株) 蒲田川災害復旧合併その3工事
(工期:平成19年4月23日～平成19年11月18日)

3. 高所作業から身を守る

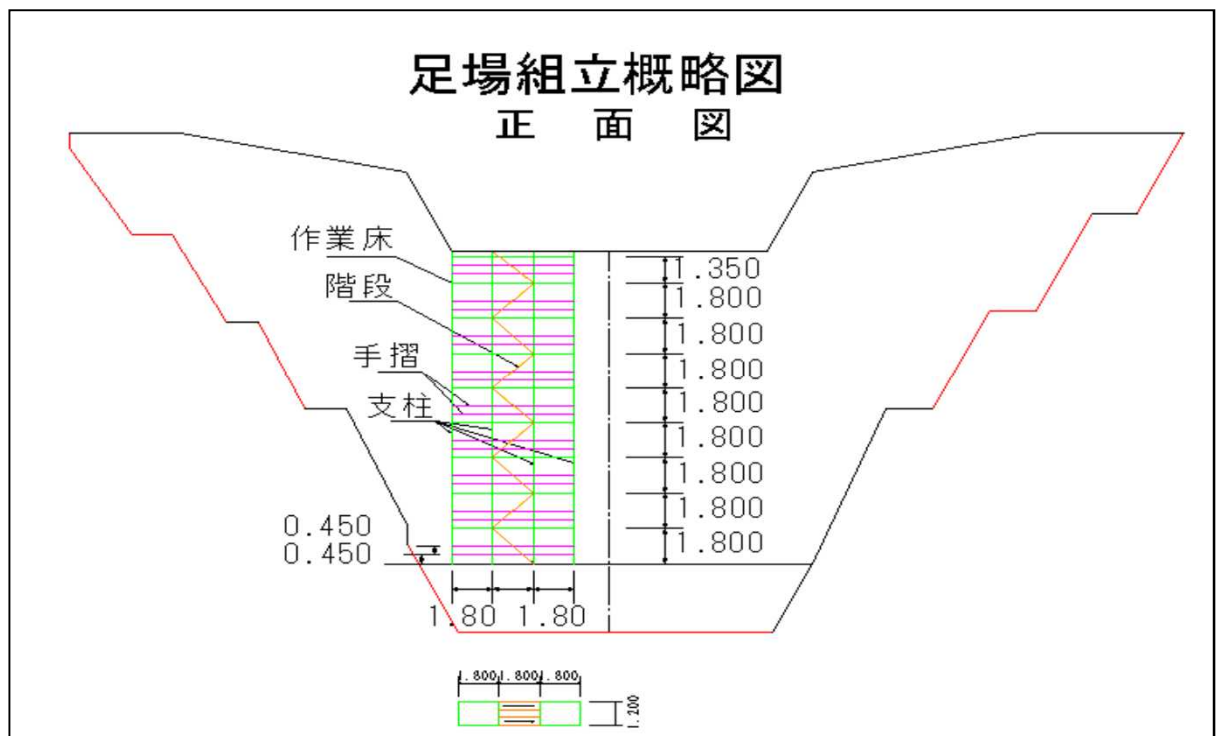
受注当初は上記の図のような簡易足場を組立てながら順次施工を行なう予定でした。労働安全衛生法第88条第2項に基づき施工計画を作成し、事前に監督署へ届け承諾して頂き、施工に備えていました。

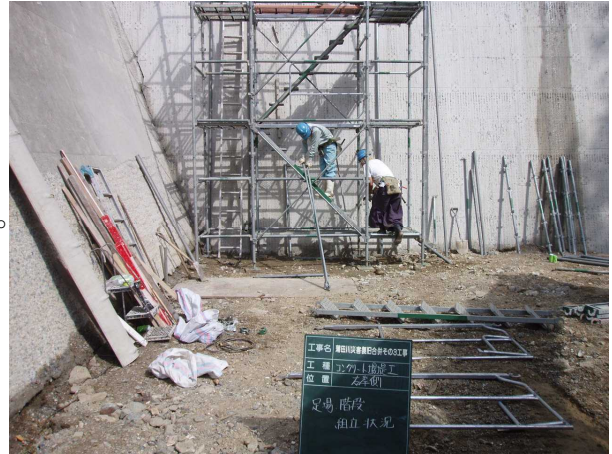
右の写真は実際に足場の組立状況です。出来上がっていく堰堤に事前に単管クランプを取り付けておき、随時建地パイプとして継ぎ足していき、簡易足場の振れ止めとして利用しながら、組み上げて行きました。

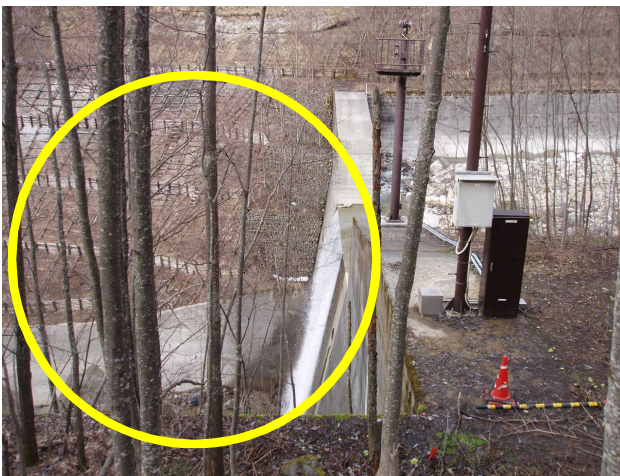
左の写真では少し見にくいのですが、右岸護岸工上部に数年前に施工された法枠工の状態です。

また、この斜面には、年数が経っているのでかなり腐食した状態ではありますが丸太で造った階段が設置されていました。

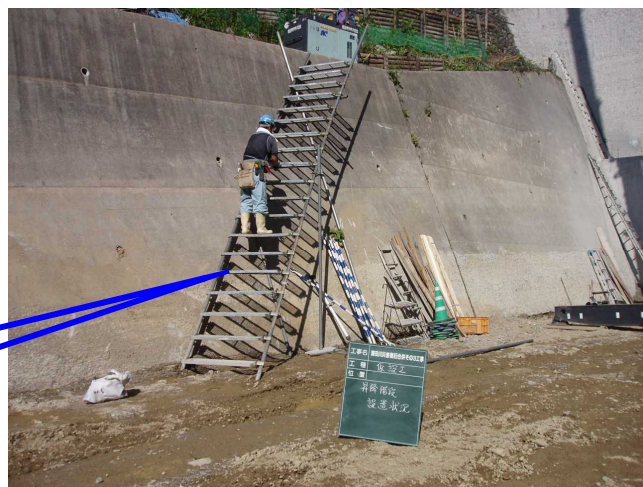
設置状況

今の状態だと、クレーン車の運転にも支障が生じる可能性がありますし、安全面から見ても常に不安状態での昇降となるので、使用中の簡易足場は撤去し、作業やクレーン車などに影響のない場所からステップ階段を使用して、護岸天端までの通路を確保するようにしました。

幅、90cmの
ステップを使用

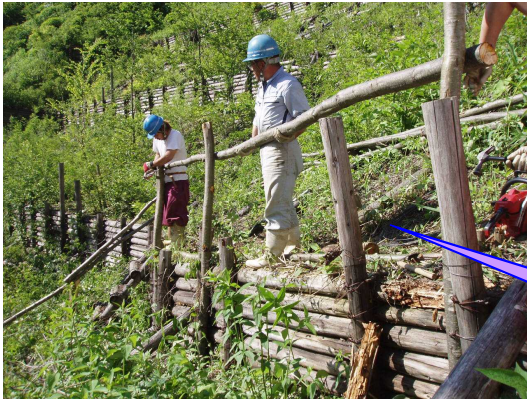
竣工してから年数が経っているため大部分が腐食した状態でしたので、新しい材料で補強、補修をする必要が出てきました。
購入も考えましたが現地での支障木を有効利用して階段や手摺に使用しました。

既設階段の
補修状況

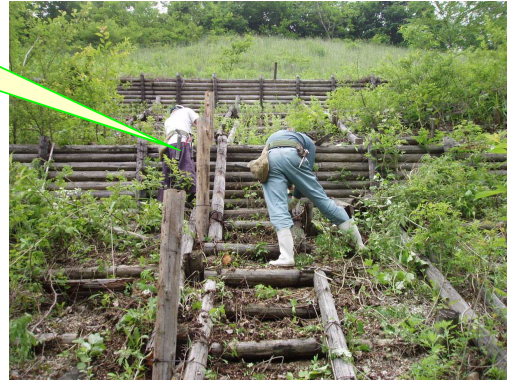
支障木を利用して
手摺の設置

結果、手頃な支障木がたくさん準備出来たことから、各種用途に有効利用できました。又、上下移動・上下作業になる場合も有りましたので落下物を防ぐということで手摺には全体にネットを張り巡らせました。

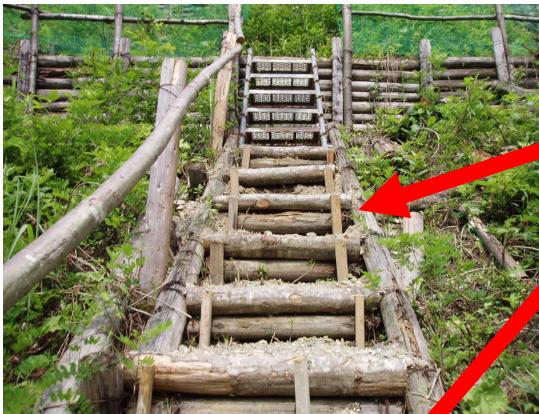
法枠階段設置完了

既設階段の踏丸太を写真①のように1つ増やし、栈木を支保工として利用しました。手摺の支柱は新品と交換して、階段の土台と強固に連結させ、長尺の支障木とを結び完全に固定しました。

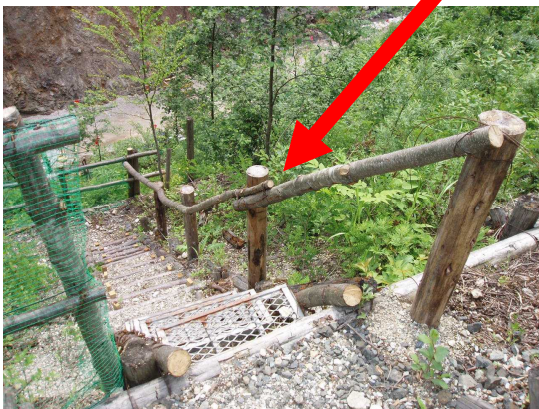
写真 ②

法留の垂直になる部分は、写真②のようにステップ足場を使用して、勾配の調整を行いました。

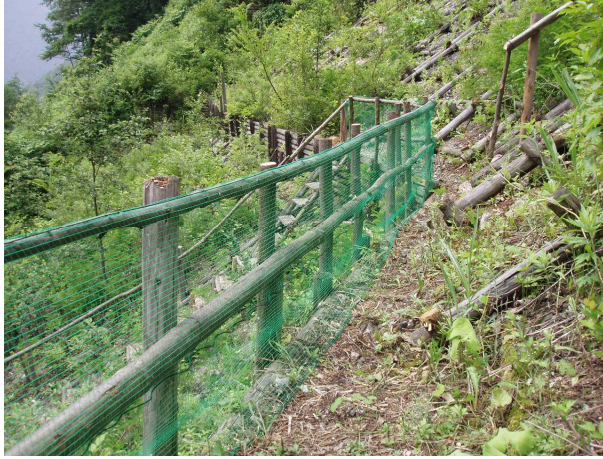
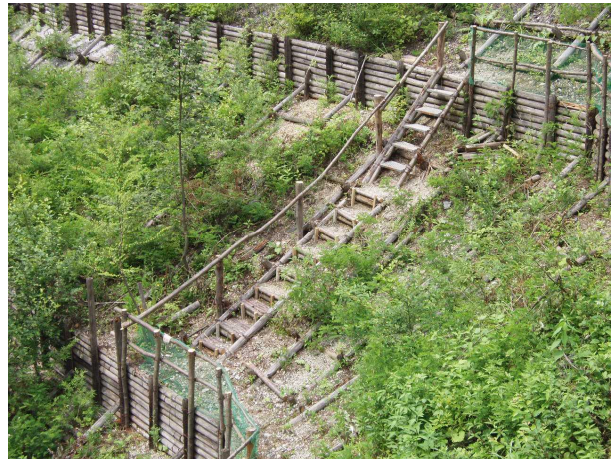
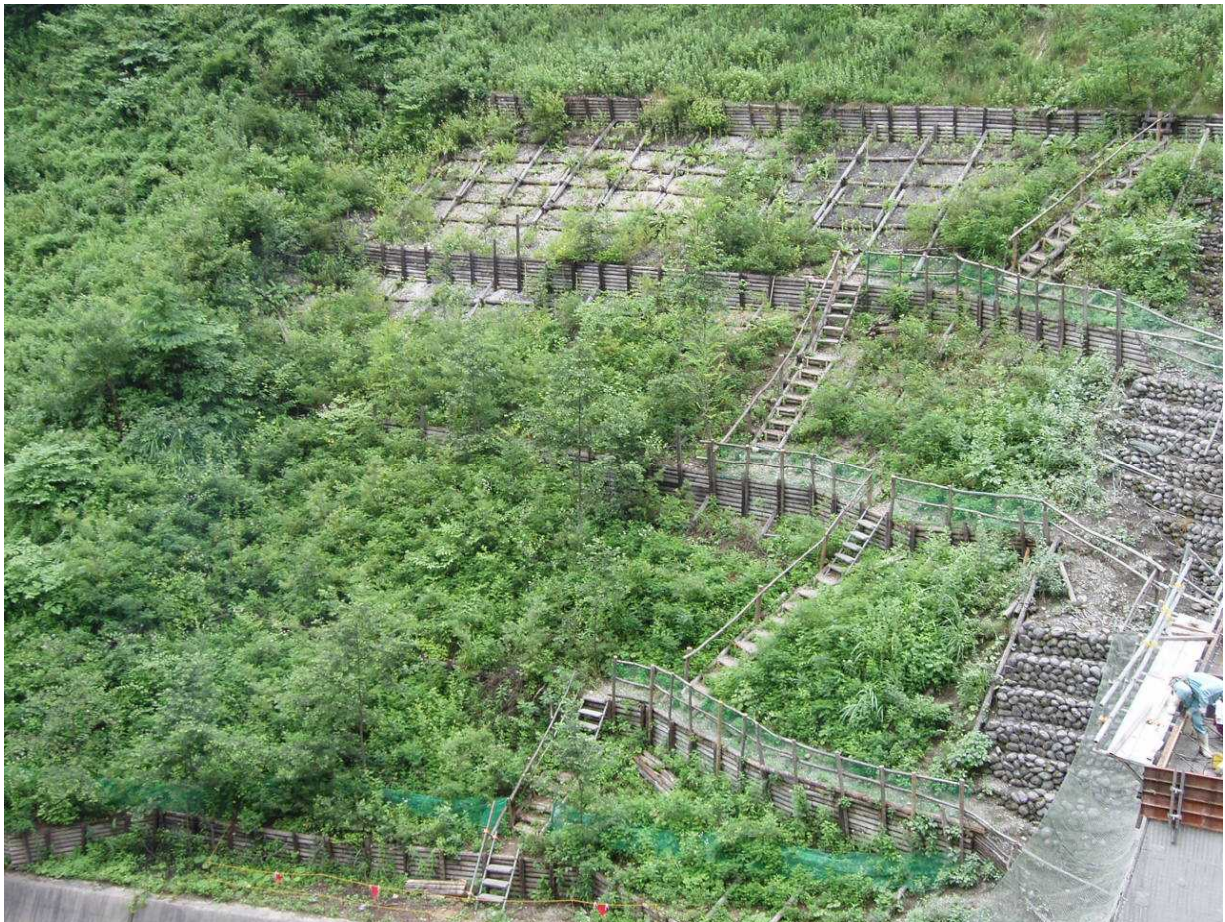
安全通路・避難通路 全景

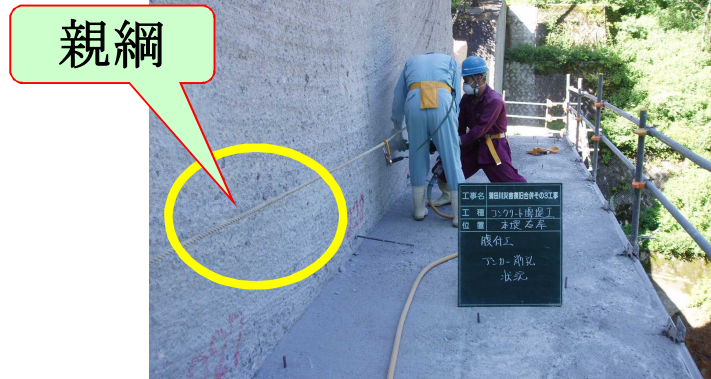
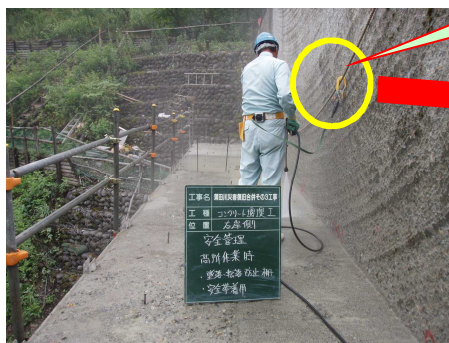
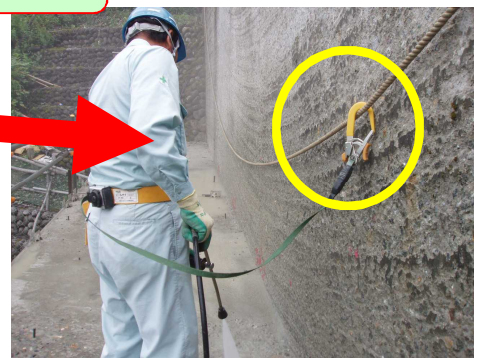
そこで私達は、コンクリート天端からの転落を防ぐ為に、既設堰堤に鉄筋を打込み、それに親綱を張り、作業者全員に安全帯を着用して作業に取り掛かるよう、毎朝のKY活動で確認を取り合いました。

安全帯の着用

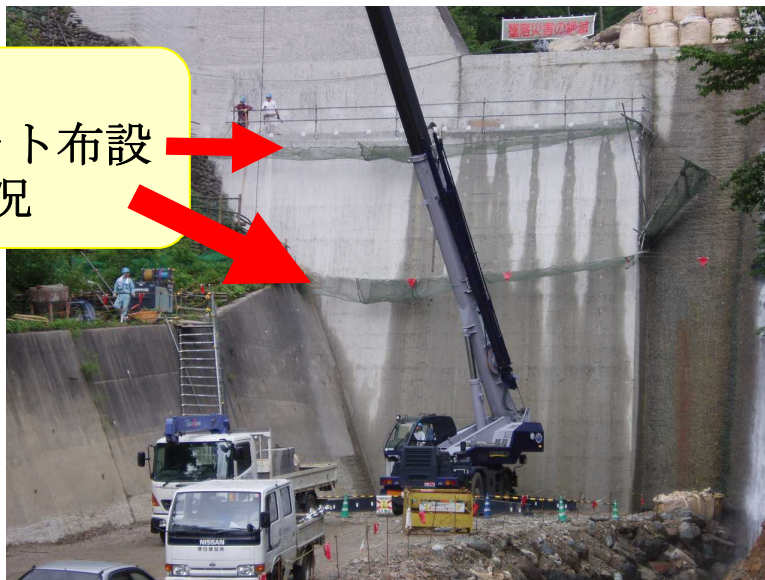
写真 ⑥

そこで作業員みんなと色々検討した結果、『もしか』の時に備え、最悪の事態だけは避けようと、写真⑥のように堰堤前面に安全ネットを張り、転落した場合にはそのネットで食い止めるというような措置をとりました。

安全ネット布設
状況

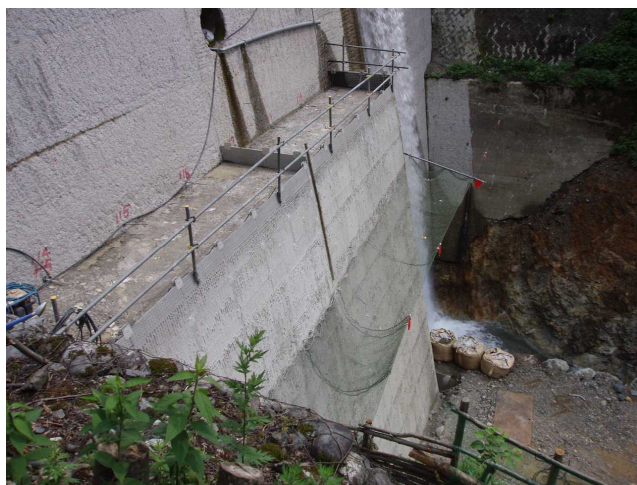
設置概要

堰堤センター側の残存型枠の穴を利用し、単管を固定出来るようボルトを生コン打設時に埋込み外側からクランプを取り付け、それに単管をセットしました。対岸では間詰工の天端に鉄筋を打込み、金具とターンバックルを取り付け、先ほどのセンター側に取り付けた単管に安全ネットを取り付けた二分ワイヤーを固定して、ターンバックル側で緊張してワイヤーの張り具合を調整しました。

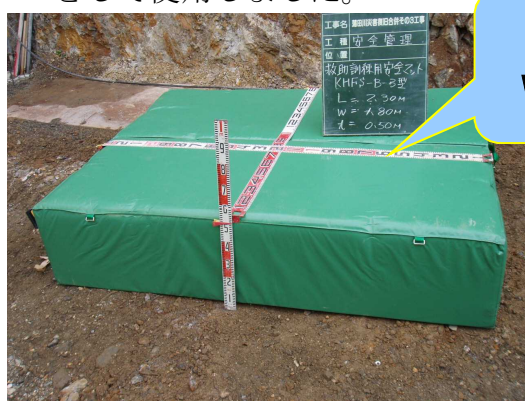
結果、消防署で使う『救助用訓練安全マット』を購入することにし、第3の措置として使用しました。

L=2.3m
W=1.8m

設置状況
