右俣谷下流砂防堰堤工事における安全対策について

工事名： 右俣谷下流砂防堰堤工事
会社名： 美笠建設株式会社
工期： 平成19年4月2日
～平成19年11月30日

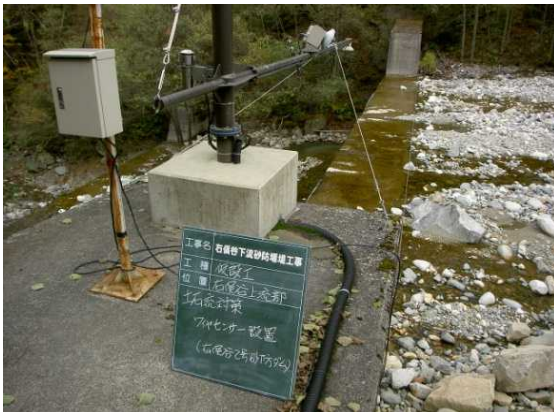
右俣谷2号砂防堰堤ワイヤーセンサー設置状況

現場上流部700m右俣谷2号砂防堰堤と、同じく700m小鍋谷砂防堰堤水通し部に設置したワイヤーセンサー及び、上流500mの右俣谷1号砂防堰堤に設置した監視カメラにより異常発生時には、現場に設置している警報装置により警報が発令可能な体制を取ることとしました。

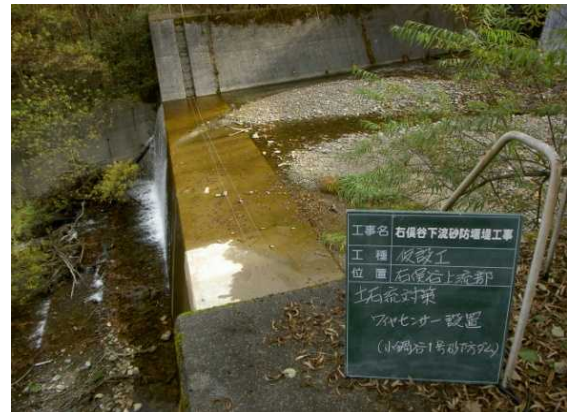
小鍋谷砂防堰堤ワイヤーセンサー設置状況

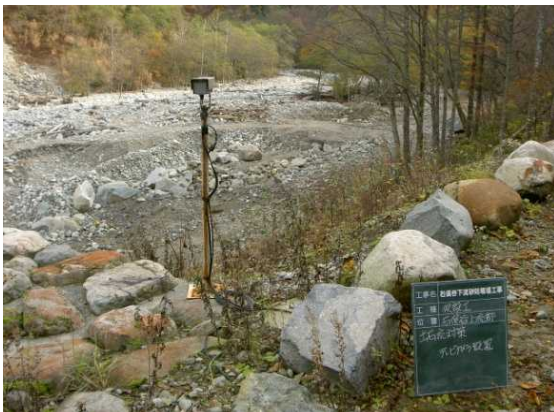
右俣谷1号砂防堰堤監視カメラ設置状況

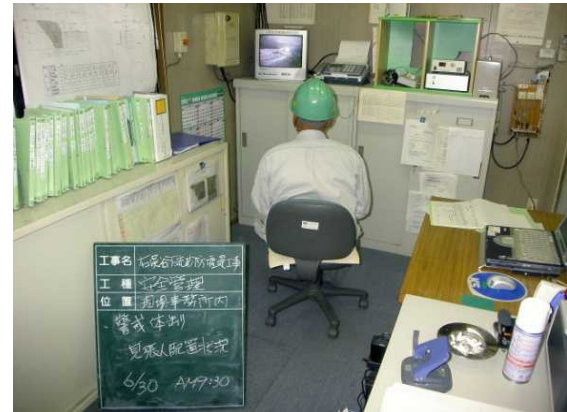
現場事務所内監視モニターの監視業務

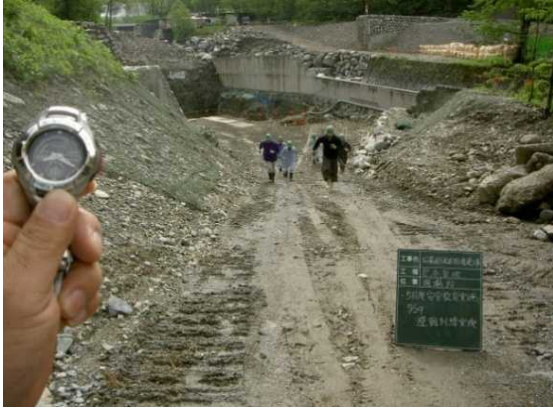
避難訓練実践教育実施

700m先の土石流感知から秒速12.5mで移動すると考えると、現場到達時間が56秒掛かると想定される事を考慮に入れ、避難訓練においては各作業箇所より避難場所までの距離(最長50m)を、駆け足速度2.0m/Sとして50/2.0=25秒+避難行動に移るまでに5秒+型枠内より出る時間を10秒と出来れば、避難時間40秒<到達時間56秒…OKとなるため想定時間内での避難完了が出来るように実践指導教育を図りました。

工事場所～緊急避難場所 L=60m
 最速避難時間(一番早く到着出来た人)
 避難行動に移る時間 =5秒
 本堤底部から出る時間 =5秒
 緊急避難場所までの移動 =32秒 計42秒
 最遅避難時間(最後に到着した人)
 避難行動に移る時間 =5秒
 本堤底部から出る時間 =5秒
 緊急避難場所までの移動 =38秒 計48秒
 ∴想定時間内に避難完了出来ると思われる。

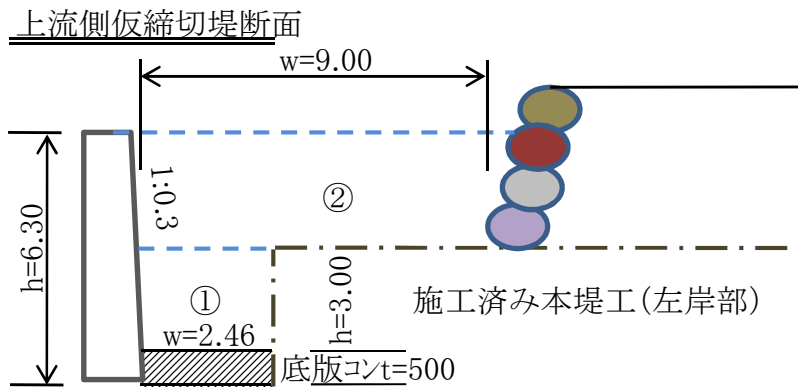
災害時における流量 → 流量 Q= 253.097m³/s
 上記結果を考慮して、以下のように仮設締切堤を計画・設置しました。

①+② 現場条件 河床勾配 $I=1/17(5.9\%)$
 粗度係数 $n=0.040$
 水深 $R=5.8$ 法面勾配 $N1=0.3$
 河床幅=9.00 法面勾配 $N2=0.3$
 計算結果 通水断面積 $A= 8.73+27.552 \div 36.3\text{m}^2$
 潤辺 $S= 20.078 \text{ m}$
 径深 $R= 1.8079 \text{ m}$
 流速 $V= 9.00 \text{ m/s}$
 → 流量 $Q= 326.7 \text{ m}^3/\text{s}$

②のみ 現場条件 河床勾配 $I=1/17(5.9\%)$
 粗度係数 $n=0.040$
 水深 $R=2.8$ 法面勾配 $N1=0.3$
 河床幅=9.00 法面勾配 $N2=0.3$
 計算結果 通水断面積 $A= 27.6 \text{ m}^2$
 潤辺 $S= 14.846 \text{ m}$
 径深 $R= 1.8591 \text{ m}$
 流速 $V= 9.17 \text{ m}^3/\text{s}$
 → 流量 $Q= 253.0 \text{ m}^3/\text{s}$

$$Q=①+②=326.7\text{m}^3/\text{s}$$

①の部分が流木等により河道閉塞が起きたとしても
 $Q=253.0\text{m}^3/\text{s} \geq 253.0\text{m}^3/\text{s} \therefore \text{OK}$ である。

※最上流部については仮締切堤の高さを3.2m程度とし、通水断面積を十分確保して施工しました。

又、上流部の右岸側の取付部と左岸側は現地採取の巨石積みで施工し水流の当たる部分については、張りコンクリートにより補強しました。

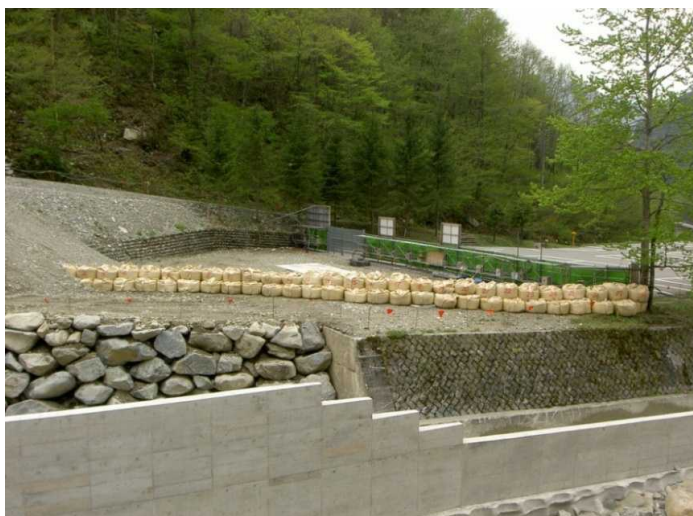
イメージアップ看板・目隠しフェンスの背面側に、トンパックを積み重ねて(h=2.0 根幅=2.0) 駐車場側へ影響が出ないように実施しました。

以上のように水流を人為的に切り替えて流下させたわけですが、直ぐ下流には新穂高ロープウェイに訪れる観光客の為の駐車場があり、観光施設が隣接している状況であり、さらに異常出水時に水飛沫や流水で影響が出ないように対策をとらなければならないと考えて、追加対策を行いました。

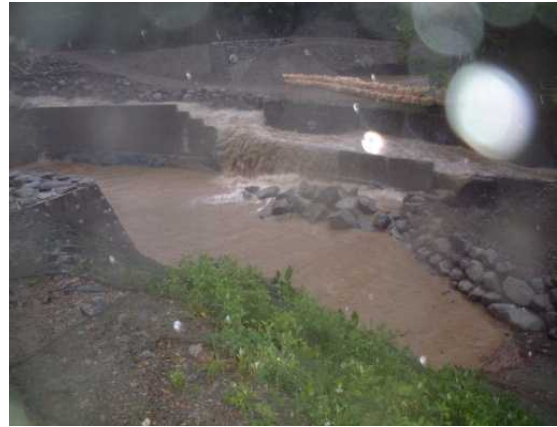
5月25日 16:00頃 水没被災のみ

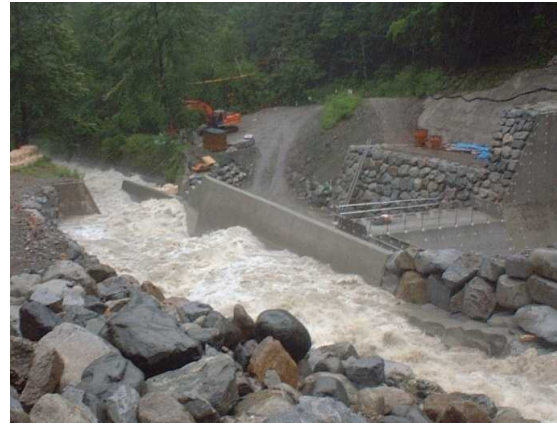
6月22日 15:00頃 水没被災のみ
