新穂高溪流保全事業の施工にあたって

(株) 高田組 蒲田川災害復旧合併その1工事

(工期：平成19年4月18日～平成20年2月29日)

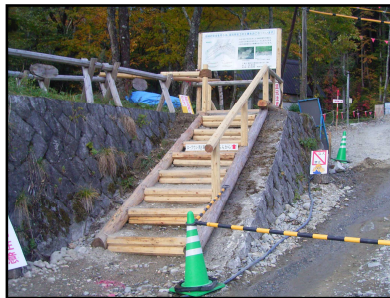
【間伐材を利用した階段・柵】

本工事範囲内には隣接する親穂高ロープウェイの駐車場より乗場へ行く為や、観光客が散歩するための散策道がありました。この散策道は護岸工部分を横断しており、護岸工を施工する際には散策道の仮回しが必要でした。仮廻し道路を設置する際には、工事の支障になる為に伐採した支障木や間伐材を階段部や柵、看板の設置に利用しました。また仮廻し道路には一般の方に工事を理解してもらう為、工事説明看板を設置しました。

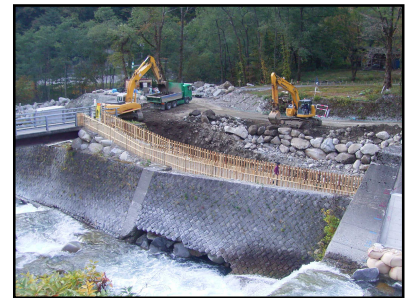
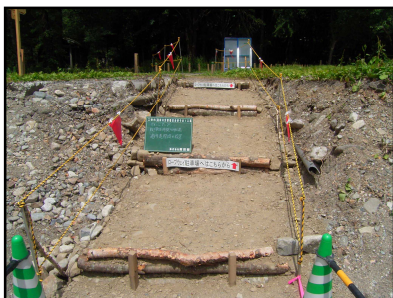
【伐採支障木の利用】

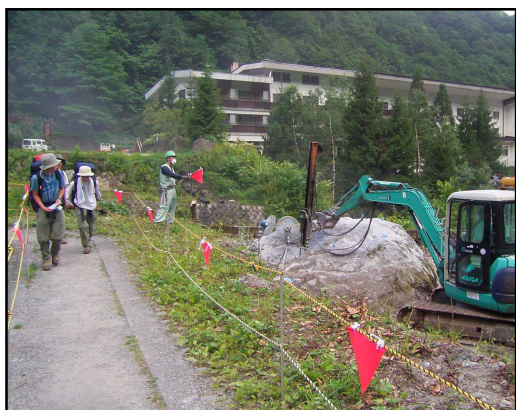
【大型扇風機の使用状況】

本工事の床固工は、地山より 6m 程度の掘削となっていました。床付けの高さより上部 3m ぐらいいは大転石がかみ合った状態になっており、多くの転石破砕が必要でありました。転石の破砕はすぐ近くに観光施設や散策道があり発破はもちろんのこと、騒音面でバックホウのブレーカーを使うこともできず、油圧破砕機にて転石を破砕しました。油圧破砕機を使用する前の削岩機による削孔時にはどうしても粉塵や騒音がでます。削孔箇所すぐ横には散策道があり観光客の人達が多く通ります。粉塵対策として最初に大型の扇風機を使用してみましたが、風向きによっては粉塵が散策道の方へ飛んでいく事があり、あまり効果がありませんでした。次に削孔箇所にスポンジをおき散水しながら削孔を試みたところ、粉塵の飛散もなくなり、削岩音も静かになるなどの効果がありました。

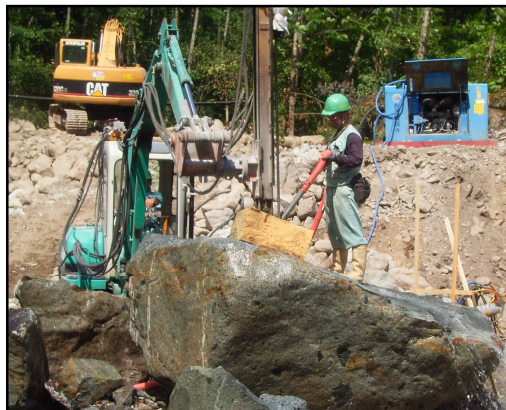
【スポンジの使用状況】
