右俣谷第3号床固工工事における安全対策

高尾建設(株) 右俣谷第3号床固工工事
(工期：平成19年11月1日～平成20年3月28日)

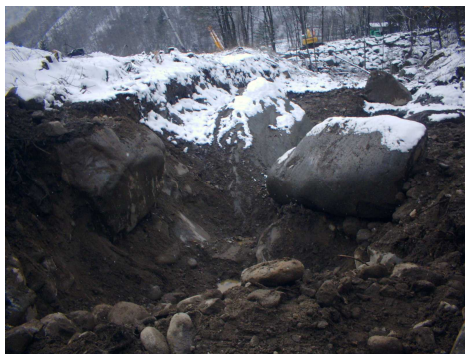
垂直壁部分の転石出土状況

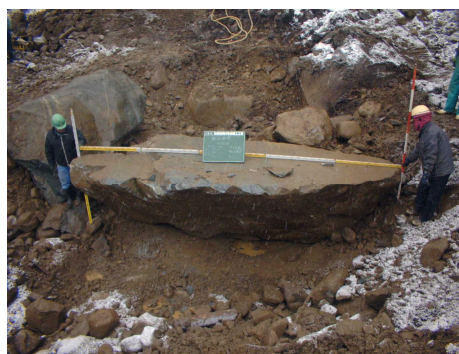
転石測定状況

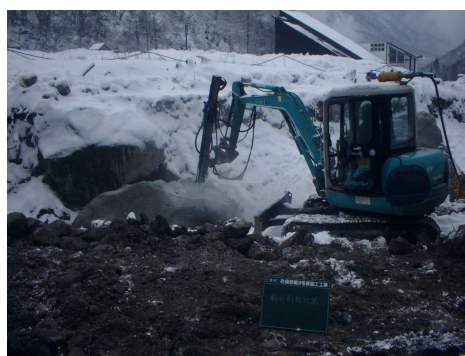
転石が多数出土したので、バックホウに削岩機を取り付けた機械を2台用意して転石の削孔をおこなうことにより効率を上げました。

使用機械 バックホウ0.14m³

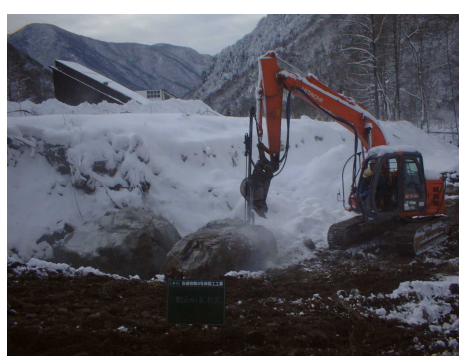
使用機械 バックホウ0.45m³

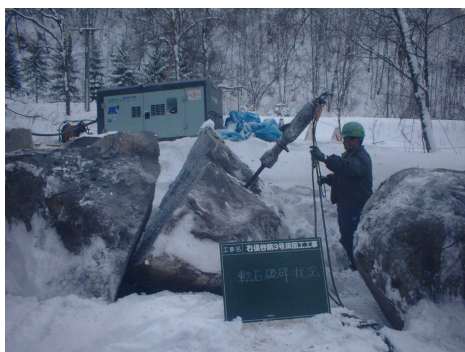
削孔後転石破砕を実施する
転石破砕状況（ダルダ使用）

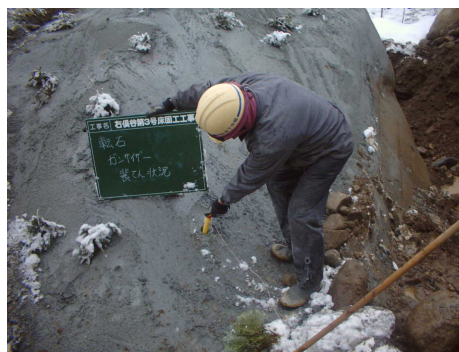
静的破砕剤の使用状況

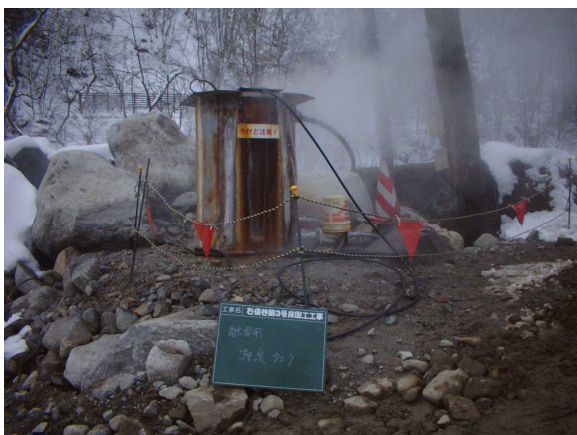
源泉の状況

源泉の温度は80度近くあるので湯煙が立っています。

上記の2通りの方法を検討しました。温泉は近くの温泉の源泉を分けてもらい、それを耐圧ホースで施工箇所まで引いてきて、コンクリート養生及び巨石に付着した凍結泥などを洗浄するのに利用しました。

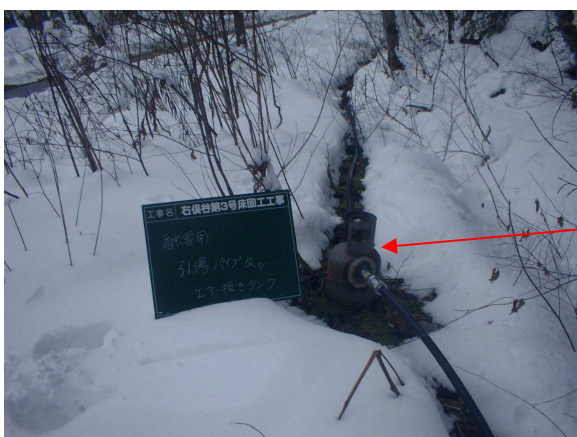
引き湯の状況

源泉の箇所より耐圧ホースで約300m程上流に向かって引き湯します。

エアー抜きとして使用済みの小型ガスポンプを使用しています。

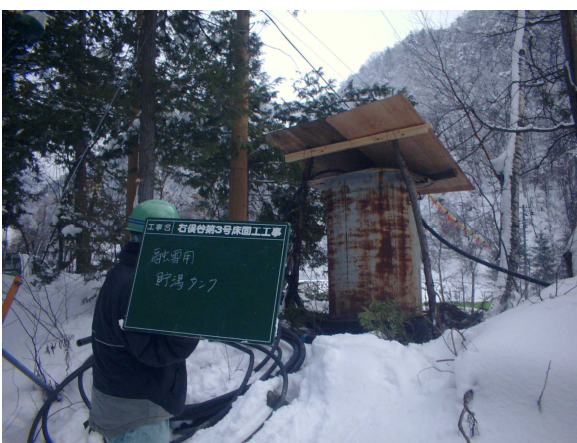
貯湯タンク

耐圧ホースで引き湯した温泉を施工箇所内のタンクに貯湯し、コンクリート養生及び巨石の洗浄に使用します。

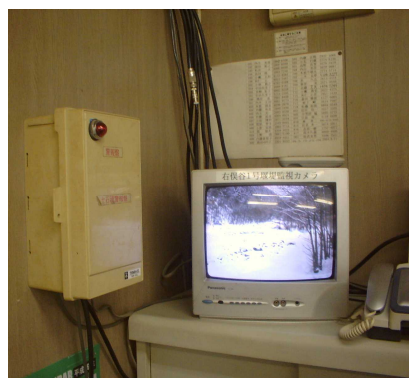
監視モニター設置

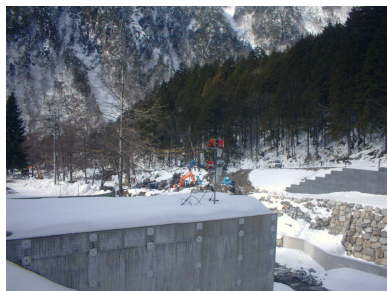
回転灯、サイレンの設置
