平成 19 年 6 月の左俣谷土砂流出の対応

神通川水系砂防事務所 富田 拓也

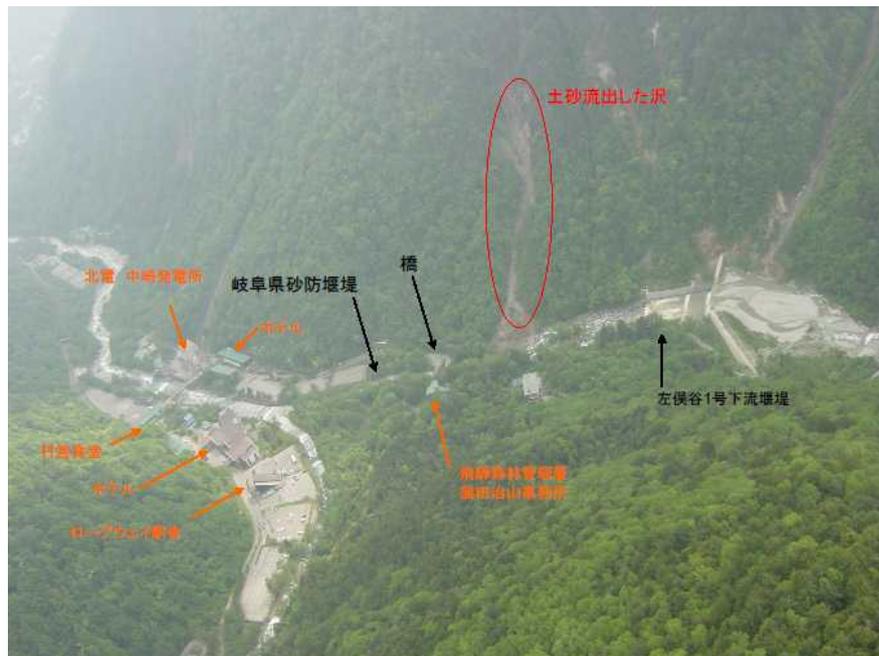
土砂流出支溪及び周囲の空撮

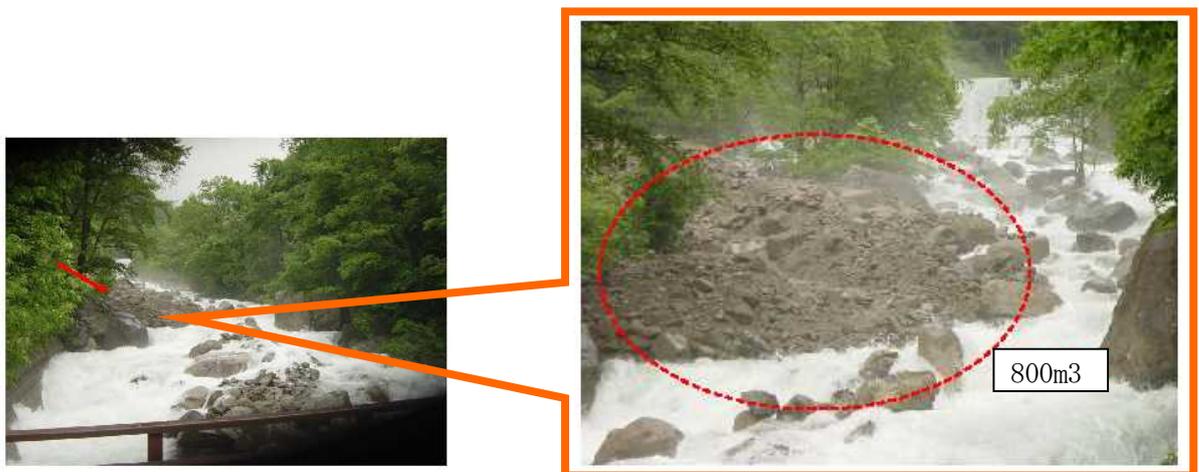
平成 19 年 6 月 26 日頃、左俣谷右支溪に堆積していた崩壊土砂が、降雨の影響により流下し河道内に流出しました。流出土砂による河道閉塞は発生しなかったものの、直下流は観光地であり、より一層の安全確保のため緊急除石を実施しました。

土砂流出状況

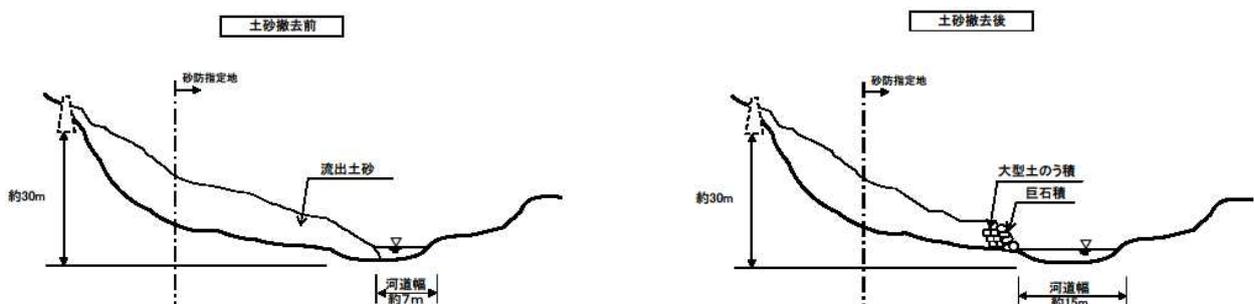
今回河床に流出した土砂のうち、約 800m³ を除石し、河道を確保しました。

- 河道内で実施する除石作業は、無人バックホウを使用
- 崩壊地監視のため監視カメラを設置
- 作業時は見張り員を配置。土砂流出が発生した場合、見張り員がサイレンと回転灯を始動
- 雨天時は作業を中止
