地すべり対策事業の再評価説明資料

〔阿賀野川水系滝坂地区地すべり対策事業〕

平成17年12月

北陸地方整備局

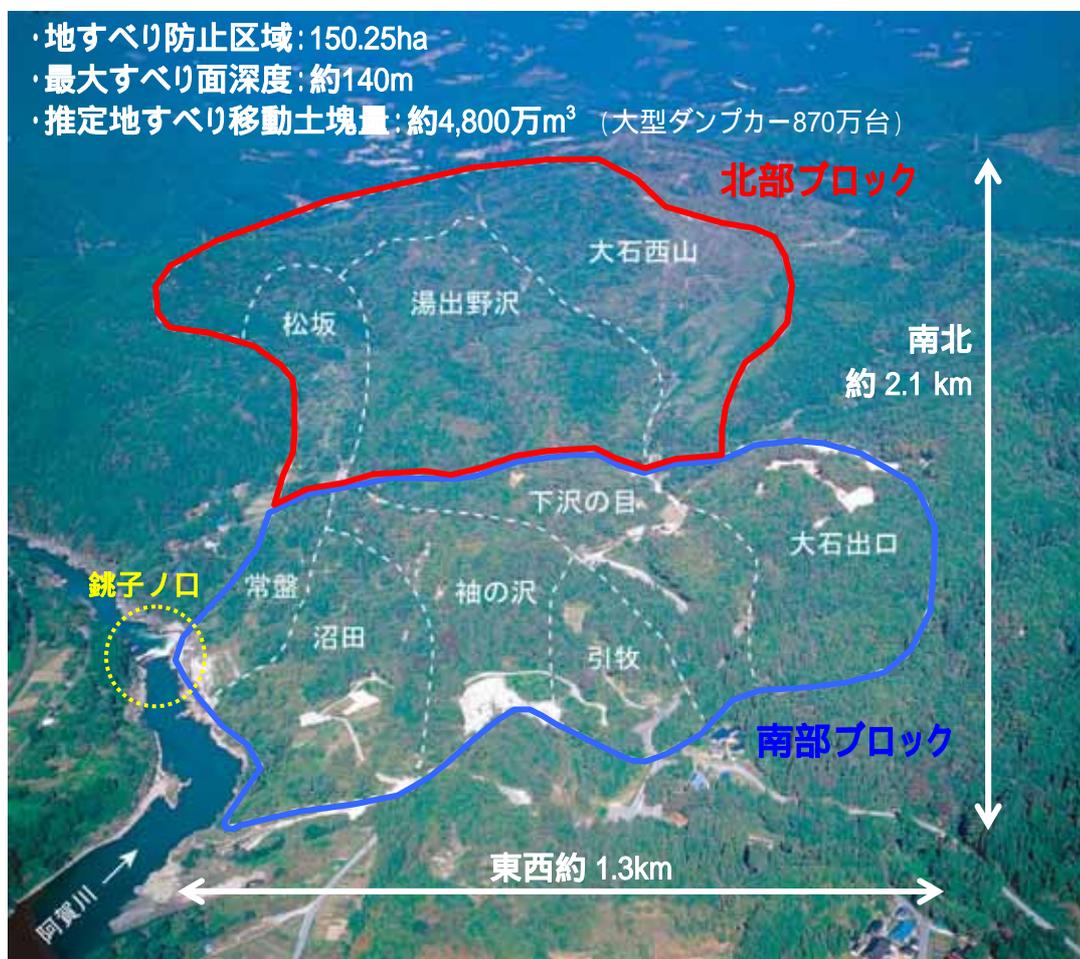
図 2-1 滝坂地すべり全景

- ・南北約 2.1km、東西約 1.3km、地すべり層厚最大 140m、推定地すべり移動土塊量約 4,800 万 m³ の日本最大級の第三紀層地すべりである。(図 2-1)
- ・断層等による脆弱化した地質構造により、地すべりが発生しやすい。
- ・地すべり直下流部の阿賀川に「銚子ノ口」と呼ばれる狭窄部に、融雪時期や集中豪雨時期に河川水が集中し、著しく河川水位が上昇して、地すべりが活発化している。
- ・昭和 33 年 10 月 9 日に 147ha が地すべり防止区域に指定 (建設省告示第 1792 号) 福島県により対策事業に着手。
- ・平成 4 年 4 月 9 日に 150.25ha に拡大指定 (建設省告示第 927 号)
- ・平成 6 年 3 月に融雪により地すべりが活発化し、いたる所で道路の段差や亀裂が生じ、更なる活動の活発化が危惧されたため、平成 8 年度より直轄地すべり対策事業を実施。

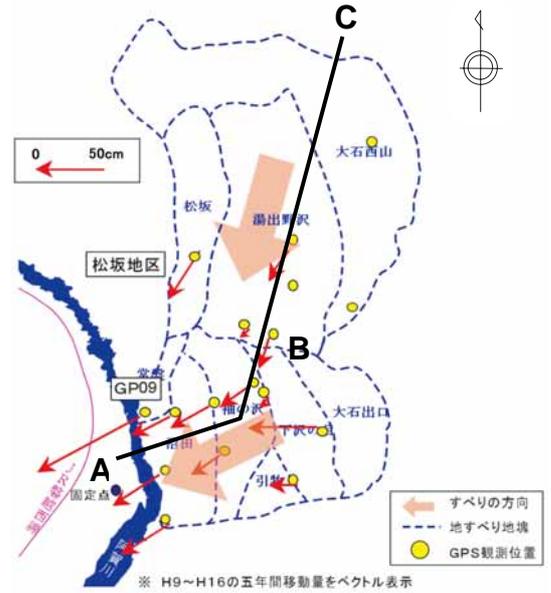
図2-2 平面図

- ・滝坂地すべりは、大きく南北のブロックに区分し、北部ブロックは3区分に、南部ブロックは6区分に分割している。(図2-2)

[北部ブロック] 大石西山・湯出野沢・松坂
 [南部ブロック] 常盤・沼田・袖の沢・引牧
 下沢の目・大石出口

- ・滝坂地すべりの地質は、先第三紀花崗岩類を基盤として、上位に緑色凝灰岩を中心に砂岩、泥岩等がさらに上位に第四期の堆積物が分布している。大石西山の花崗岩は風化が進んでいて、湯出野沢地区と大石西山地区の境界には、100mの変位を持つ発達した断層がある。

- ・滝坂地すべりの移動には2つの移動傾向がある。

(図2-2)

南部ブロックの移動に北部ブロックが連動して移動する。

北部ブロックの押し出しにより南部ブロックが移動する。

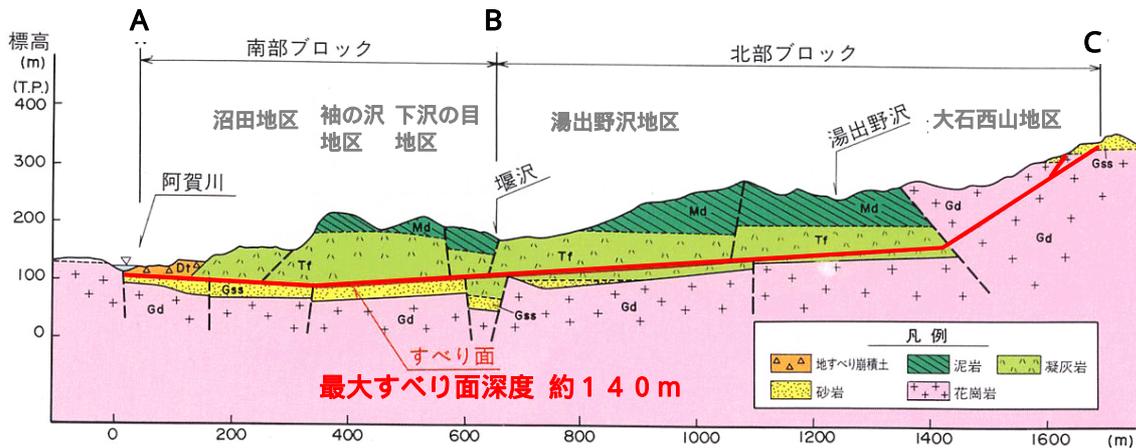
図2-3 滝坂地すべり主測線(A-C)断面図

南部ブロックは全体が阿賀川に向かい西南西に年平均約1m(昭和37~60年)移動した。主動域の「袖の沢地区」、「下沢の目地区」は地すべり活動により陥没帯となった。(図2-3)

北部ブロックは昭和50~60年に南南西へ年平均約60cm移動した。

直轄地すべり対策事業の実施により、全体的な移動は緩やかになった。平成7~16年(GPS測量)の間に年平均1~2cm以下であり、現在も地すべり活動が継続中。

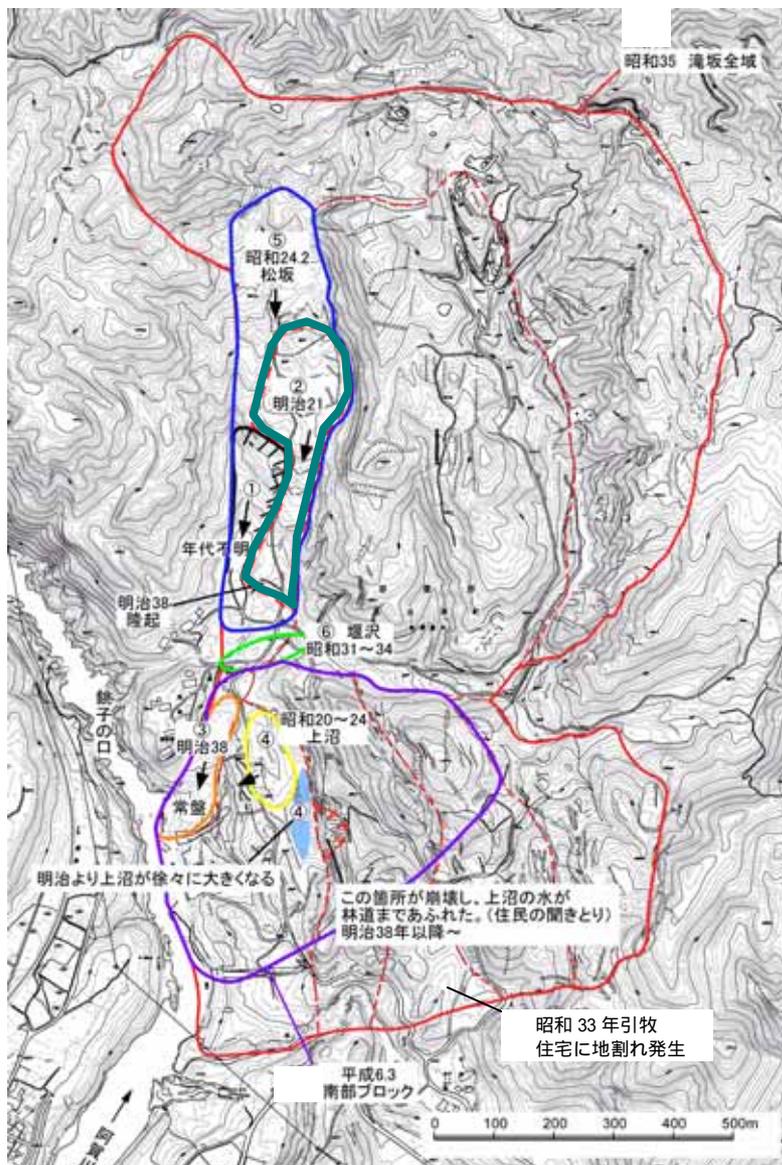
図 3-1 過去災害履歴

年	記 事
年代不明	松坂地区で地すべり活動有り
明治 21 年	松坂地区南部に地すべり発生、耕地が荒廃
明治 38 年	常盤地区一帯がすべり、人家 11 戸が移転
昭和 20 ~ 24 年	沼田地区上沼付近が活動。上沼が徐々に大きくなる
昭和 24 年 2 月 27 日	松坂地区一帯がすべり、田畑 5.8ha が荒廃、人家 14 戸が移転
昭和 33 年	引牧地区住宅に地割れ発生、人家 11 戸移転
昭和 35 年 5 月 1 日	滝坂地区のほぼ全域に地すべり発生、各所に深さ 30m 程度の亀裂を多数生じ笹川河道は押し出し土砂で閉塞
- 昭和 45 ~ 49 年	昭和 44 年 8 月集中豪雨で活動が活発化、阿賀川河岸部の隆起が顕著
平成 6 年 3 月	3 月、降雨に伴う融雪で袖の沢、沼田地区を中心に地すべり発生阿賀川に土砂押し出し、町道に段差や亀裂を生じる

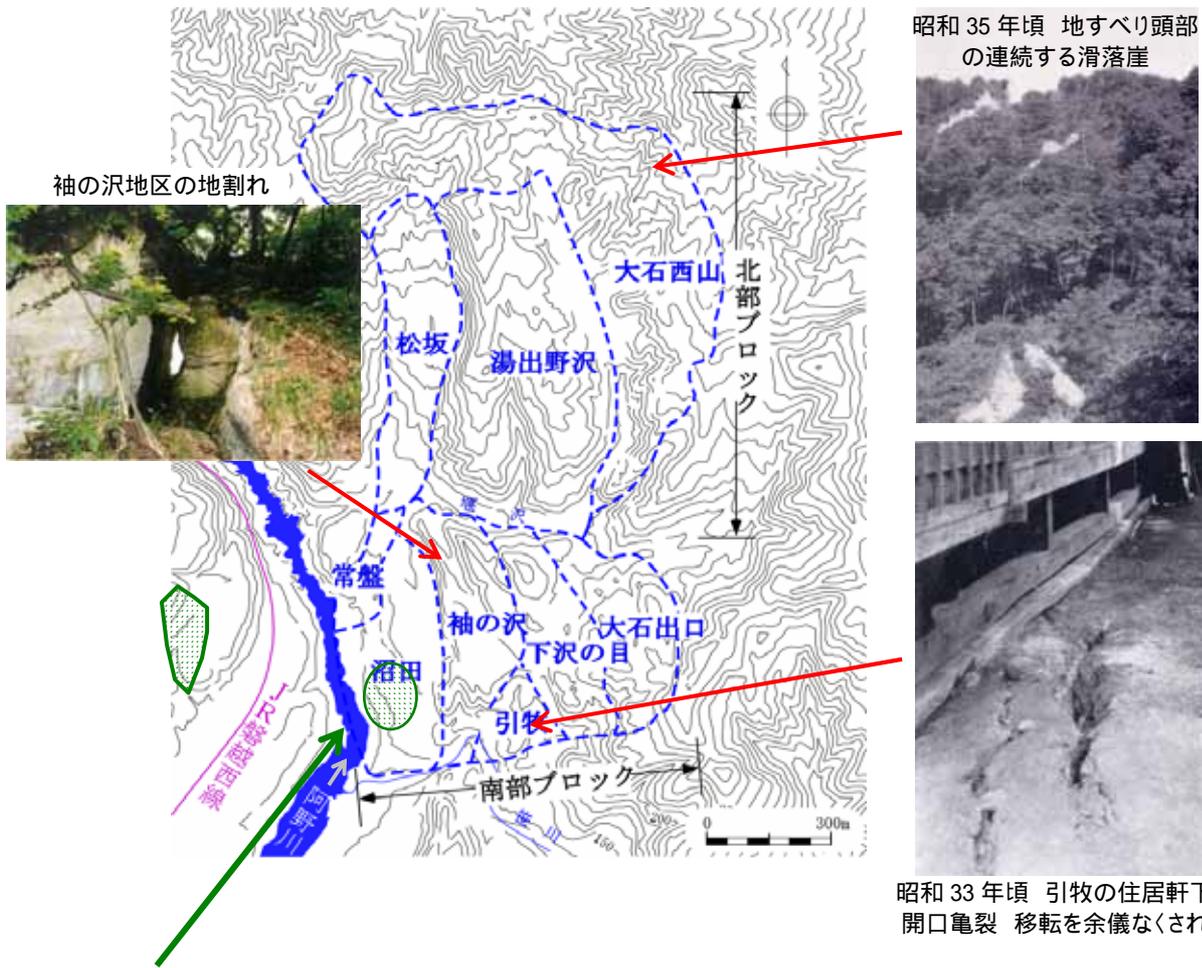
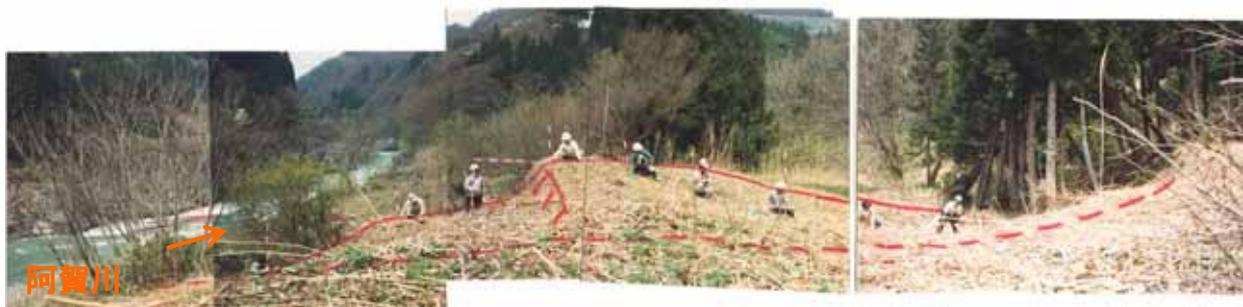
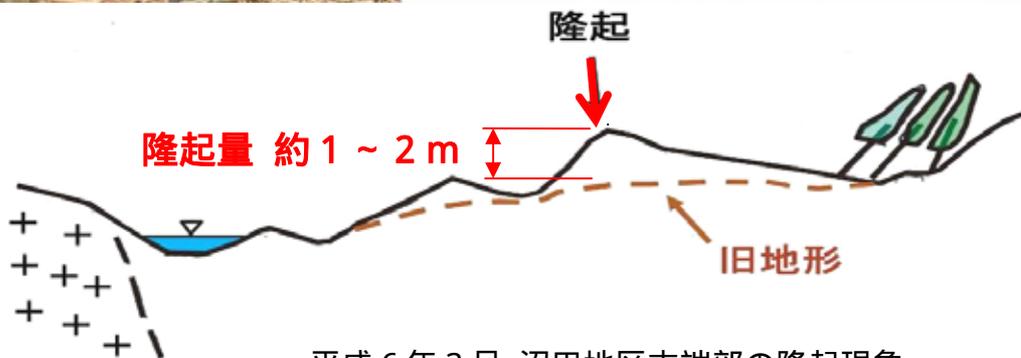
平成 6 年 3 月 沼田地区末端部の隆起現象
杉林が山側へ傾倒

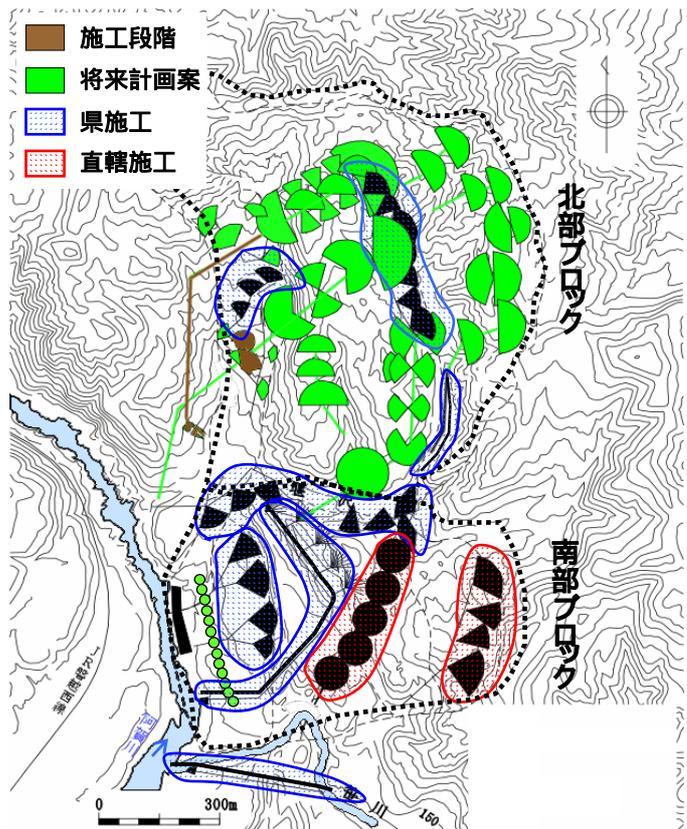
図 4-1 地すべり対策工計画図

対策工は地下水排除工（抑制工）を基本とし、当初安全率は 0.98(当初南部のみ)、目標安全率は $F_s = 1.20$ としている。現在の安全率は、南部で 1.02、全体 0.97 となっている。

直轄当初は移動量の大きい南部ブロックの対策を実施して沈静化を図った。また、現在は、北部排水トンネルに着手すると共に、松坂地区の対策を実施している。(図 4-1)

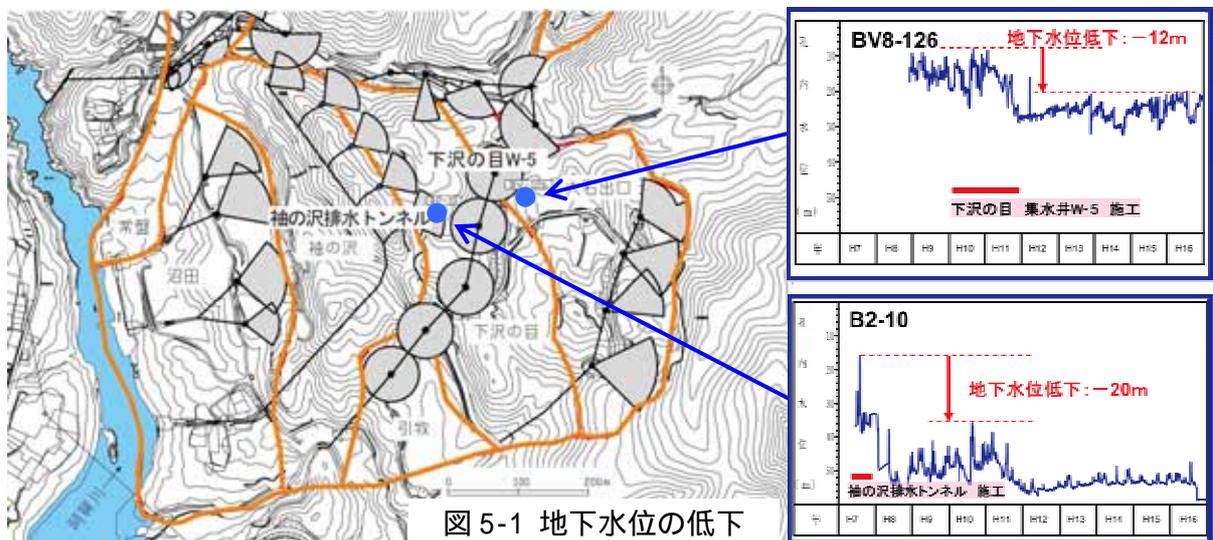
- ・下沢の目 W-5 集水井近傍の調査孔 (BV8-126) では約 12m 地下水位低下が見られる。
- ・袖の沢排水トンネル枝線 1 近傍の調査孔 (BV2-10) では約 20m もの地下水位低下が観測されている。

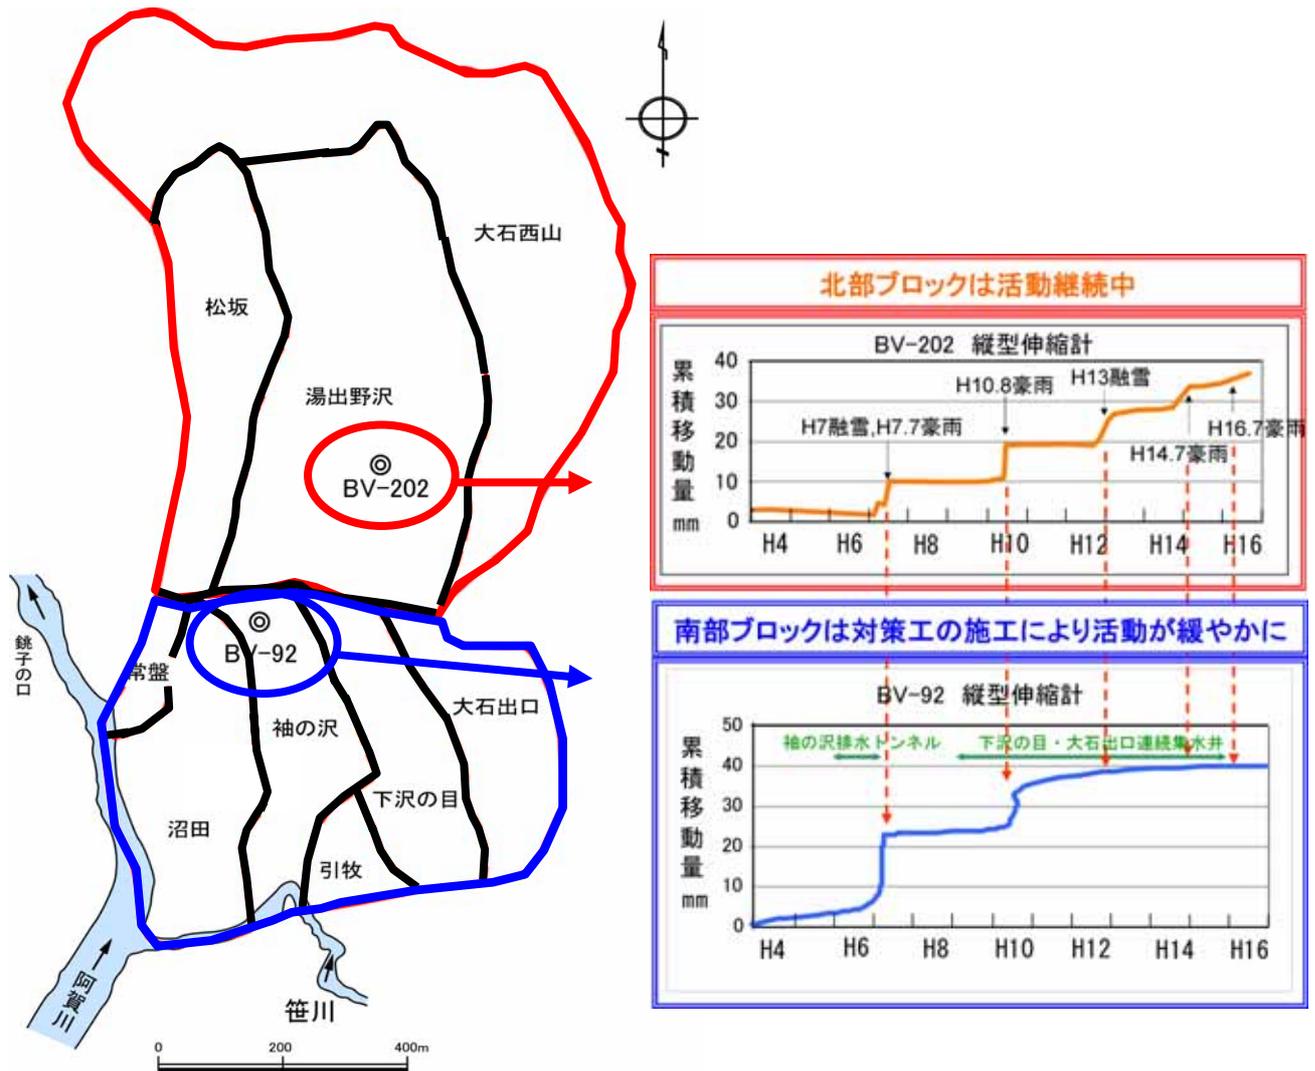
図 5-2 地すべり移動量

- ・滝坂地すべりの移動は、融雪や豪雨等に伴い大きく移動する特徴がある。
- ・これまで南部ブロックを重点的に施工してきたことにより、南部ブロックの移動は緩やかになっている。
- ・北部ブロックについては、依然として活発な活動を続けていることから、北部ブロックの抜本的対策が急務となっている。

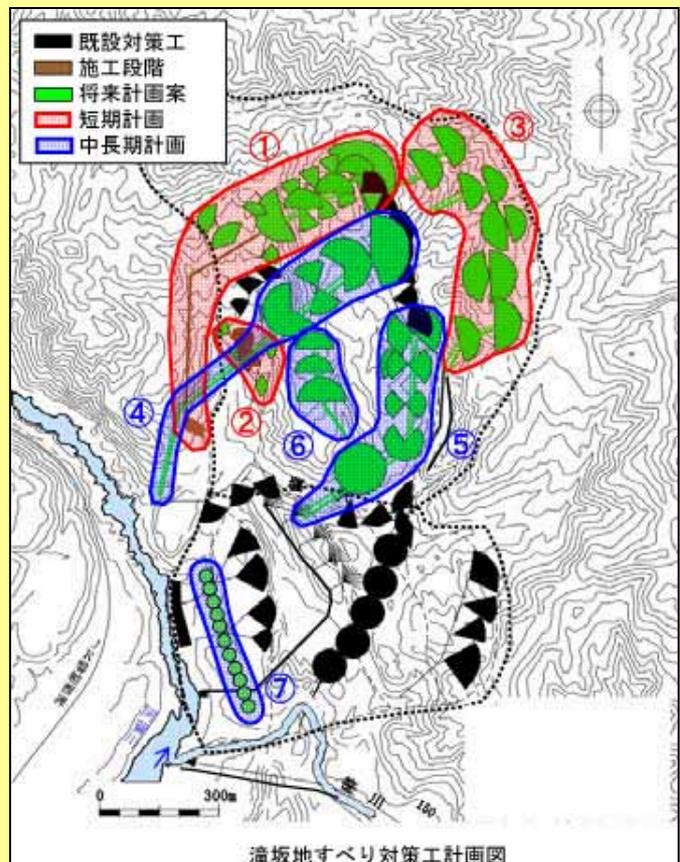
6 . 今後の方針

南部ブロック：監視を継続

北部ブロック：上部地下水排除

湯出野沢

頭部の排水トンネル工

松坂

集水井工

大石西山

連続集水井工

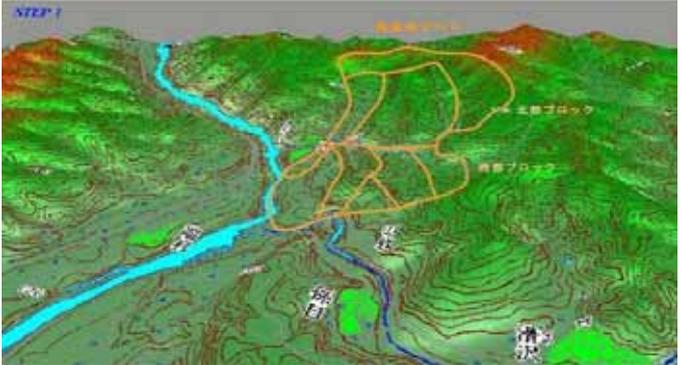
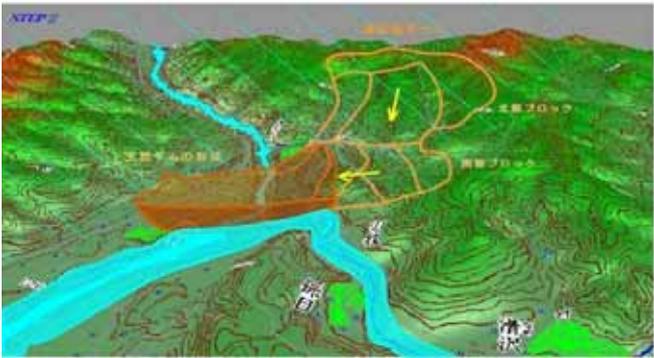
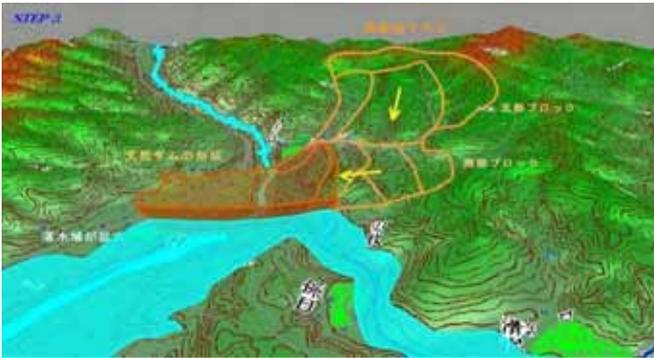
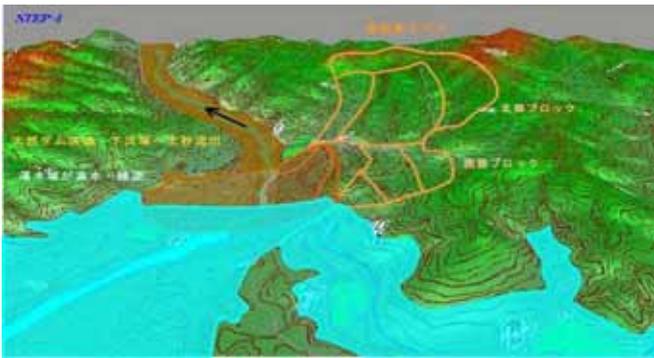
図 7-1 河道閉塞シミュレーション

<ul style="list-style-type: none"> ・ 平常時

<ul style="list-style-type: none"> ・ 豪雨等により地すべりが活動、阿賀川の河道を閉塞 ・ 河道閉塞高：70 m ・ 河道閉塞土塊量：2,092万 m³

<ul style="list-style-type: none"> ・ 河道閉塞上流部の湛水域が徐々に拡大

<ul style="list-style-type: none"> ・ 湛水域が満水に至り河道閉塞部を越流し、決壊、下流域へ土砂流出

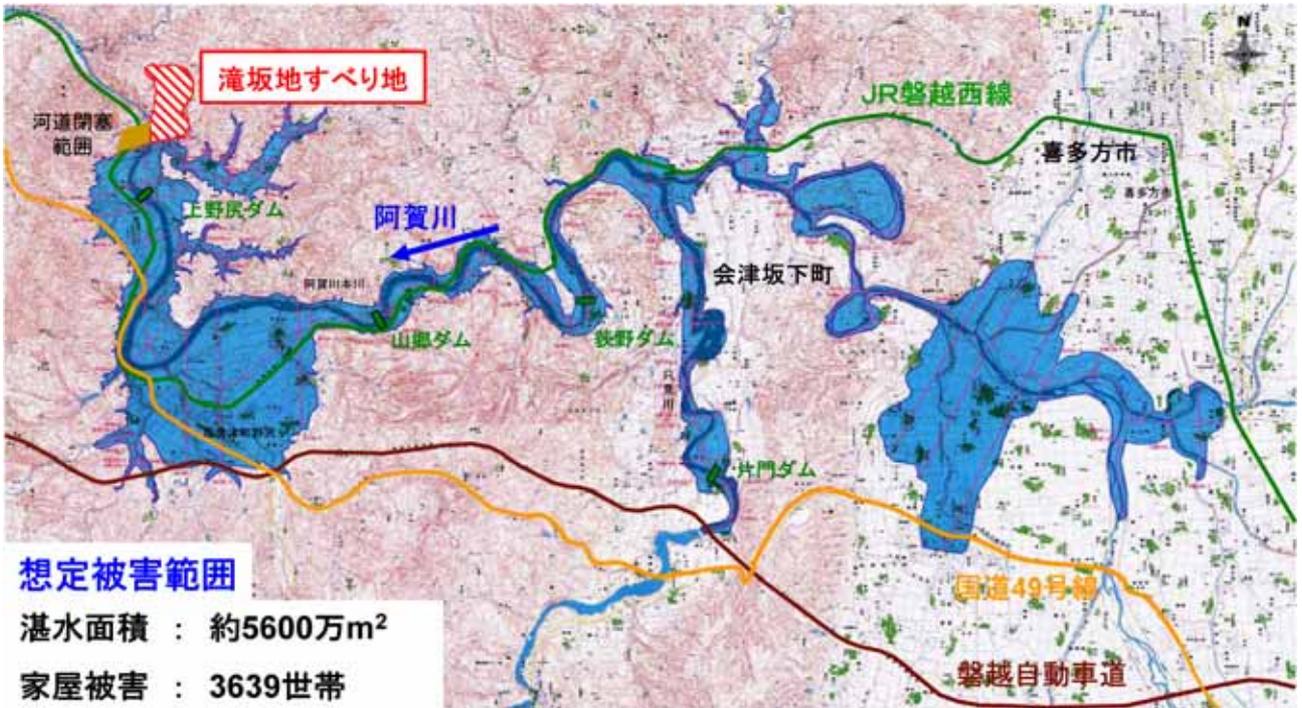
図7-2 河道閉塞時の想定被害範囲図（上流部湛水域）

地すべり活動によって、移動土塊が河道を閉塞した場合の上下流の被害想定範囲を想定。

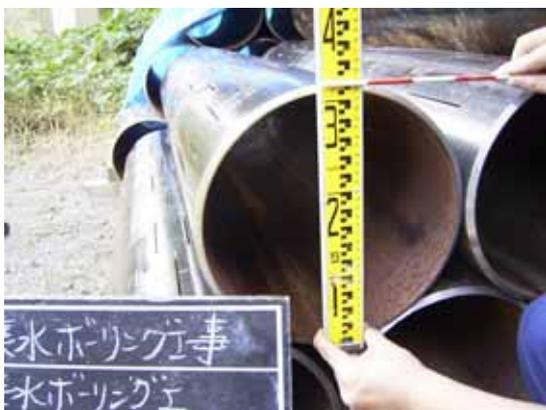
- ・ 大口径ボーリングによるコスト縮減
排水管が通常径 100mm の管 6 本分の容量をもつ径 300mm の管にすることにより、1 度に大容量の排水が可能となり、1 本分の施工となり、コスト削減となる。

従来工法

- ・ 保孔管はガス管 (SGP100A)
- ・ 削孔径は 135
- ・ 計画排水量に対してボーリング6本必要
- ・ C = 225,000円/m

大口径ボーリング

- ・ 保孔管はSTK400 300
- ・ 削孔径は 319 : 鋼管
- ・ 計画排水量に対してボーリング 1 本のみ
- ・ C = 120,000円/m

大口径の配水管を使用したST集排水工法を採用することにより工事におけるコスト縮減を図っており、そのほか設計から工事に係る各段階において、コスト縮減につながる代替案の可能性の視点に立って事業を進めている。
