地すべり対策事業の再評価説明資料

〔阿賀野川水系赤崎地区地すべり対策事業〕

平成17年12月

北陸地方整備局

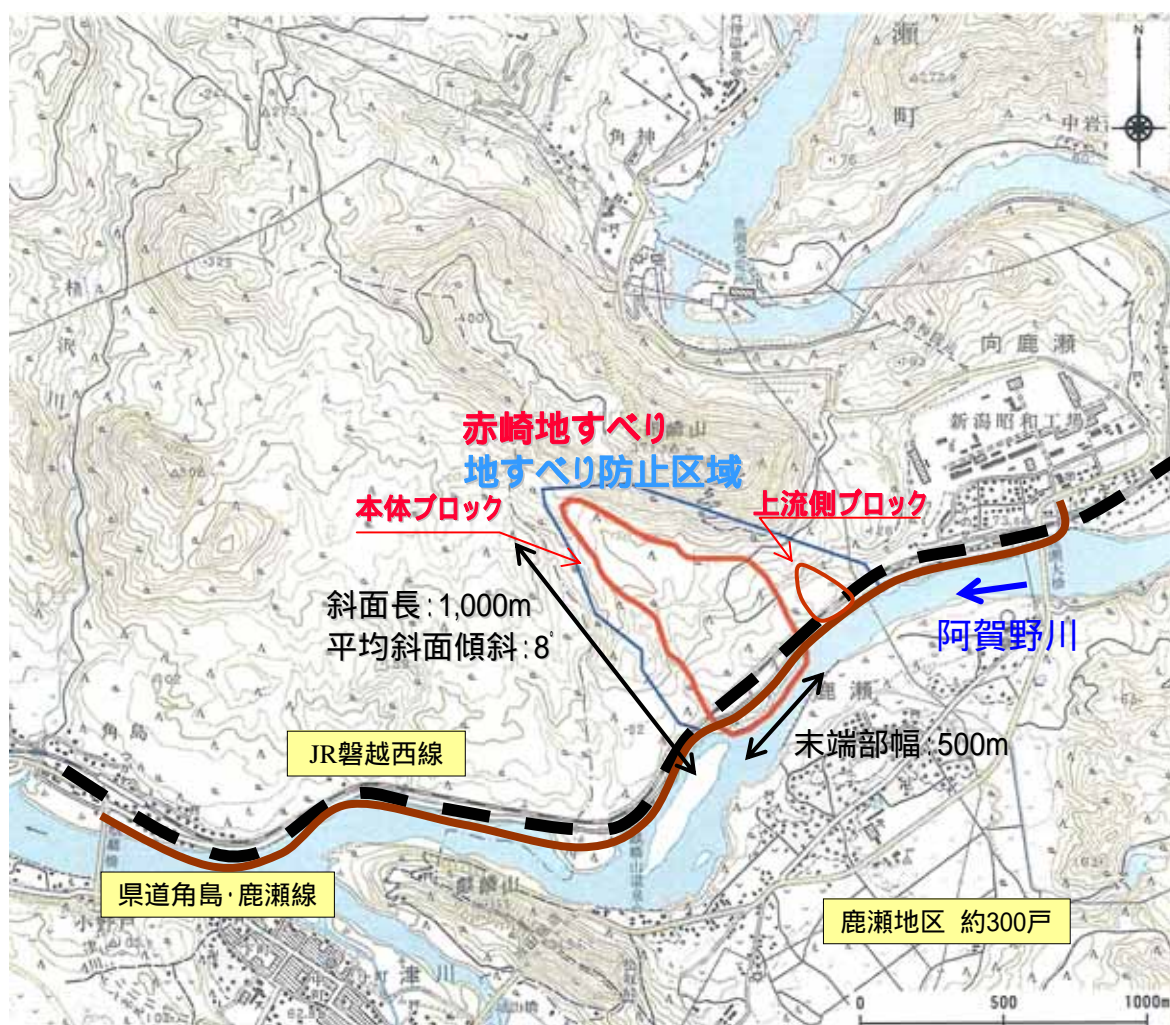
図 2-1 赤崎地すべり全体図

- ・斜面長約 1,000m、最大幅約 500m、地すべり層厚最大 50m、推定地すべり移動土塊量約 962 万 m³ の新第三紀層地すべりである。(図 2-1)
- ・地すべり斜面が地下水を集めやすい地形であり、地すべり末端部が阿賀野川に面し、河川流水による浸食が地すべり活動を誘発。
- ・昭和 56 年 4 月 3 日に地すべり防止区域に指定(建設省告示第 868 号)し、直轄事業に着手した。
- ・集水井・排水トンネル等の抑制工を中心とした対策により移動が沈静化した。
- ・早期に直轄地すべり対策事業を終了し、新潟県へ移管を予定している。

本体ブロック			
斜面長	約 1,000 m	地すべり面積	約 30 ha
冠頭部標高	190 m	推定地すべり移動 土塊量	962 万 m ³
末端部標高	50 m		
末端部幅	500 m	すべり面深度(浅層)	20 m
平均斜面傾斜	8°	すべり面深度(深層)	50 m
上流側ブロック			
斜面長	210 m	推定地すべり移動 土塊量	23 万 m ³
幅	100 m		
すべり層厚	最大 20 m

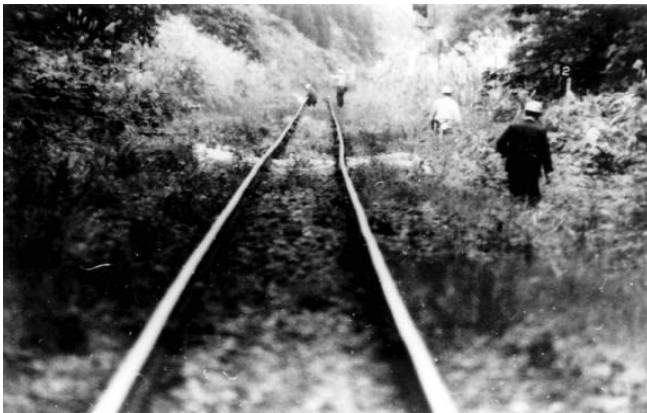
地すべりによる線路の変形

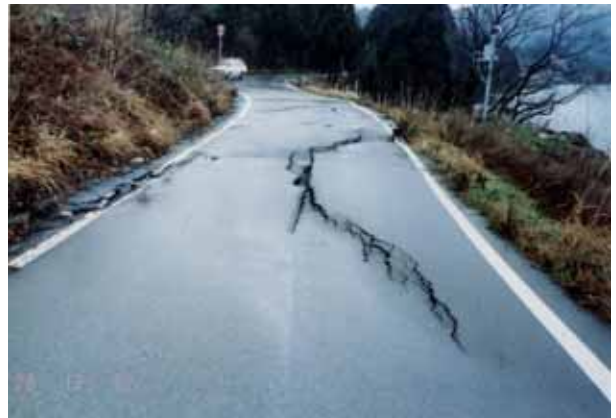
昭和 57 年
地すべりにより生じた県道上の亀裂

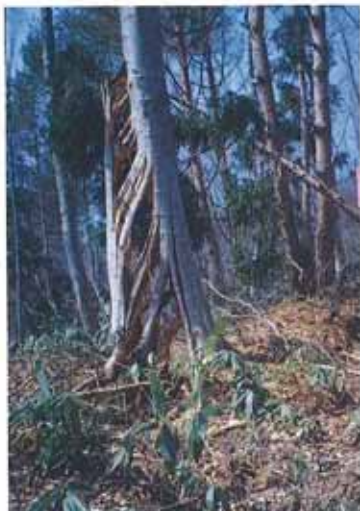
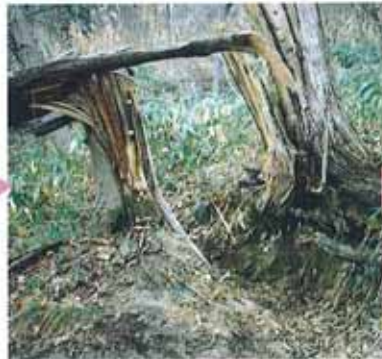
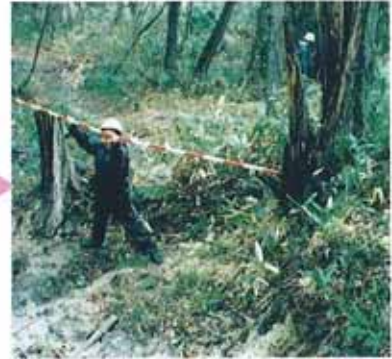
昭和 56 年 4 月
地すべり地内 樹木幹割れの推移

昭和 56 年 10 月

昭和 58 年 4 月

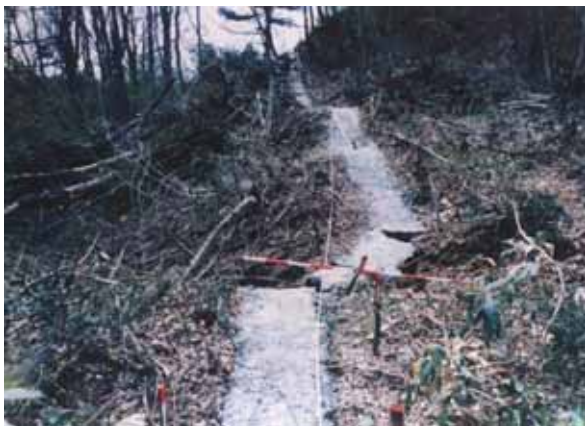
平成 4 年 4 月
地すべりにより生じた観測通路のずれ

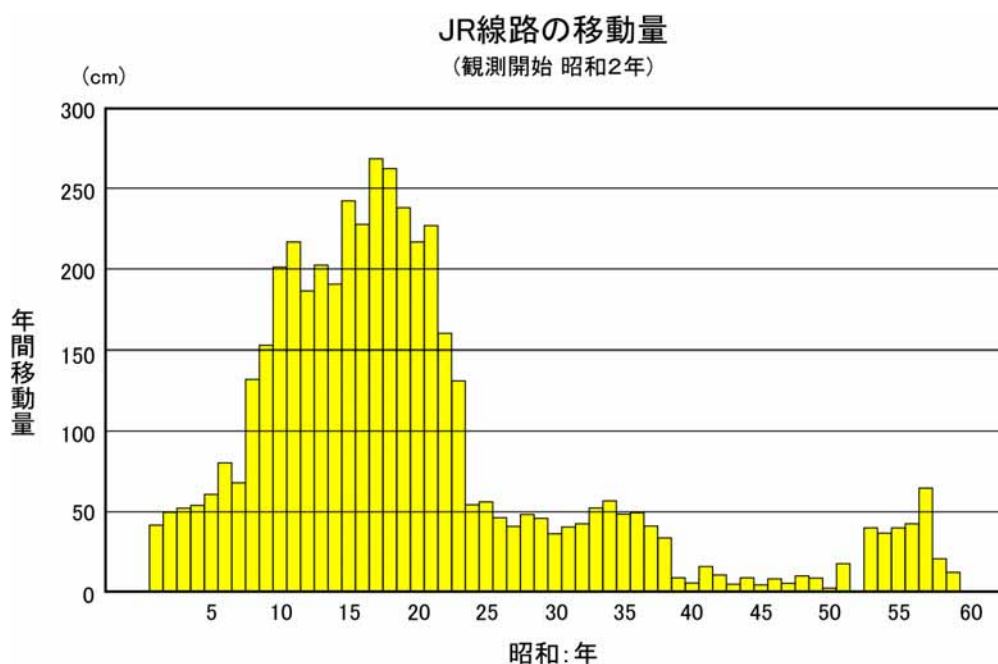
図 3-2 国鉄磐越西線（現 J R 磐越西線）の線路変位置量図

和暦年	西暦年	記 事
宝暦元年	1751	地すべりの記録
明治 20 年	1887	地すべり活動活発化、樹木に多大な被害
大正元年	1912	国鉄磐越西線、地すべり地を横断して開通
昭和元年	1926	国鉄の線路移動量約 40cm
昭和 9 年	1934	国鉄の線路移動量約 155cm
昭和 17 年	1942	国鉄の線路移動量約 270cm で最大
昭和 39 年	1964	新潟地震、線路移動量約 10cm
昭和 53 年	1978	国鉄の線路移動量約 40cm と地すべり活動活発化
昭和 56 年	1981	直轄地すべり対策事業開始
平成 7 年	1995	本体ブロック上流部にて一部崩落

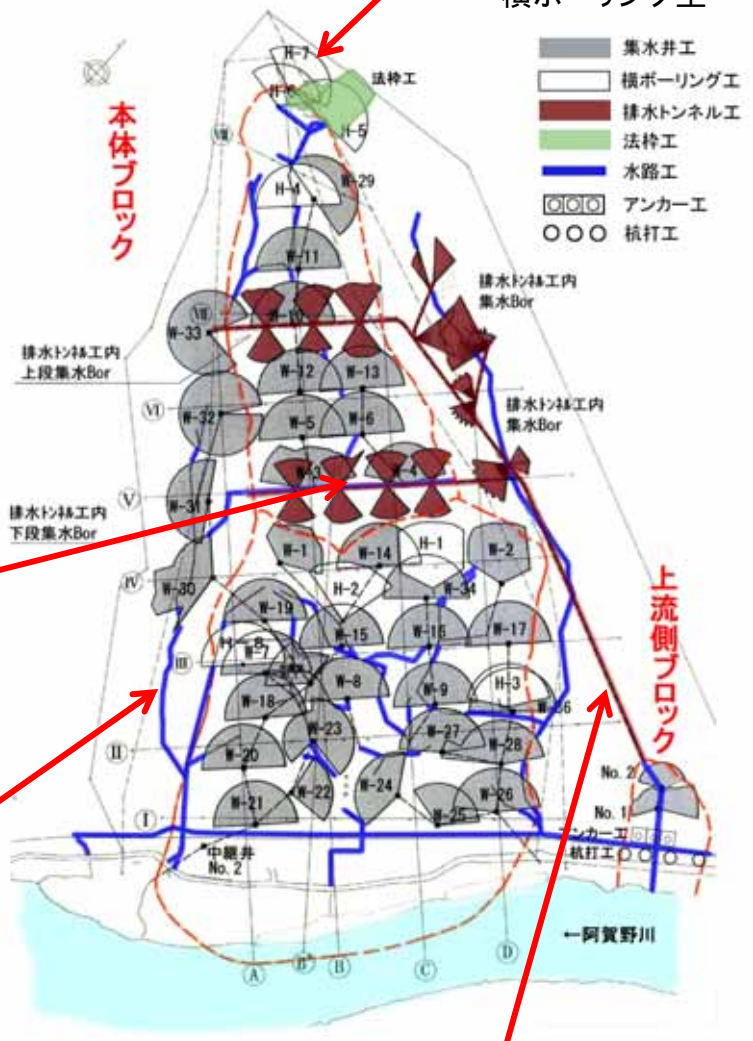
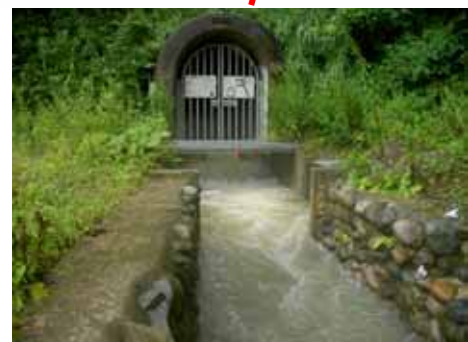
横ボーリング工

H17.7豪雨時 排水トンネル工

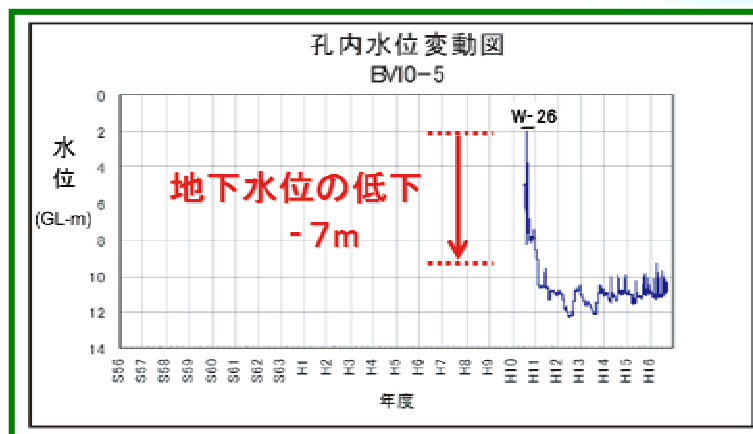
- W-31 ~ W-33 までの対策工により、集水井工近傍の調査孔（BV11-5）では、概ね 9m 程度の地下水位低下が見られる。

- W-26 集水井工近傍の調査孔（BV10-5）においても、約 7m 程度の地下水位低下が観測されている。

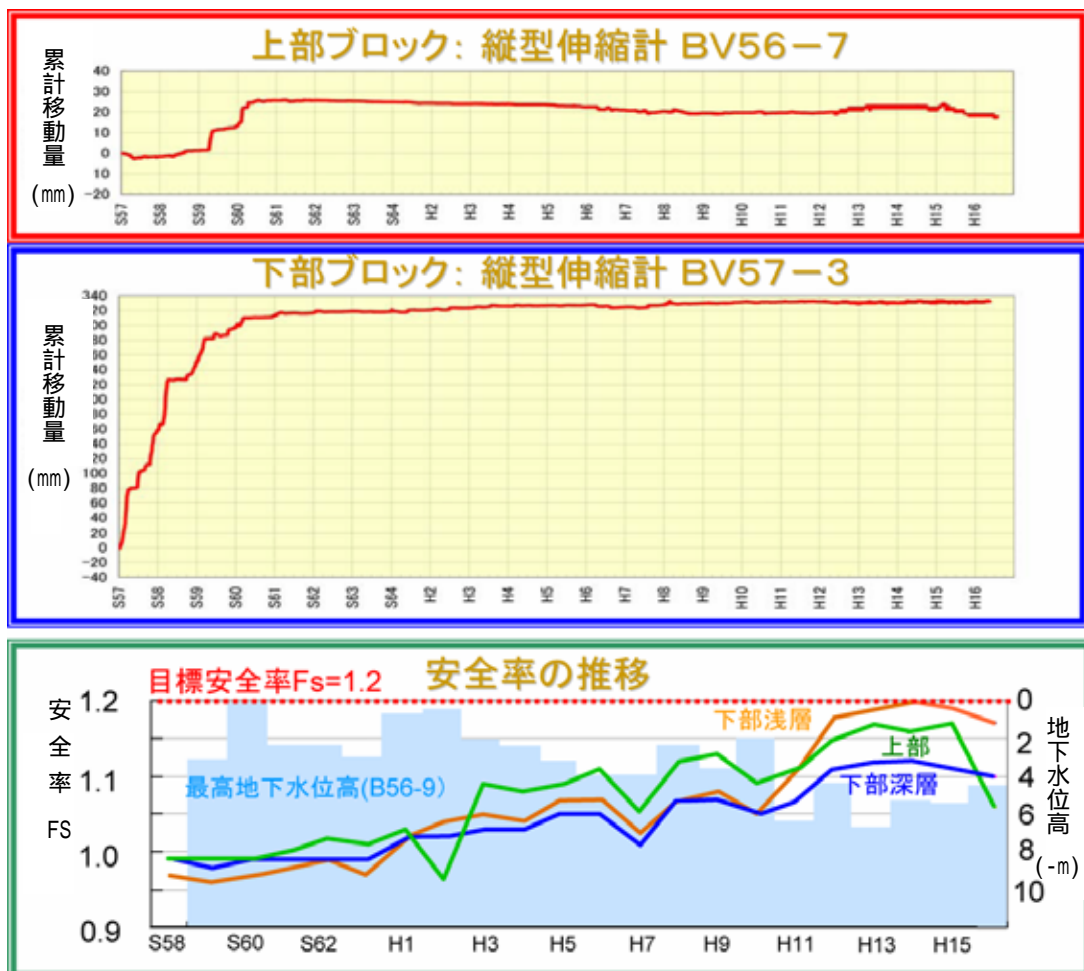
図 5-2 縦型伸縮計及び安全率の推移

- ・排水トンネル工・集水井工・集排水ボーリング工等の施工により、各ブロックの地すべり活動は昭和60年頃より緩慢化し、沈静化の傾向を示している。
- ・対策工の全体計画は、赤崎地すべり計画検討委員会の対策検討の中で、計画安全率 $F_s = 1.20$ として設定した。
- ・対策工により安全率が各ブロックにおいて $F_s = 1.10$ 以上となり、特に地すべり活動が最も著しかった下部ブロックの浅層ブロックでは、 $F_s = 1.20$ となり計画安全率を満足している。
- ・平成14年度～16年度までの3年間の継続観測により、累積変動量が0～2mm/年であることを確認した。

平成14年度～16年度までの3年間の伸縮計の累積変動量0～2mm

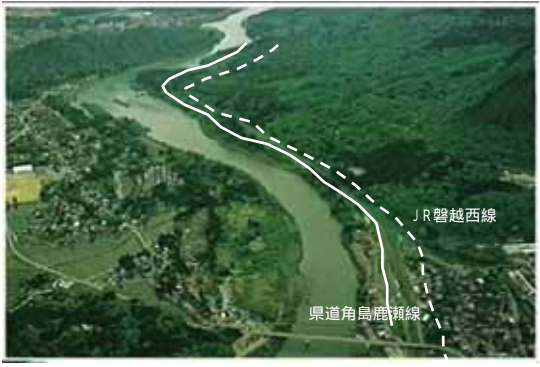
<ul style="list-style-type: none">・ 赤崎地すべり 地すべり面積約 30ha

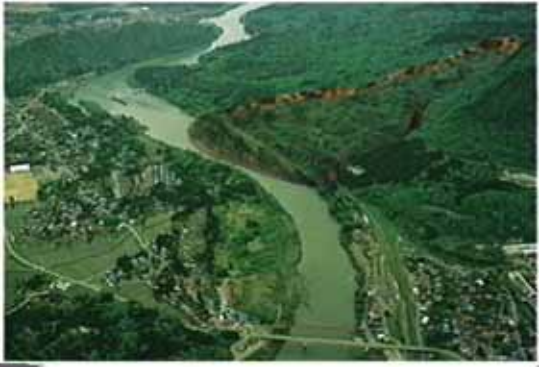
<ul style="list-style-type: none">・ 豪雨時により地すべりが活動・ 阿賀野川河道の一部を閉塞

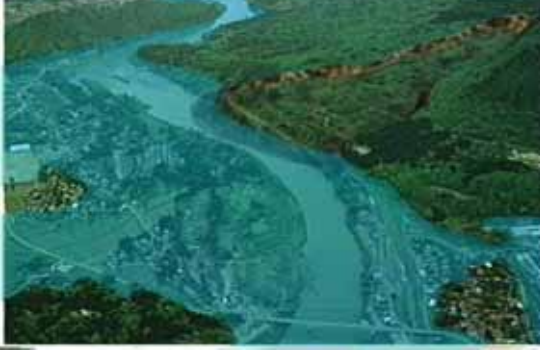
<ul style="list-style-type: none">・ 河道閉塞により湛水開始	 
<ul style="list-style-type: none">・ 想定被害面積 293 万m³・ 被害戸数 437 戸

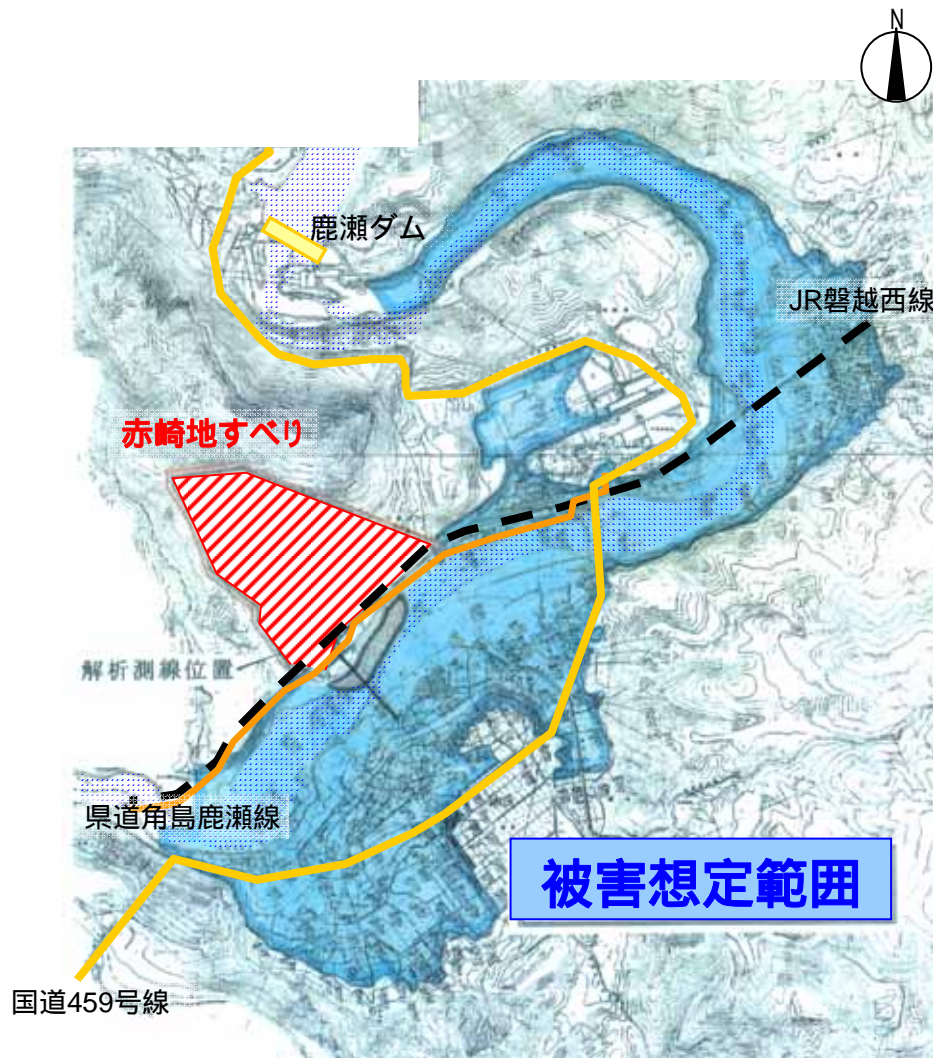
- ・河道閉塞の形成による上流部湛水被害範囲は、阿賀野川上流側に位置する鹿瀬ダム付近にまで達し、被害区域面積は、約 293 万 m² におよび、家屋の被害は 437 戸に上る。
