# 手取川ダム貯水池水質保全事業の報告資料

平成 1 8 年 2 月

北陸地方整備局

■手取川ダムの貯水池水質保全事業では、貯水池の水質保全（濁度低減）、景観保持及び復元のための法面<sup>のりめん</sup>対策を実施しました。また、水辺の植生帯の創造に加えて、生物の新たな生息空間を提供、景観形成の補完、環境教育の場の提供、水質保全（水質浄化）を目的とした人工浮島を設置しました。

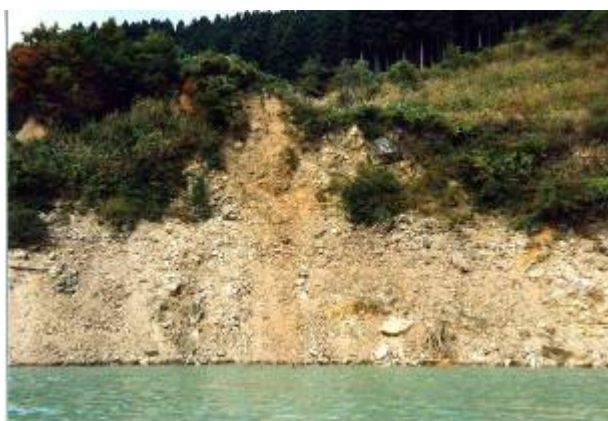
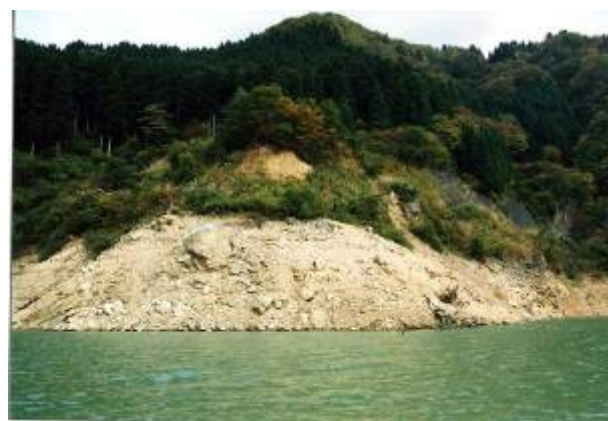
水質保全（濁度低減）と景観保持を目的として、貯水池周辺に分布する崩壊地に対して法面<sup>のりめん</sup>対策を実施しました。

湖岸崩壊地の状況(対策実施前(平成 8～9 年頃撮影))

- 手取川で問題となっている濁水は、下表に示す手取川ダム上流域（牛首川）と貯水池周辺の崩壊地からの流入土砂が原因として考えられています。
- 降雨時等における大量の土砂流入とそれに伴う濁度増加を引き起こす可能性のある崩壊地に対して、平成 10 年度から平成 12 年度にかけて、<sup>のりめん</sup>法面对策工を実施しました。（対策面積は、全体の崩壊地の 0.9%程度）

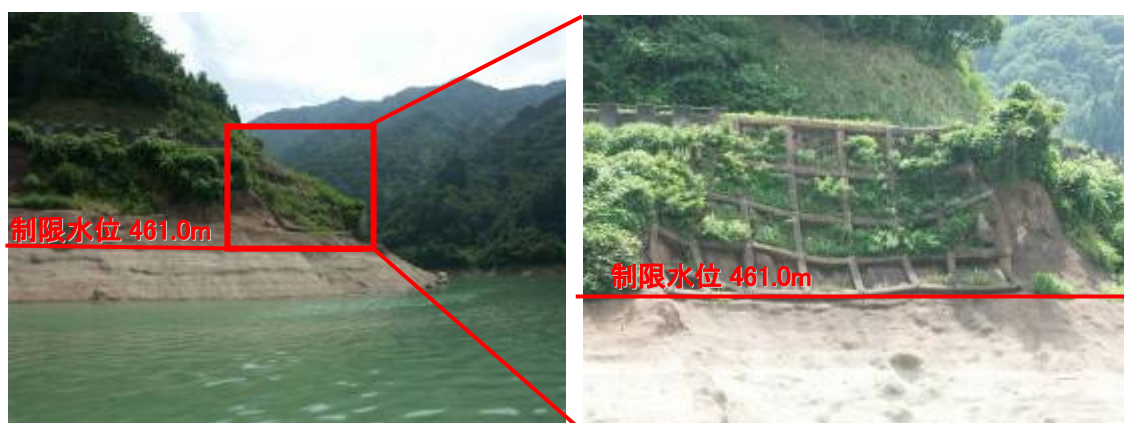
法面整備施工箇所（平成 17 年 8 月撮影）

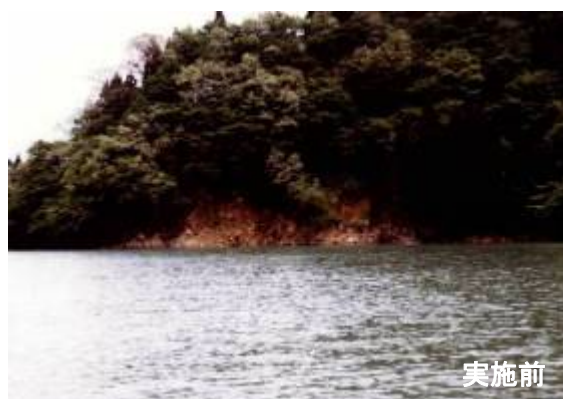
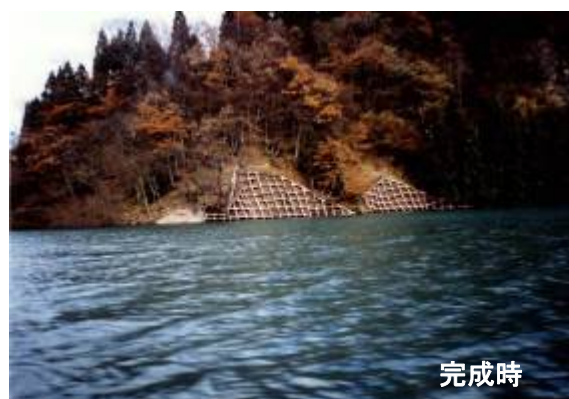
- 濁水の発生源であるダム上流域と比べて、ダム貯水池周辺の<sup>のりめん</sup>法面对策区域が小さいことから、水質観測データから濁水対策効果を把握することは困難でありました。
- <sup>のりめん</sup>法面对策によって、貯水池周辺の濁水発生源総面積 177,500m<sup>2</sup>うち、25%程度にあたる 44,038m<sup>2</sup>の発生源が削減されたと評価できます。
- <sup>のりめん</sup>法面对策による削減面積 44,038m<sup>2</sup>は、貯水池への濁水発生源となっているダム上流域の崩壊地 5,036,210m<sup>2</sup>の 0.9%程度に当たります。

法面对策実施箇所(No.32)における水質保全効果(平成12年度撮影)

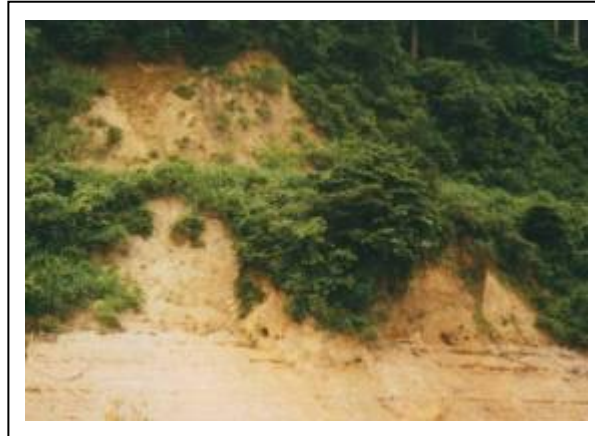
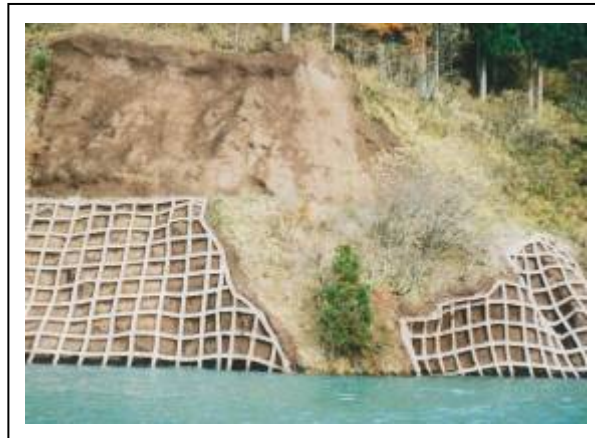
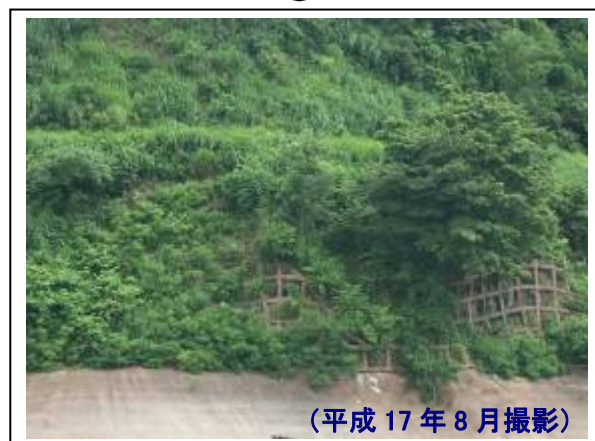
法面对策実施箇所における景観の変化

- 貯水池周辺の崩壊地（面積約 177,500m<sup>2</sup>）は、法面对策（厚層基材吹付工・<sup>のりめん</sup>緑化工）によって約 10%にあたる 17,317m<sup>2</sup>が緑化されました。
- 緑化されたことにより、景観が以下の写真のように変化し改善されたと評価できます。

(実施前)

(完成時)

(現況) 5 年経過後

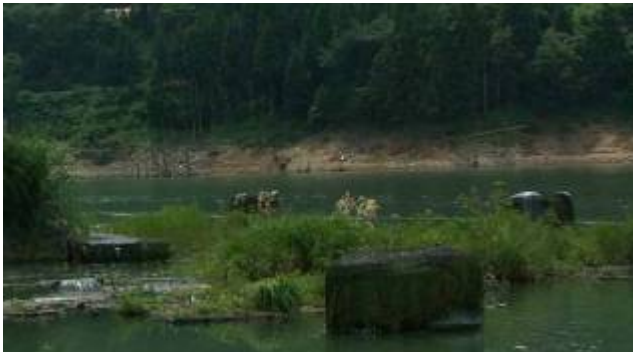
- 人工浮島設置によって、湿式部の浮島にはヨシやツルヨシ等の抽水植物が、乾式部の浮島にはススキやヤナギ類が生育し、水辺の植生や河畔林が少なく単調なダム貯水池周辺に水辺の植生帯が創造されました。

湿式部

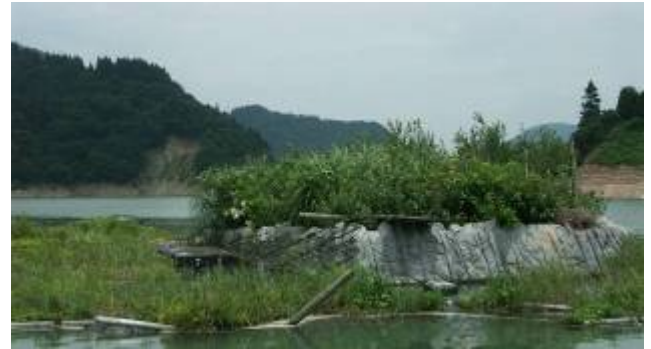
乾式部  
(平成 17 年 8 月撮影)

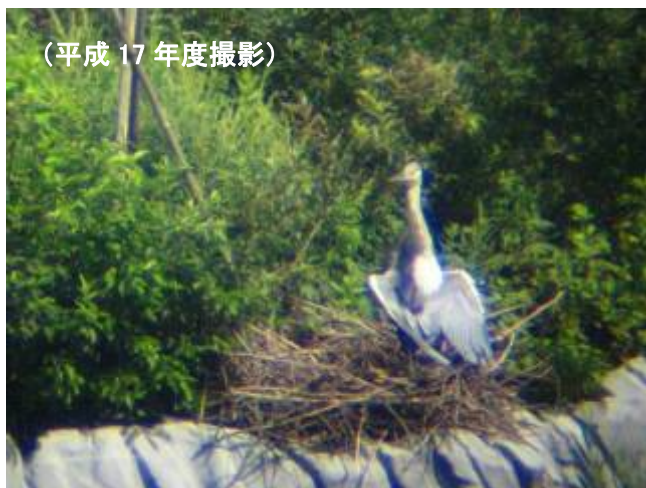
- 人工浮島では、ギンブナの当歳魚が確認され、アオサギの繁殖やトビ、カルガモの採餌・休息が確認されました。そのことから、人工浮島設置によって、水辺の植生や河畔林が少なく単調なダム貯水池周辺の棲み場において、稚魚の成育場所、鳥類の繁殖・生息場所としての機能が向上したと評価されます。
- 上流の人工浮島は一部水没している箇所がみられ、植生の被覆が少ない状況であるが、ギンブナの産卵場等としての機能は維持していると評価できます。

人工浮島（下流側）の巣とアオサギ（成鳥）

- 法面対策<sup>のりめん</sup>：法面対策について、改善措置の必要性は特にありません。
- 人工浮島：下流の人工浮島について、改善措置の必要性は特にありません。  
上流の人工浮島は一部水没している箇所がみられ、植生の被覆が少ない状況ですが、ギンブナの産卵場等としての機能は維持していると評価され、改善措置の必要性は特にありません。

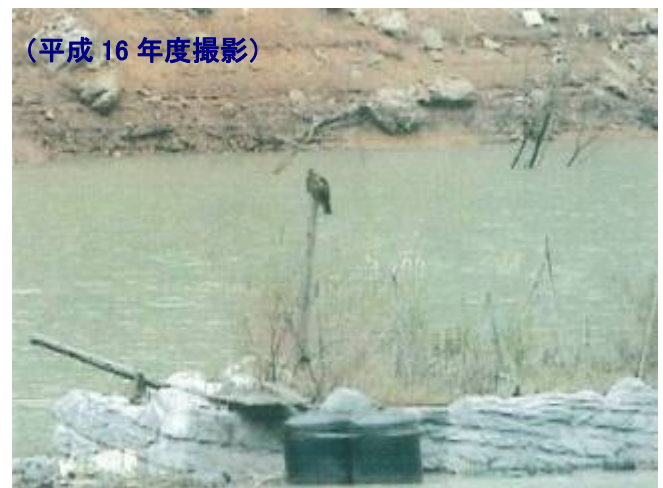
止まり木を利用するトビ

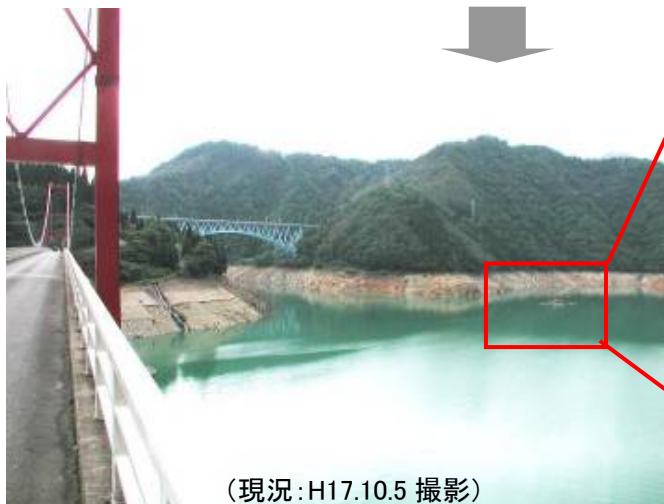
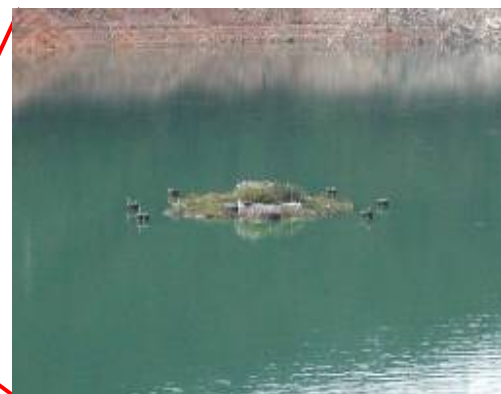
人工浮島設置によるダム湖内の景観の変化(尾口大橋)

- 広大な水面しかなかった湖面に植物が生育する浮島が出現しているが、ダム貯水池面積に比べ非常に小さな面積のため、評価は行ないません。

(人工浮島設置前:平成 11 年度撮影)

(現況:H17.10.5 撮影)

(広大な湖面に小規模ながら緑化空間が出現している。)
