地すべり対策事業の再評価説明資料

〔甚之助谷地区地すべり対策事業〕

平成19年2月
北陸地方整備局

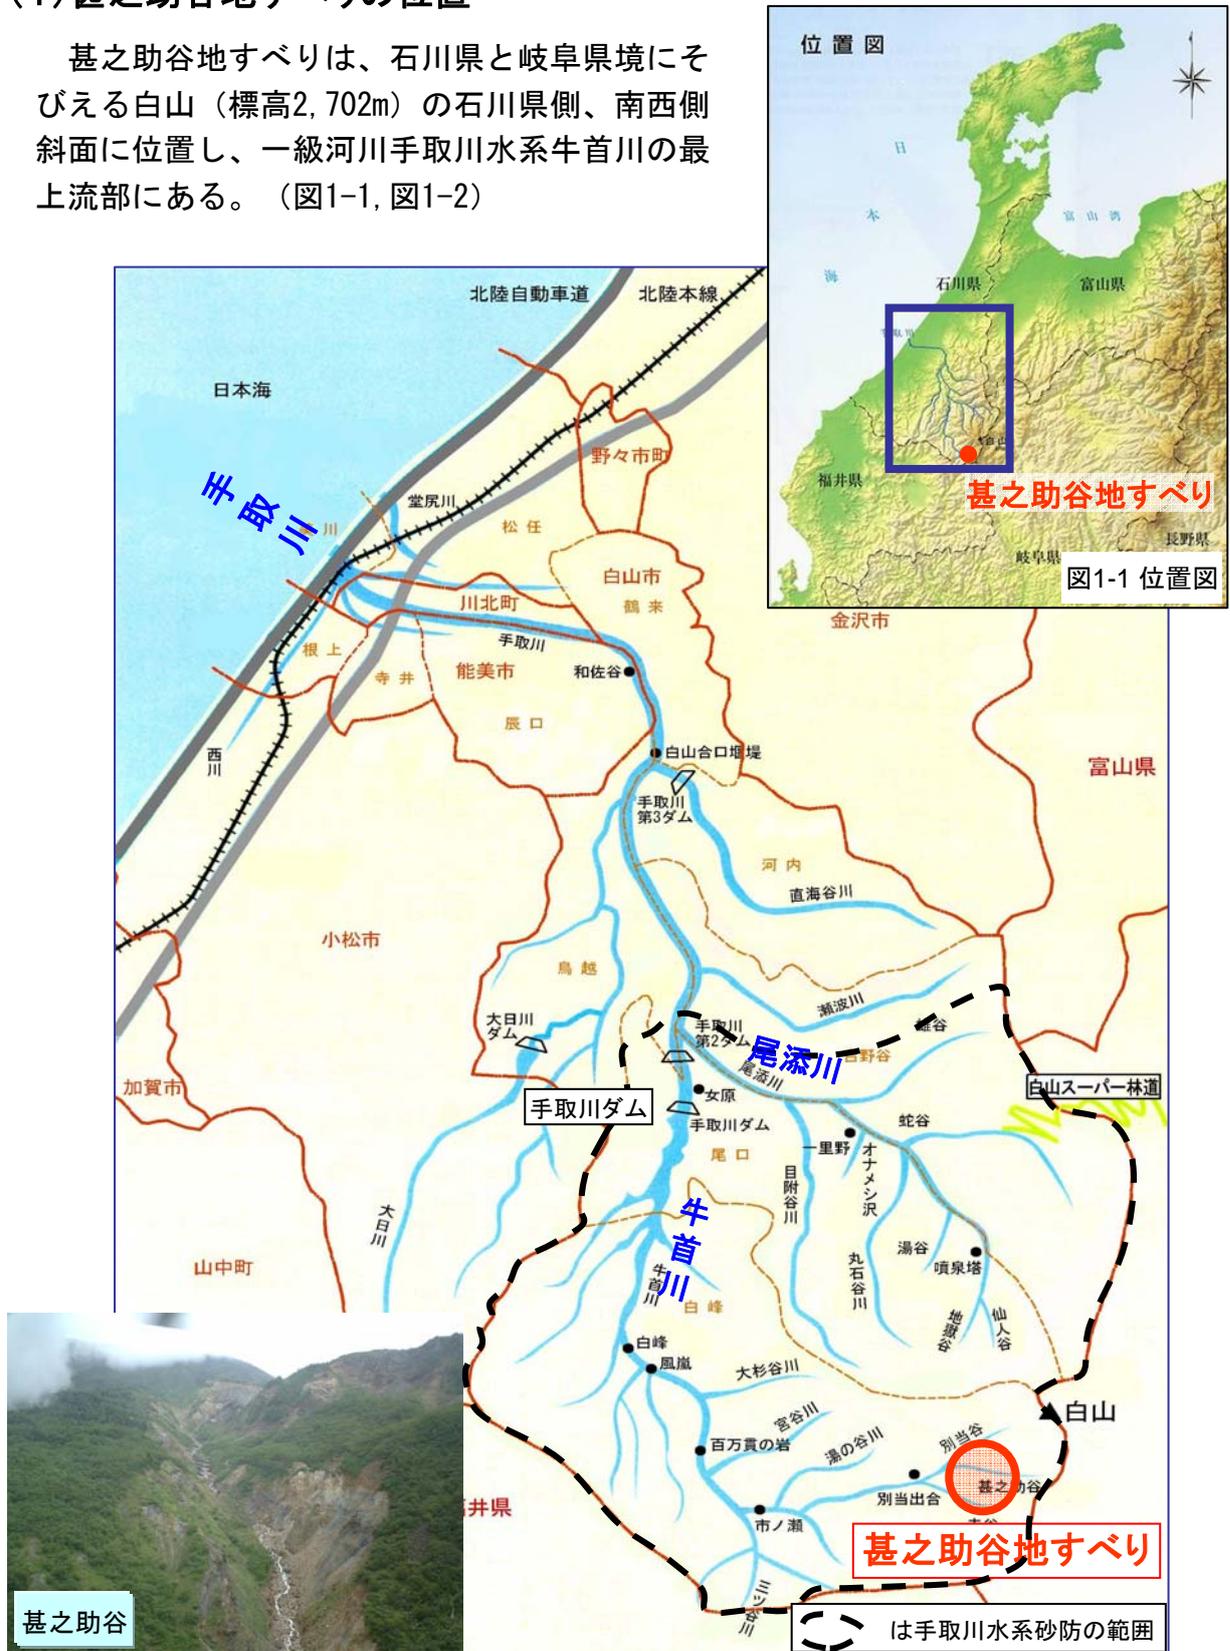
図1-2 手取川水系流域図

甚之助谷地すべりは、石川県と岐阜県境にそびえる白山（標高2,702m）の石川県側、南西側斜面に位置し、一級河川手取川水系牛首川の最上流部にある。（図1-1、図1-2）

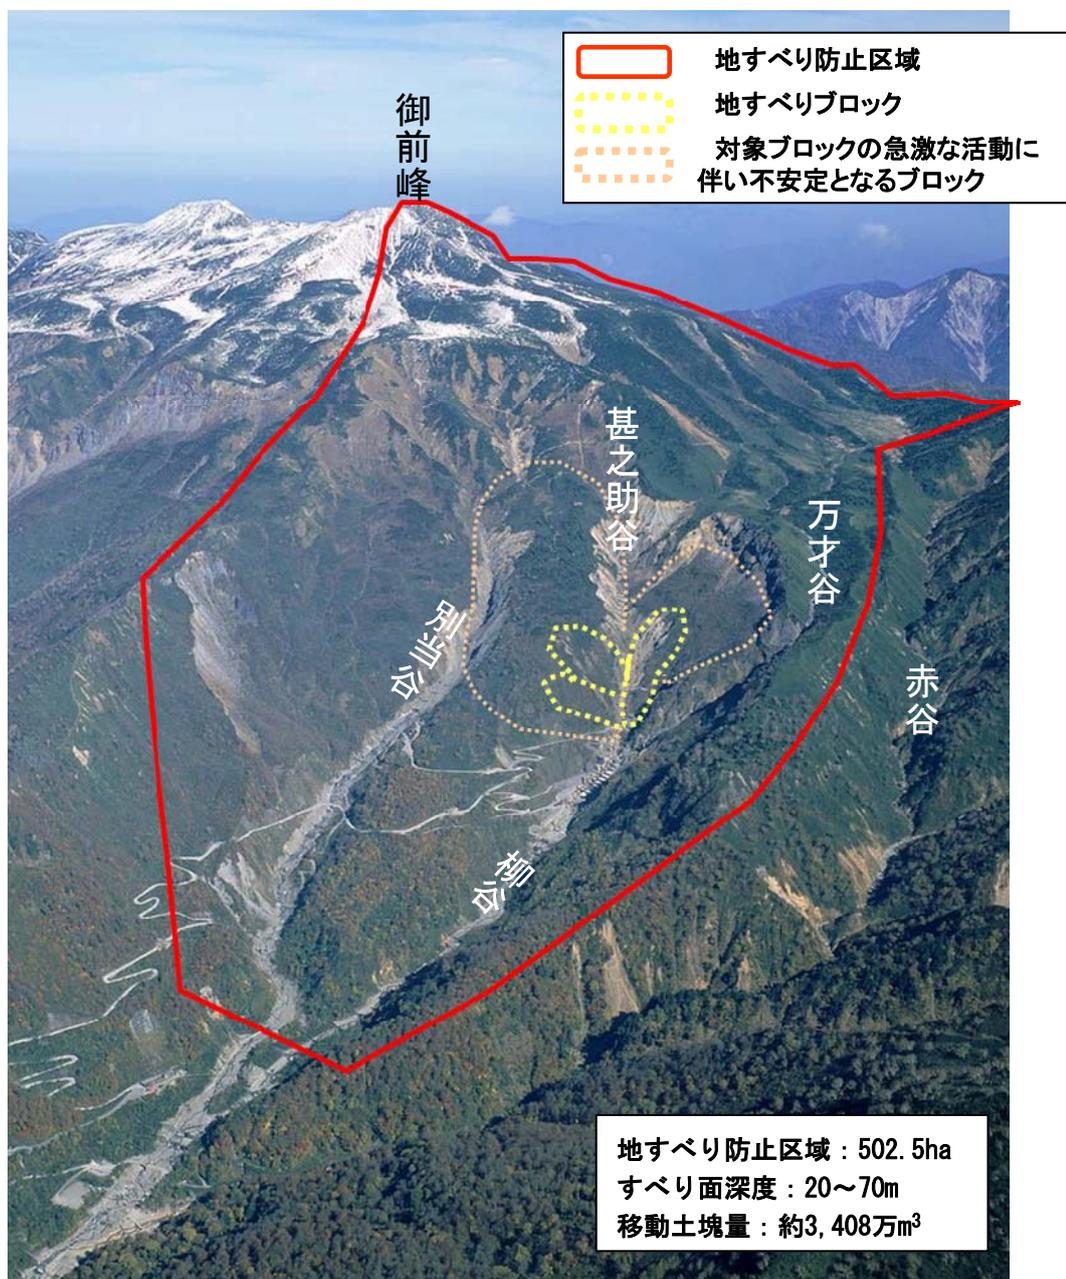
図1-3 甚之助谷地すべり指定地と地すべりブロック

- ・ 地すべり防止区域は、白山の御前峰を最上部とし、柳谷と別当谷の合流点付近を最下部とする標高約1,200m～2,600mに位置する全国的にもまれな高山地の地すべりである。特に、甚之助谷を含む標高1,600m～2,100mの区域で活発な活動が認められている。(図1-3)
- ・ 甚之助谷地すべりは、昭和初期に竣工した甚之助谷砂防えん堤に亀裂が発生したことで確認された。
- ・ 昭和37年4月20日に地すべり防止区域に指定(建設省告示第1,173号)し、直轄事業に着手した。

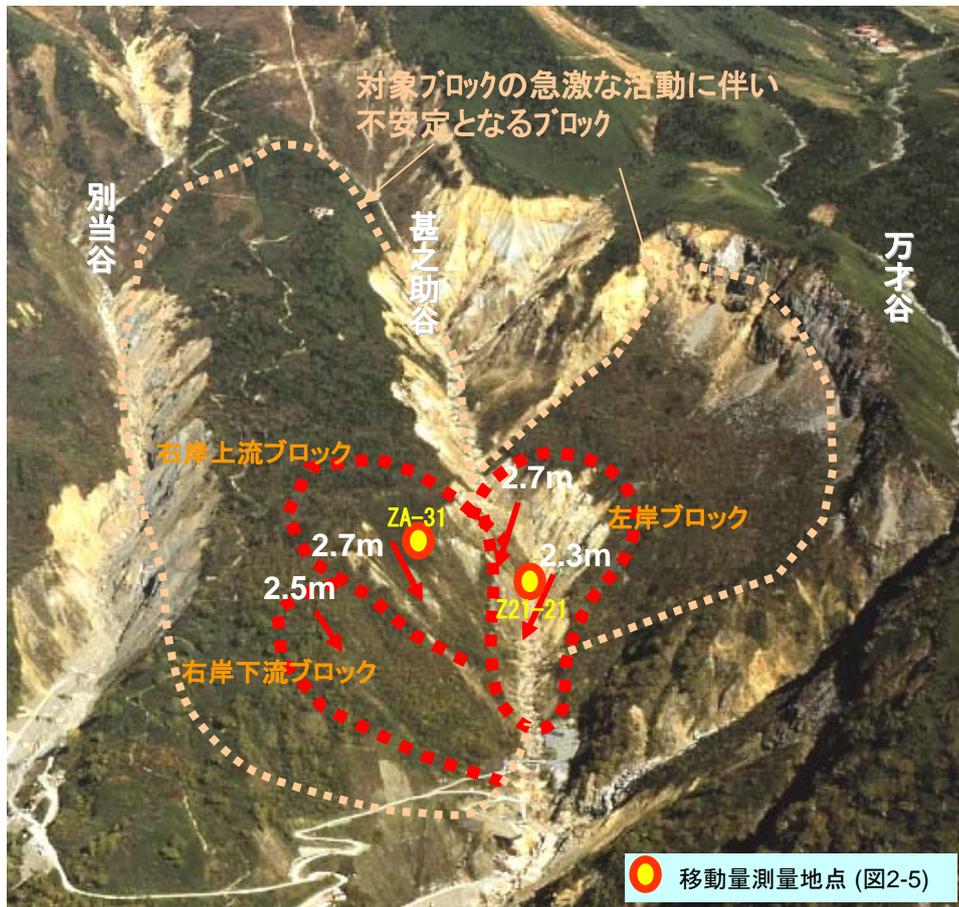
図1-4 ブロック別移動量(←: S57/10~H17/10累計移動量と移動方向)

甚之助谷地すべりの地すべりブロックは、甚之助谷を挟んで左岸ブロックと右岸上流及び右岸下流ブロックとに分かれ、更に、それらの地すべりブロックが急激に活動すると不安定化する大規模なブロックで構成される。(図1-4)

ブロック別の土塊量は表1-1に示すとおりであり、総土塊量は約3,400万 m^3 (東京ドーム約27杯分)と、日本最大級の地すべりである。

* 観測地点は図1-4(P3)参照

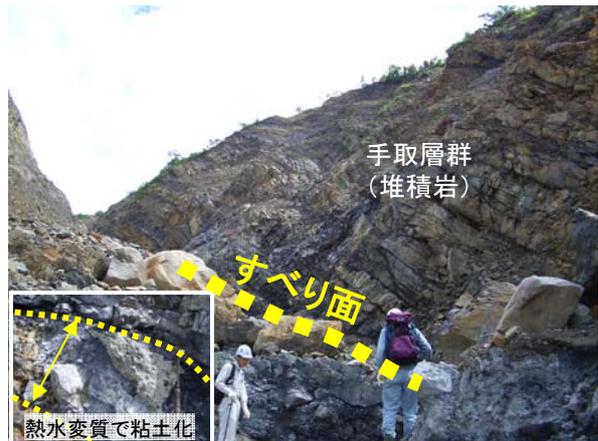
写真1-1 周辺の地質構造(別当谷)

甚之助谷地すべり周辺の地質は、恐竜化石が産出することで知られる中生代ジュラ紀後期～白亜紀の手取層群（砂岩・頁岩）を基層にして、その上に分厚い白山火山噴出物が覆った構造をもち、この地質が、造山運動と熱水変質等によって粘土化・風化を受け、地すべり地帯としての素因となっている。（写真1-1）

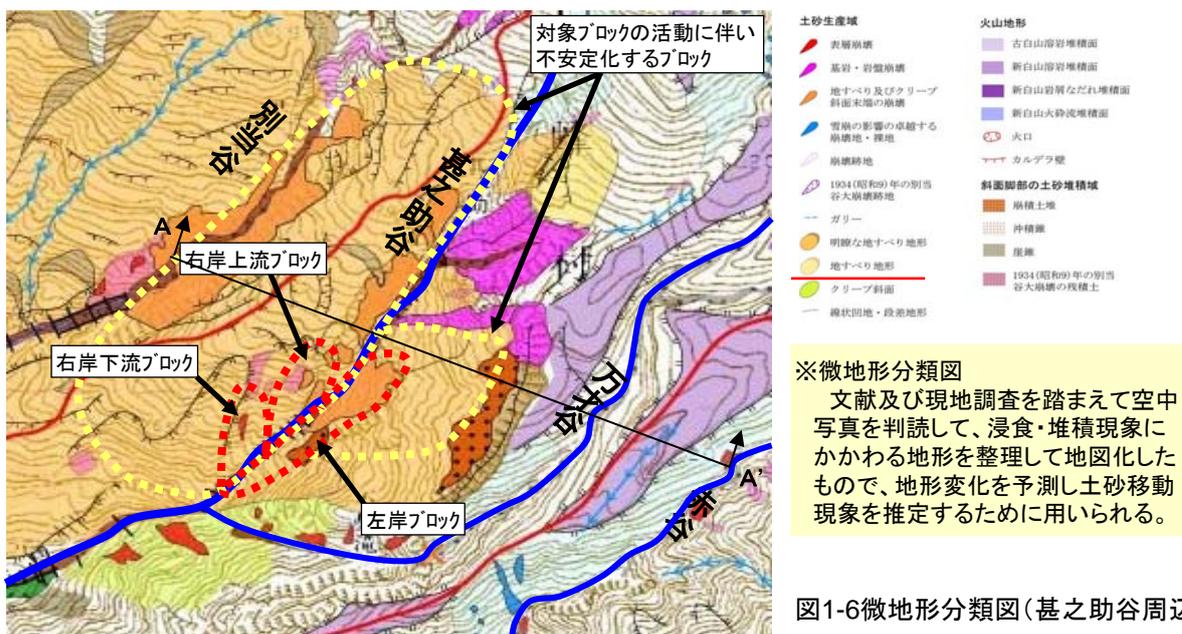
図1-6微地形分類図(甚之助谷周辺)

甚之助谷地すべり周辺の地形は、全般的に斜面が急峻であり、大規模な地すべり地形及び滑落崖、崩壊地形が分布する。微地形分類図に示すように甚之助谷付近一帯は「地すべり地形」に分類され、甚之助谷の両岸には斜面末端の崩壊が認められている。（図1-6）

※微地形分類図
文献及び現地調査を踏まえて空中写真を判読して、浸食・堆積現象にかかわる地形を整理して地図化したもので、地形変化を予測し土砂移動現象を推定するために用いられる。

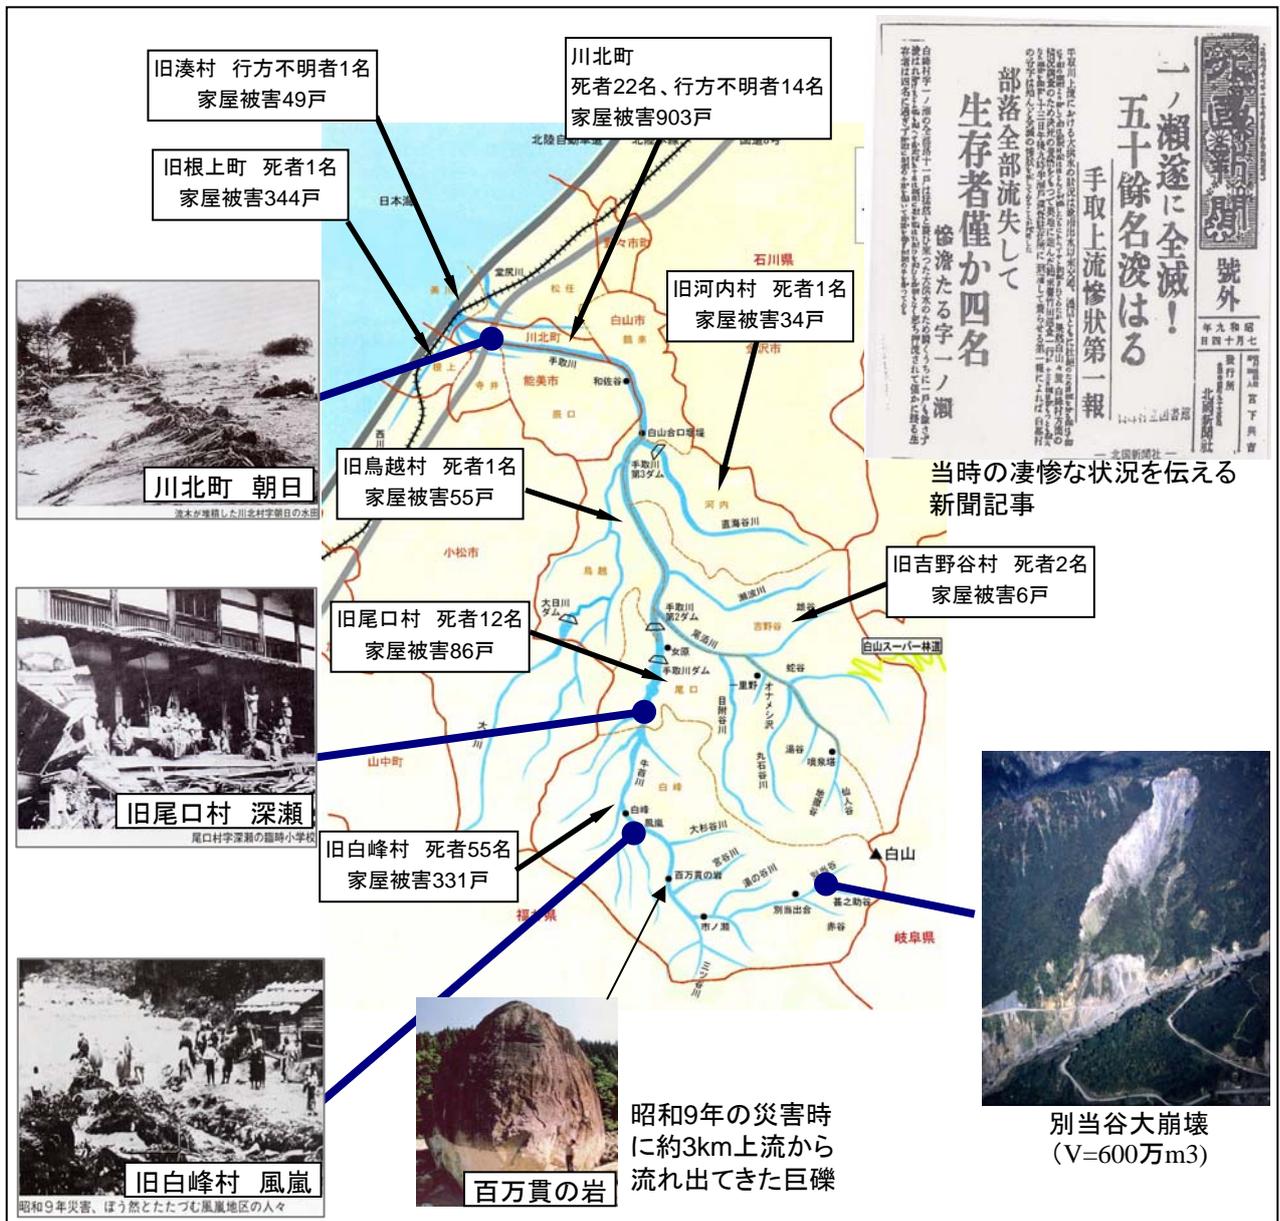
図2-1 昭和9年の災害状況図

7月11日、400mmを越える豪雨と融雪水が重なり、崩壊土砂が土石流となって流下し、死者97名、行方不明者15名、流失家屋172戸等、手取川流域の全域にわたる未曾有の大災害となった。上流では別当谷の大崩れをはじめ、柳谷、甚之助谷など全流域で崩壊が発生し、その土砂量は約1億 m^3 と推定されている。

土砂流出による被害の大きかった旧白峰村市ノ瀬地区では河床が12m上昇し、11戸の集落が全滅した。この時、市ノ瀬地区では、天然ダムが形成・決壊した記録が残されている。

各市町村の被害状況は図2-1,図2-2,図2-3,表2-1に示すとおりであり、特に、上流の旧白峰村では、死者55名、家屋被害331戸、下流の川北町では死者22名、行方不明者14名、家屋被害903戸と甚大な被害が発生した。

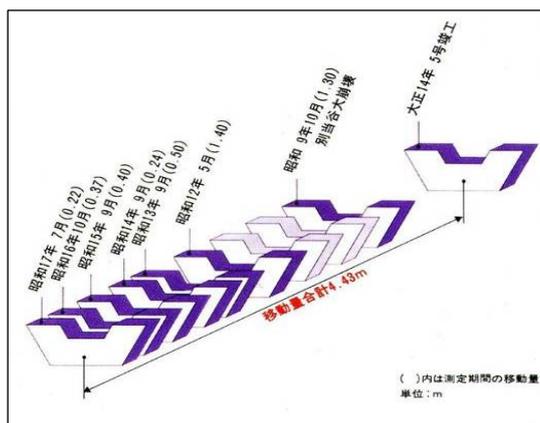
図2-4 甚之助谷第5号堰堤移動状況
(大正14年～昭和17年)

- ・ 甚之助谷第5号砂防えん堤は、大正14年に完成してから約17年間で4.43mも下流に移動した。
- ・ この移動に伴い砂防えん堤の袖部や本体に亀裂が発生し、その後、本体が傾き、倒壊する恐れが発生したため、下流に新甚之助谷第5号砂防えん堤（昭和40年完成）を建設し安定化を図った。

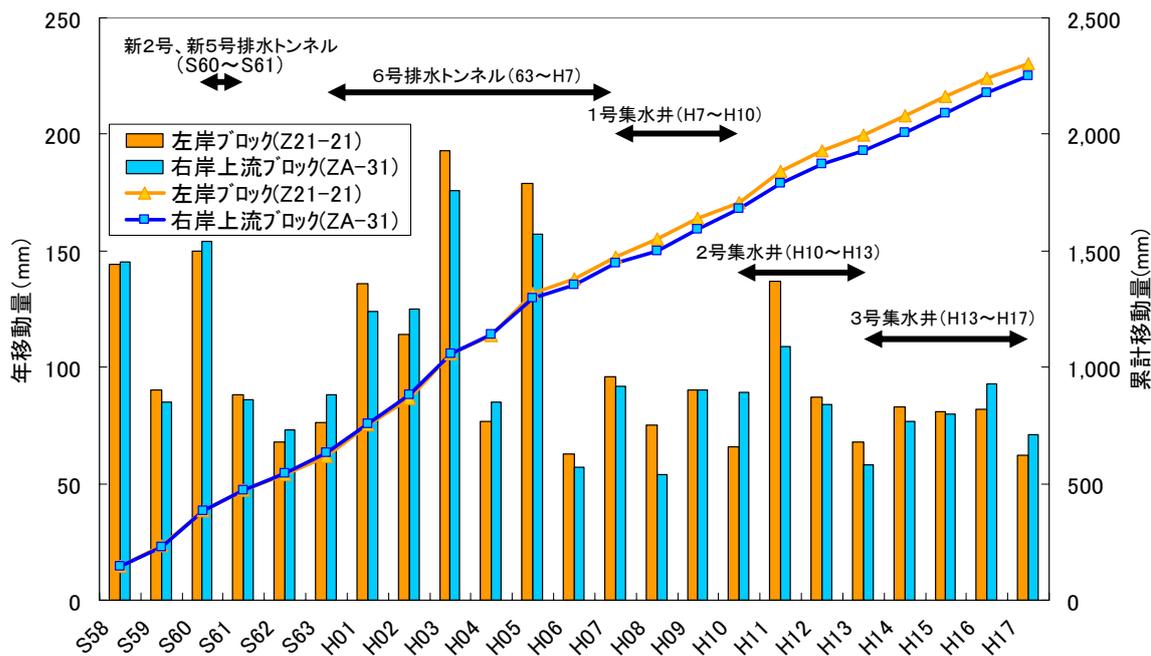
図2-5 移動量経年変化グラフ

- ・ 昭和58年以降の地すべりブロックの移動状況は図2-5に示すとおりであり、概ね沈静化の傾向にあるが、依然として年間10～15cm程度活動している。
- ・ 地すべりブロックの移動に伴う災害は発生していないが、甚之助谷砂防堰堤群の移動現象は治まっていない。

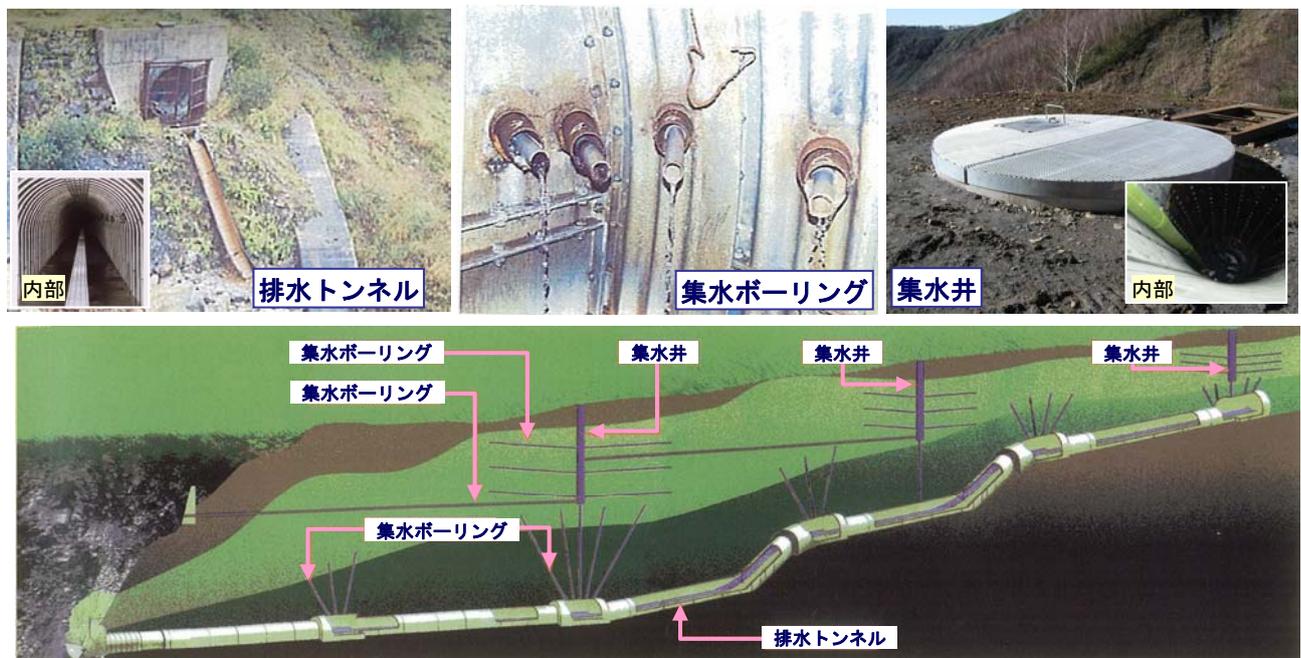
図3-1 甚之助谷地すべり対策のイメージ

- ・ 甚之助谷地すべりは、昭和30年頃より石川県が本格的な調査を開始し、昭和32年より国直轄の調査に移行した。昭和37年には地すべり防止区域の指定となり、地すべり対策工事に着手した。
- ・ 工事の進捗に伴い地すべりの安全率は $F_s=0.95$ から $F_s=1.06$ に上昇し地すべりに落ち着きが見られるようになったため、昭和47年に対策事業を概成とした。
- ・ 昭和50年頃より再び地すべりが活動を始めたため観測を再開すると共に昭和56年から地すべり対策事業を再開した。
- ・ 対策工は、地すべりブロックの規模が大きいことと、地すべりの要因である地下水量の多さから、地すべりブロック内部の地下水を排除するための排水トンネルや集水ボーリング、集水井等の抑制工を主体として実施している。(図3-1)
- ・ 現在までに左岸ブロックについては深さ20~70mのすべり面が確認される等、地すべり機構解析に基づき対策事業を進めているが、依然として地下水位が上昇する4月~8月の融雪期を中心に年間10~15cm程度活動し続けている。
- ・ 地すべり機構解析の進展に伴い、地すべりブロックに隣接する万才谷から流水が浸透し、地すべりブロック内の地下水位上昇の一因となっていることが明らかとなってきた。

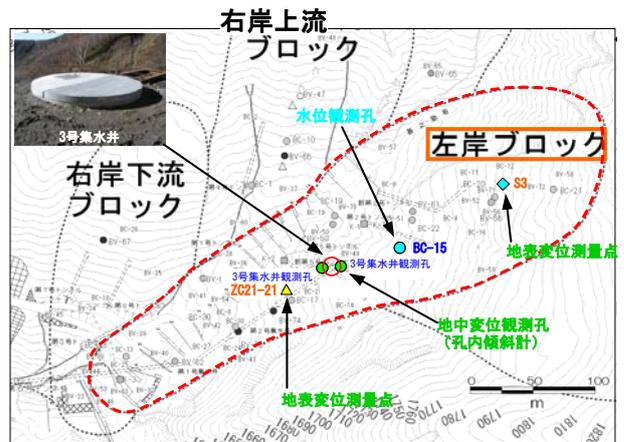
図3-2 3号集水井及び計測機器位置図

施工開始後のH16年から水位が低下し始め、引き続き水位の低下傾向が確認される。水位は、3号集水井の上流部で約2m低下している(平成15年～平成17年までの間)。

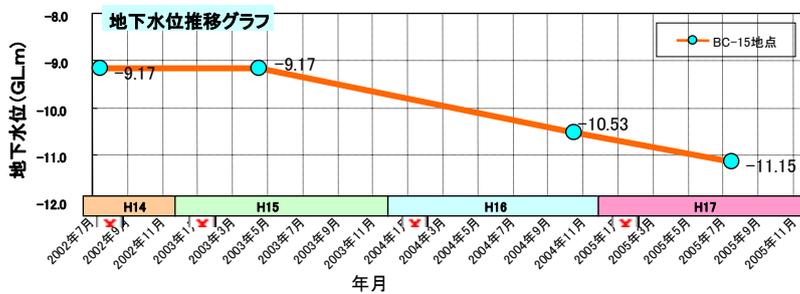
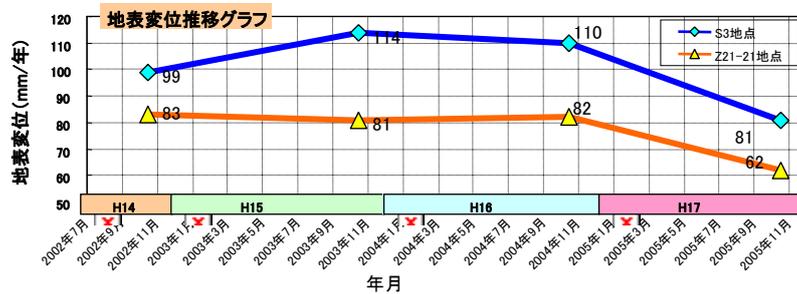
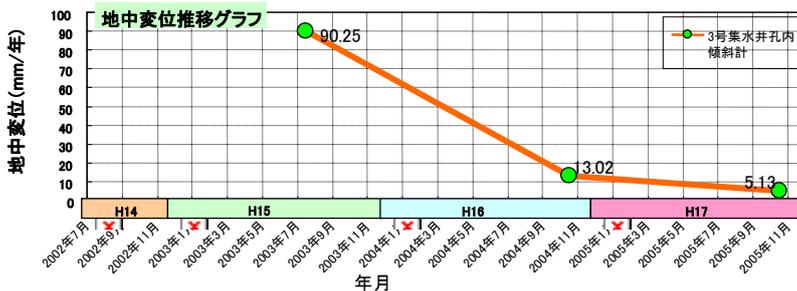
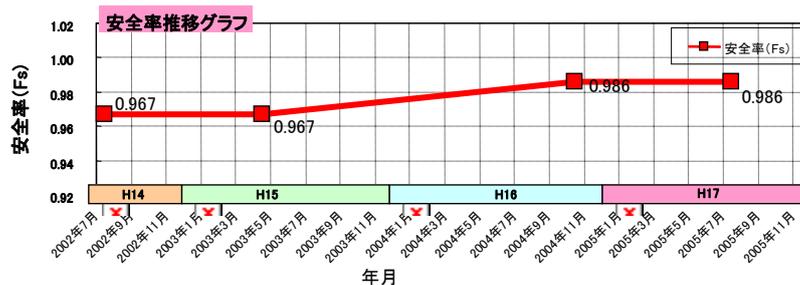
図3-3 観測データ推移グラフ

3号集水井施工開始(平成14年)以後、平成16年から、地表、地中とも変位速度に低下傾向が認められる。

左岸ブロック全体の安全率は、3号集水井施工後、 $F_s=0.97$ から $F_s=0.99$ に上昇。安全率の上昇は、地すべり変位速度の低下傾向とも調和的。

地下水位
低下

地表変位速度
低下

地中変位速度
低下

安全率
向上

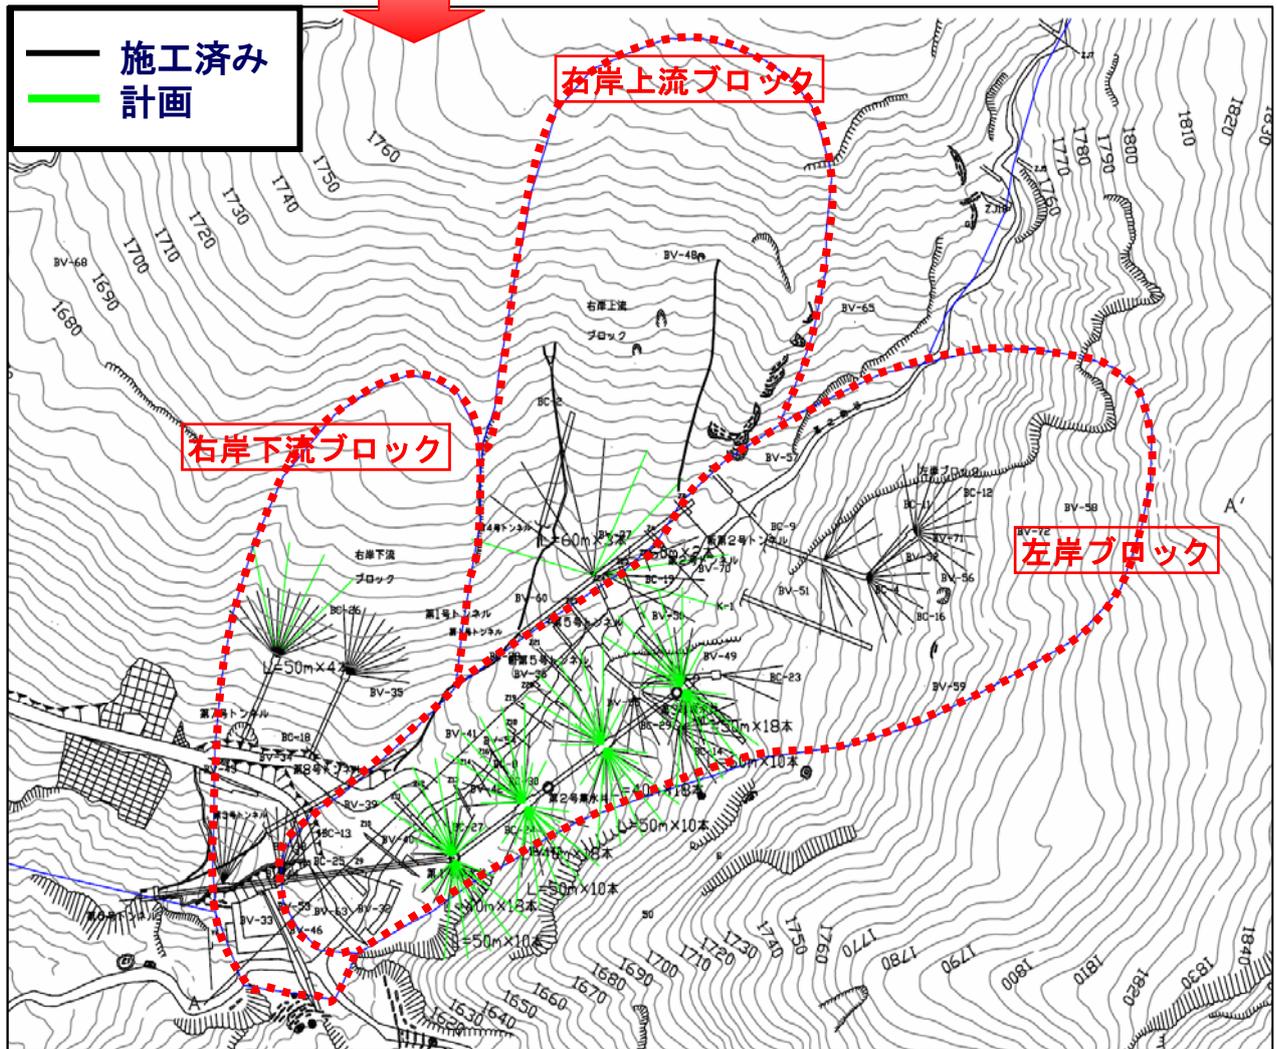
図3-4 集水ボーリング等計画平面図

甚之助谷地すべり対策の計画は、下表の通りである。(図3-4、図3-5)

工種	全体計画	既設	残計画
集水ボーリング	22,911m(40群)	17,251m(30群)	5,660m(10群)
集水井	3基	3基	—
排水トンネル	1,280.3m(11箇所)	900.3m(10箇所)	380m(1箇所)

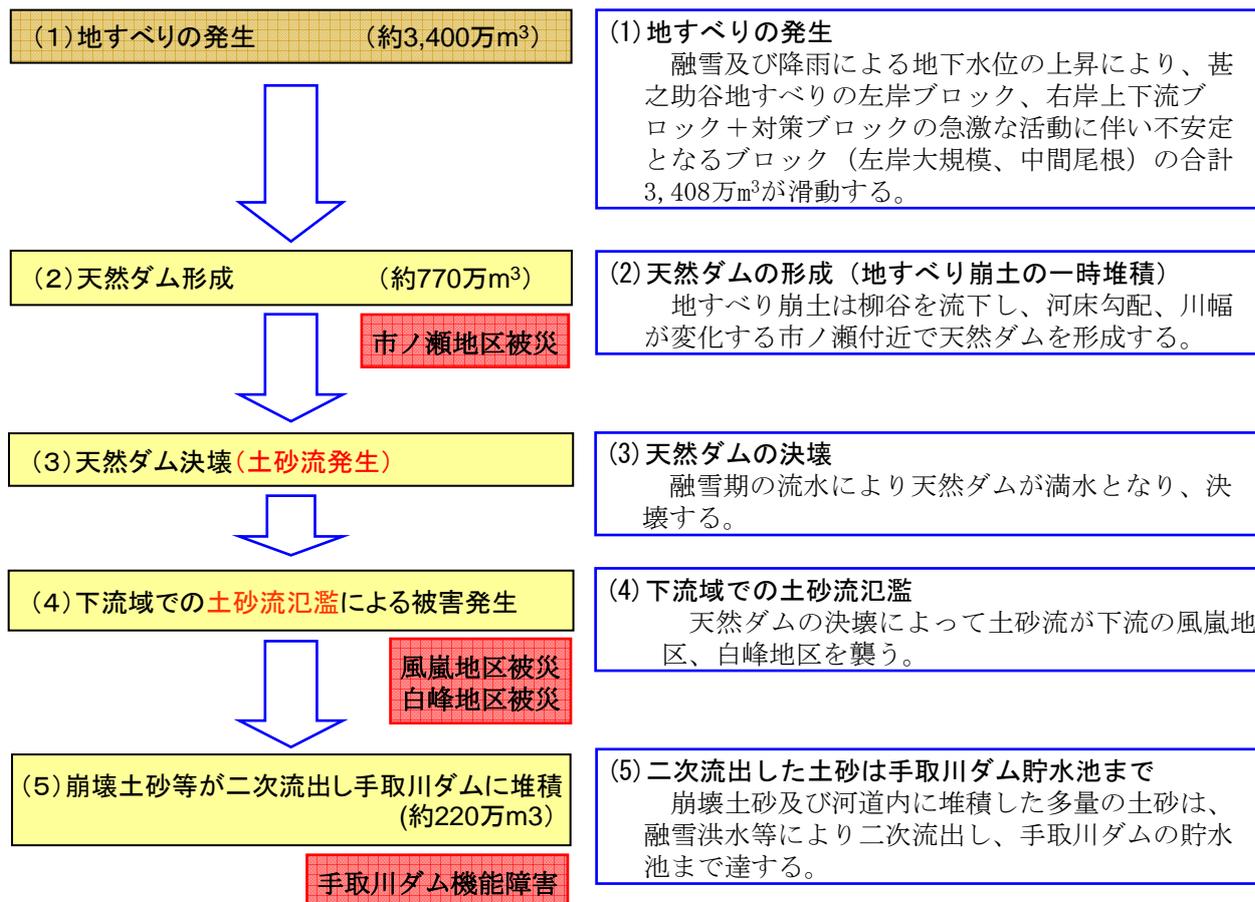
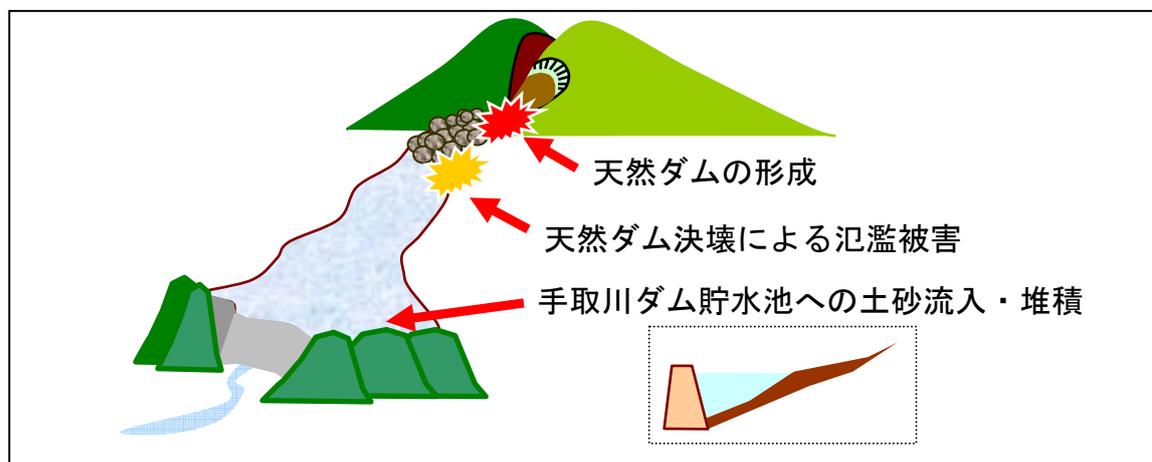
図4-1 想定土砂移動現象イメージ図

甚之助谷地すべりによる被害は、昭和9年災害実績をもとに以下の土砂移動現象を想定する。

- ・発生時期----- 地下水の上昇する融雪期（4月～7月）
- ・移動土塊量----- 「地すべりブロック」+「対策ブロックの急激な活動に伴い不安定となるブロック」（約3,400万 m^3 ）
- ・天然ダム形成位置-- 市ノ瀬地区

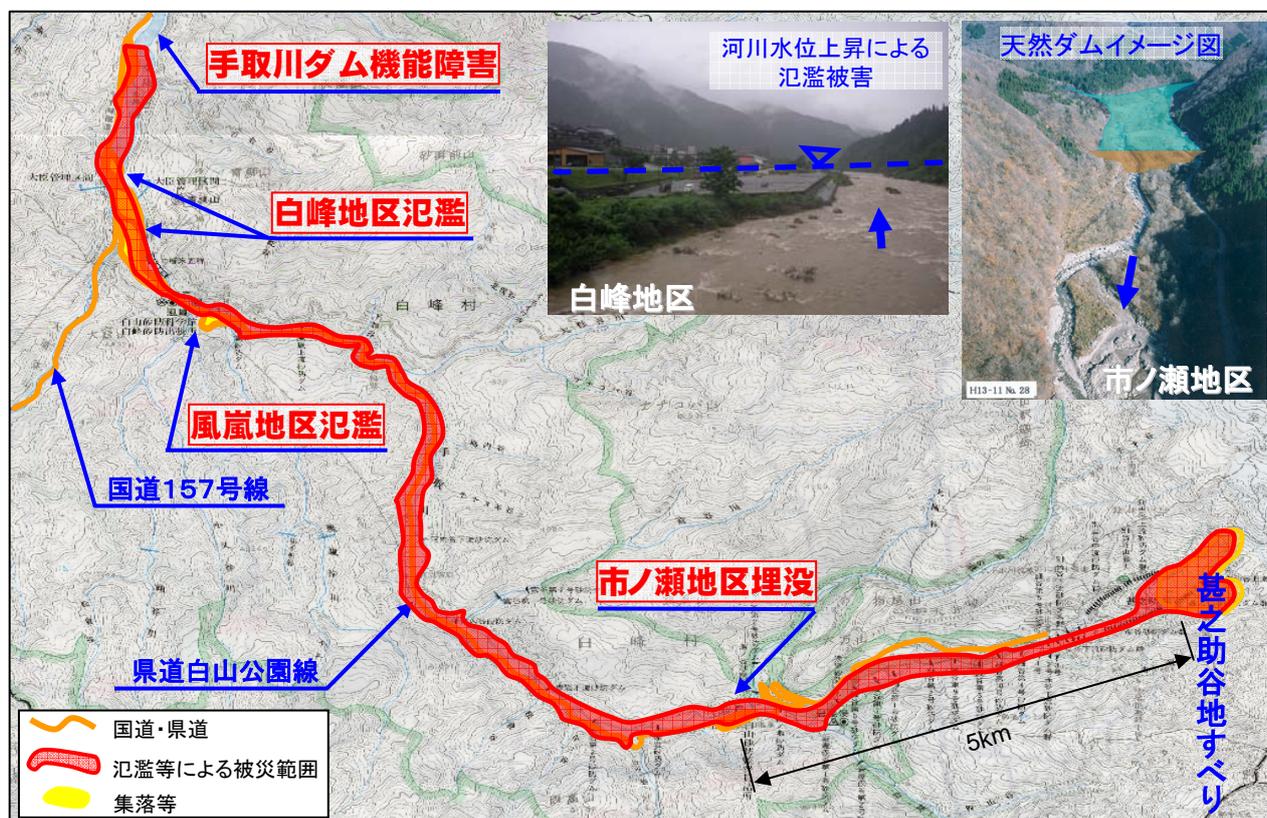
図4-2 想定被害平面図

甚之助谷地すべりが発生した場合、雪解け水を多量に含んだ土塊は、急勾配の柳谷を滑るように流下し、河床勾配等が変化する市ノ瀬地区で埋没被害が発生する。また、同地区に堆積した土砂によって大規模な天然ダムを形成する。

市ノ瀬地区に形成した天然ダムは、その後の融雪・降雨により満水状態となると同時に決壊し、多量の土砂を含んだ鉄砲水(土砂流)が牛首川沿川の県道等に被害を与えながら流下し、風嵐地区や白峰地区の一般資産や公共施設等に対して氾濫被害を与える。

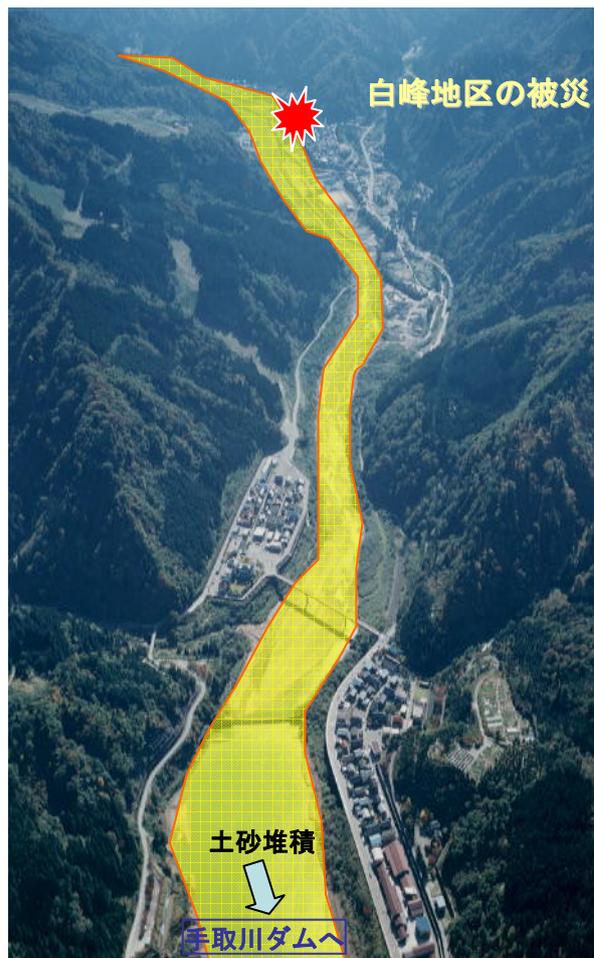
図4-5 手取川ダム貯水池への影響

天然ダム決壊に土砂流が治まった後も、融雪・降雨等によって崩壊土砂や河道内に堆積した土砂が二次流出し手取川ダム貯水池に流入・堆積する。この土砂量は、通常、手取川ダムに流入する年間土砂量の約7倍にあたり、これによってダムの治水・利水機能に障害をもたらす。その結果、県民の約8割の飲み水にも影響を及ぼすこととなる。

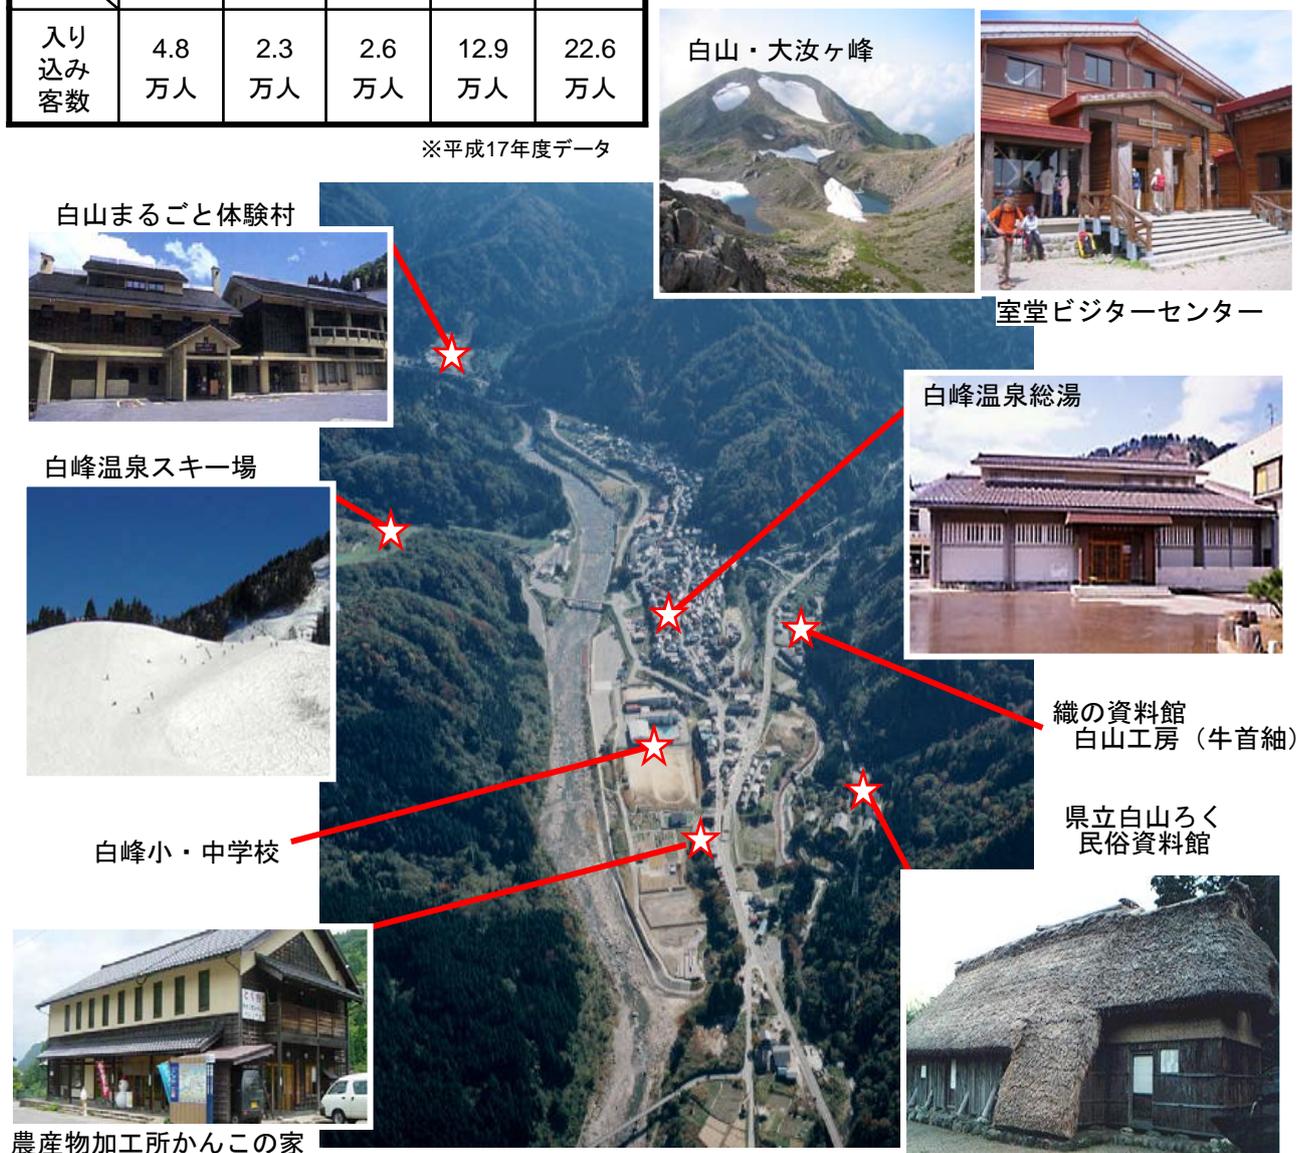
図5-1 白峰地区周辺の地域振興施設

甚之助谷地すべりが位置する手取川上流部は、白山への主要な登山基地であり、白峰温泉や白峰温泉スキー場等の観光地でもある。(図5-1)

地すべり災害が発生した場合には、多くの観光施設や資源を破壊すると同時に登山者や観光客が減少し、地域経済に多大な影響を及ぼすこととなる。

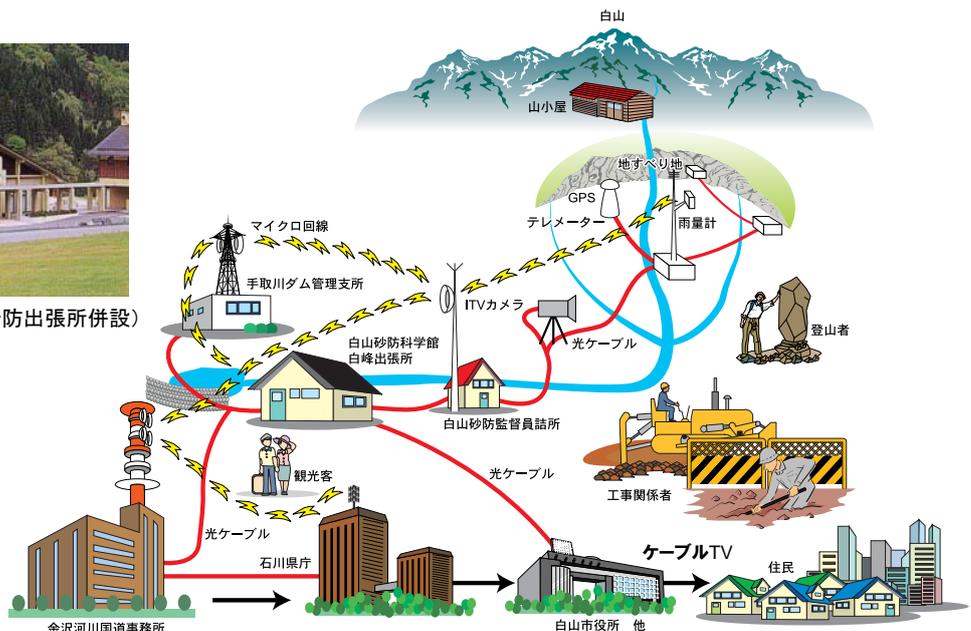
図6-1 光ネットワークによる監視体制

甚之助谷地すべり内に埋設された地下水位計、孔内伸縮計や監視カメラ、GPSなどの観測機器の充実を図ると共にそれらの情報を光ケーブルネットワークによりリアルタイムで監視している。

また、これらの情報は、白山砂防科学館でも見ることができ、観光客や周辺住民の防災に役立てると共に関係機関の連携強化を図るため、県や関係市町役場へも提供している。

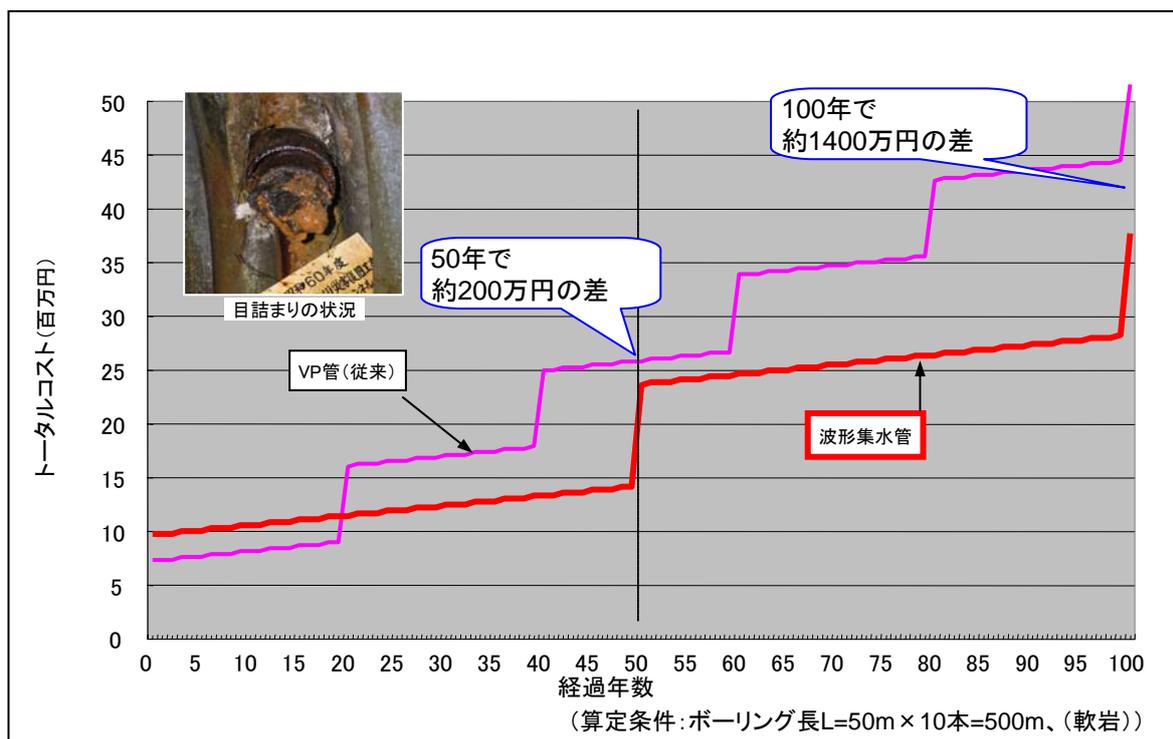
図7-1 集水管のライフサイクルコストの比較

集水管は、設置後、年数が経過すると地中の成分等が集水管に付着し、目詰まりが発生する。このため定期的に集水効率を維持するための孔内洗浄等を行う必要がある。

従って、集水管の選定にあたっては、設置時のコスト以外に長期的な維持管理のコストも含めて決定する必要がある。

波形集水管は、短期的な経済性にはやや劣るものの、維持管理費用も含めたライフサイクルコストに優れている。
