# 河川事業の再評価説明資料

## 〔 姫川直轄河川改修事業 〕

平成 1 9 年 9 月

北陸地方整備局

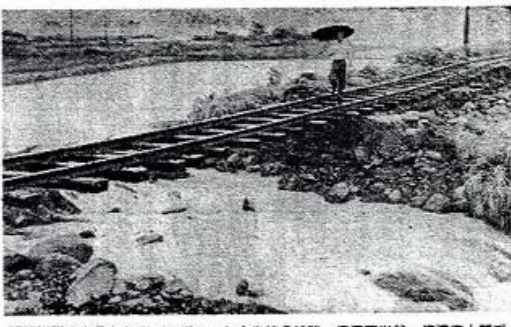
濁流に濁床を築われ田づりになった大木線の線路一區間を越す上流で

この雨により、13日午前8時頃糸魚川市大野の姫川右岸の堤防が約300mにわたって決壊した。このため、床上浸水1戸、床下浸水1戸、田畑4haが湛水したほか、国道148号線が100m水没した。

また、17日未明の降雨により、糸魚川市大野地区横戸付近（13日朝に決壊した同堤防上流箇所）の姫川右岸の堤防で約30m決壊した。このため、床下浸水1戸、水田の被害がでた。

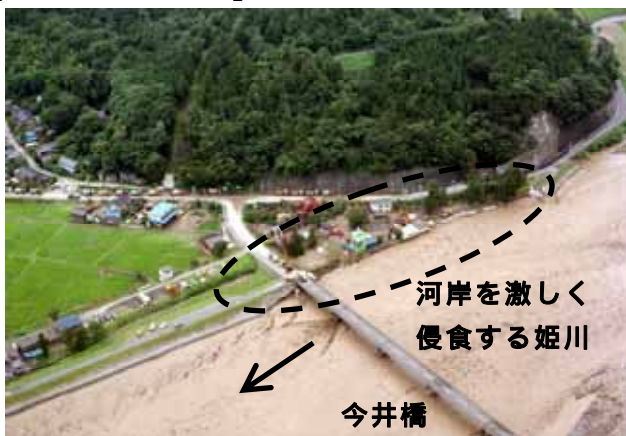
河岸洗掘による破堤状況（糸魚川市上刈地先）

このため、直轄管理区間では 11 日 20 時 40 分に糸魚川市上刈地先で堤防が 160m にわたって洗掘破堤するとともに、同市大野地先でも 210m が堤防欠壊したほか、9 箇所で河岸施設の破損、河岸決壊が生じた。この洪水により、直轄管理区間内の被害は 40 棟が床上、床下浸水した他、約 14.7ha が冠水する被害を受けた。

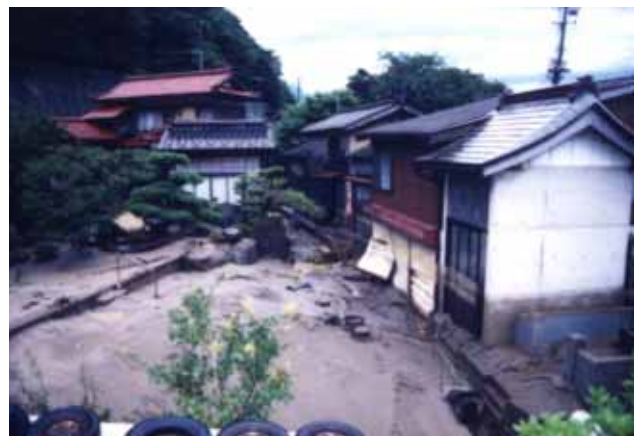
浸水後状況（糸魚川市上刈地先）

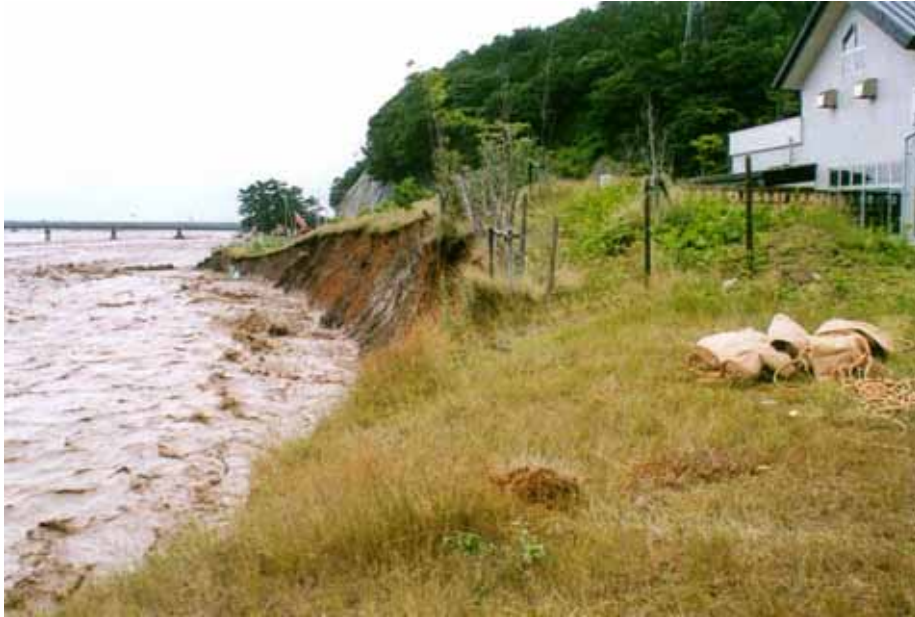
堤防欠壊状況（糸魚川市大野地先）

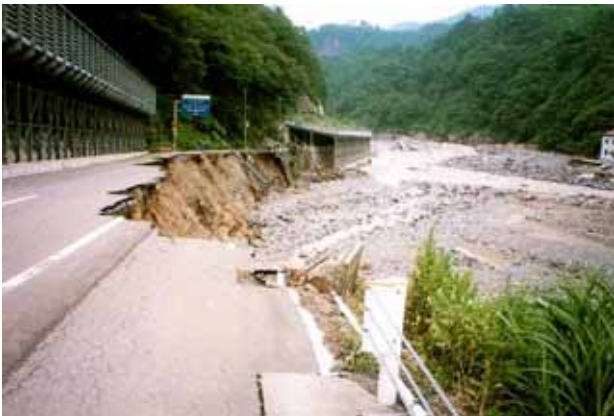
国道148号線被災状況  
（糸魚川市平岩地先）

このほか、直轄管理区間外上流でも河岸決壊が多発し、国道 148 号、J R 大系線が潰滅的な被害を受けたため、糸魚川市平岩地区の住民が孤立するなど流域全体にわたり未曾有の災害とり、新潟県内の被害状況は直轄管理区間を含め 234 棟が被災し、38.9ha が冠水する被害を受けた。

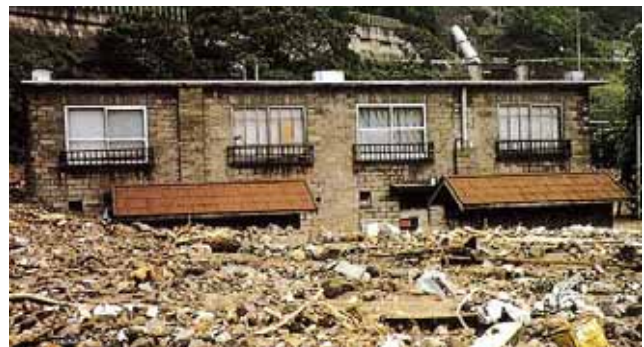
土砂流出により1階部分が埋まった住宅  
（小谷村光明下）

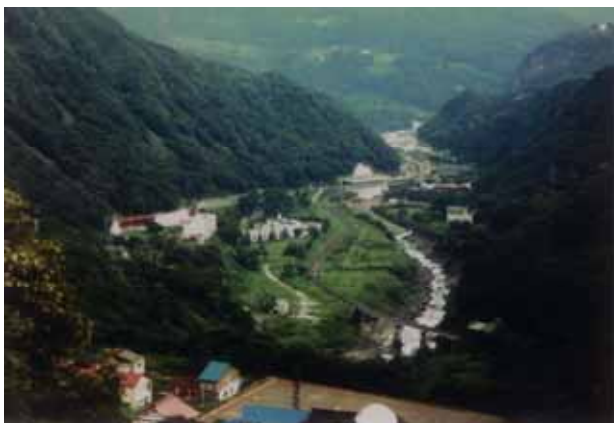
土砂堆積前（洪水前）  
（糸魚川市平岩地先）

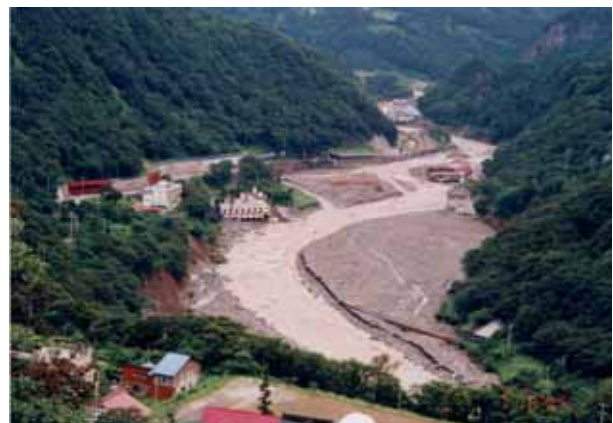
土砂堆積後（洪水後）  
（糸魚川市平岩地先）

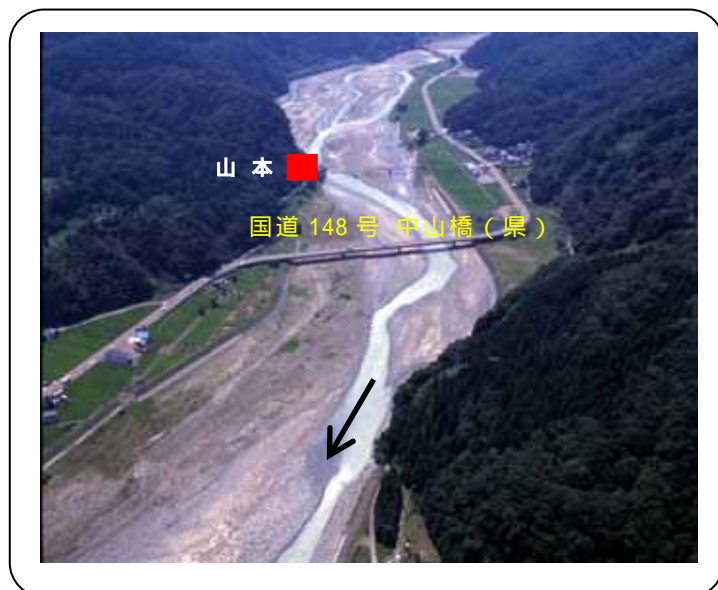
姫川流量配分図

計画規模 : 1/100 確率  
計画雨量 : 280mm/2 日  
基本高水流量 : 5,000m<sup>3</sup>/s (山本地点)  
計画高水流量 : 5,000m<sup>3</sup>/s (山本地点)  
計画高水位等の変更により、昭和 63 年 3 月に改定

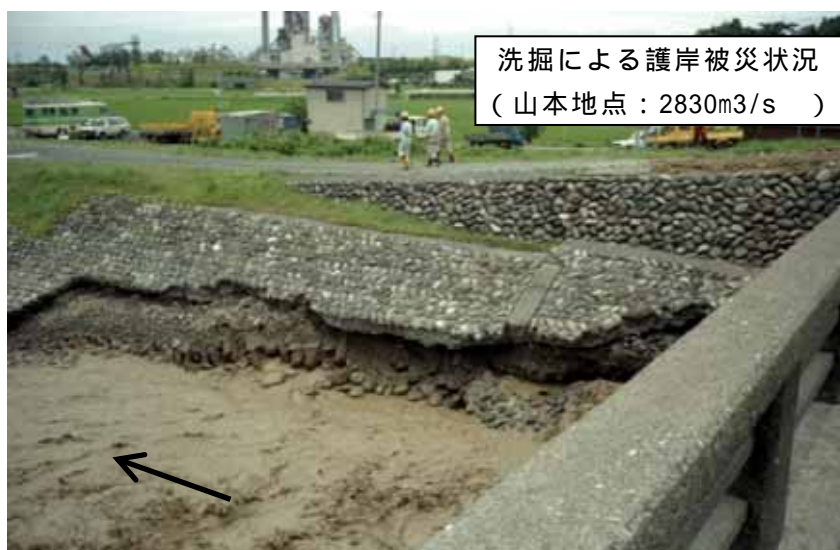
平成 7 年 7 月 11 日洪水 - 出水状況 - 糸魚川市上刈地先

姫川は急流河川であるため、洪水流のエネルギーが非常に大きい。そのため、中小洪水でも堤防が侵食され決壊する危険がある。これらを解消し洪水の安全な流下を図るために護岸工・根固工を整備する必要がある。

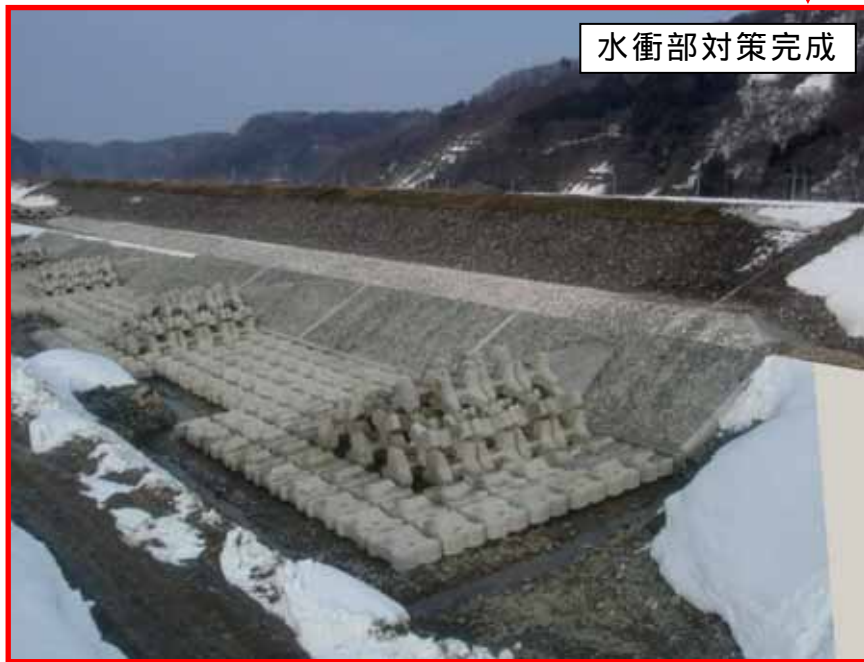
姫川左岸 10.6km (糸魚川市根小屋地先)

- ・ 事業期間：昭和44年～
- ・ 事業内容：洪水により洗堀された護岸箇所において、根継ぎ護岸を整備

断面図

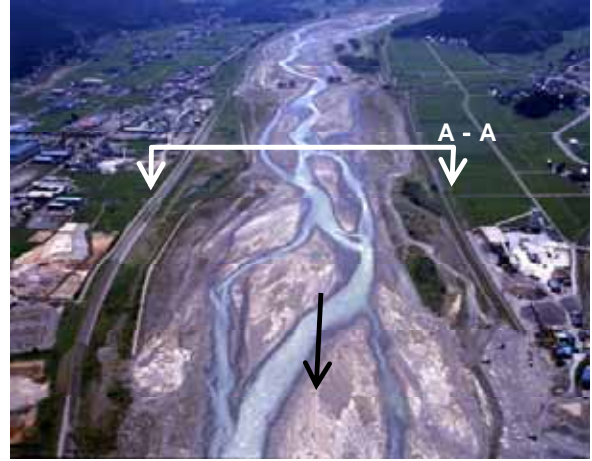
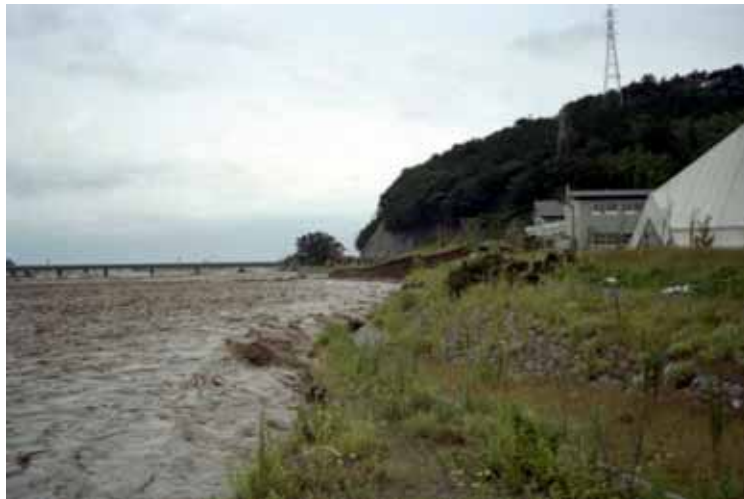
築堤及び護岸（大野地区改修）

- ・事業期間：平成2年度～平成13年度
- ・事業内容：中流部（3.2～4.8k）に位置する大野地区は、堤防高さ及び断面が不足しており、水衝部でかつ弱小堤が連続しているため、築堤（1955m）、うち引堤（800m）を実施

築堤・引堤前（H7.11洪水時）

築堤・引堤後（H12.7）

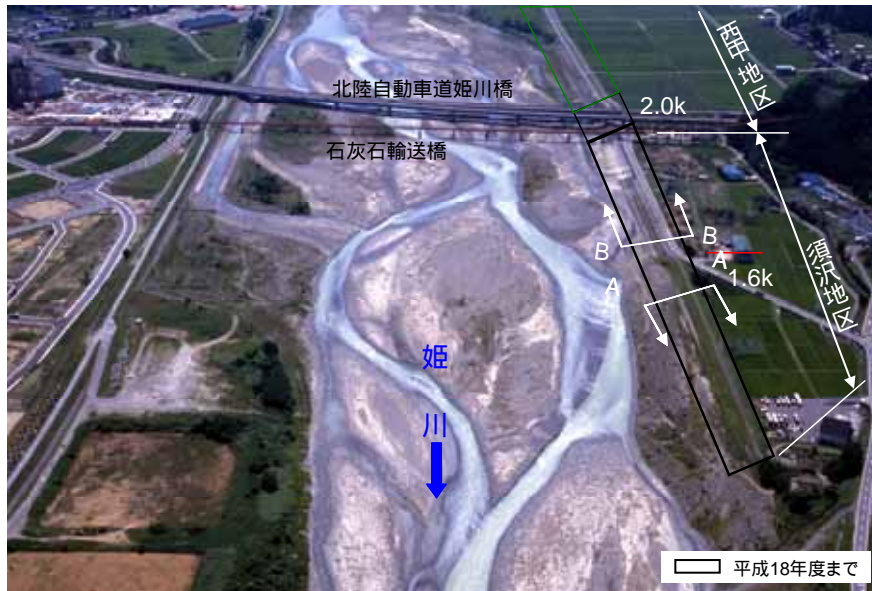
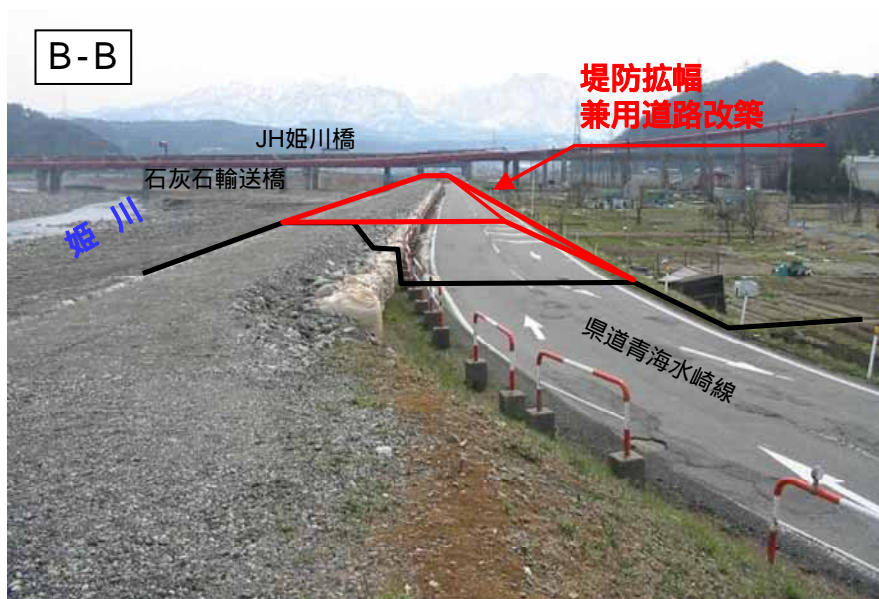
築堤及び護岸（須沢地区改修）

- ・事業期間：平成13年度～平成18年度
- ・事業内容：糸魚川市須沢地区（左岸 1.2～1.9k）は堤防高さ及び断面、護岸の根入れが不足しているため、築堤及び根継護岸を実施。

平成7年7月洪水時では未完成計画断面堤防であったが、事業の進捗により、完成計画断面堤防となったことから大幅に河積を拡大。また、根継護岸を実施したことから洗掘等の被害を防止。

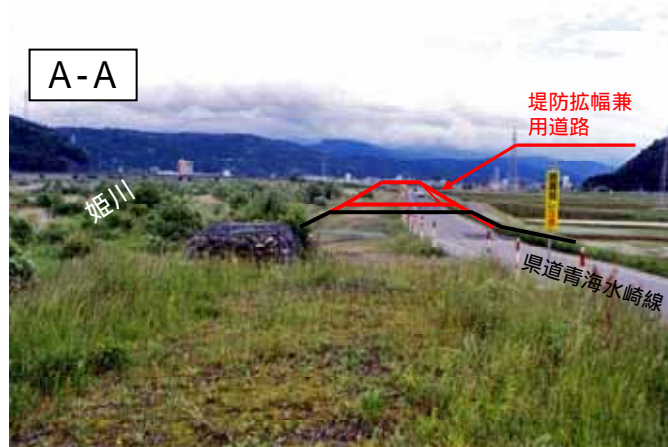
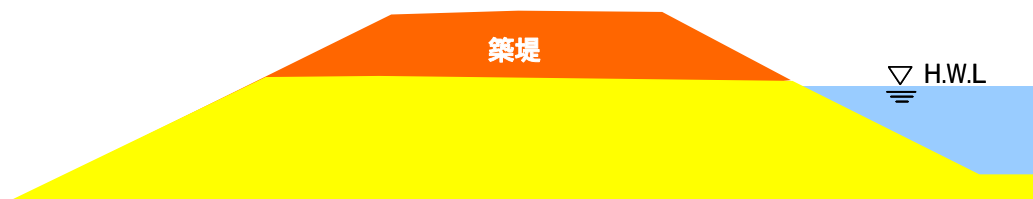
築堤（西中地区改修）

- ・事業期間：平成19年度～
- ・事業内容：堤防高さ及び断面が不足している西中下流（左岸 1.9～3.4k）において、大規模洪水に対する堤防の安全性を確保するため、堤防高不足・堤防断面不足区間の堤防整備を実施

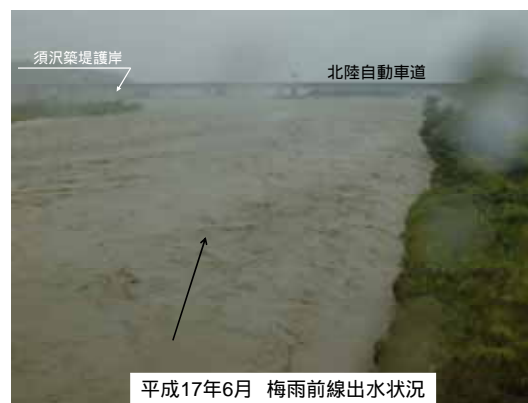
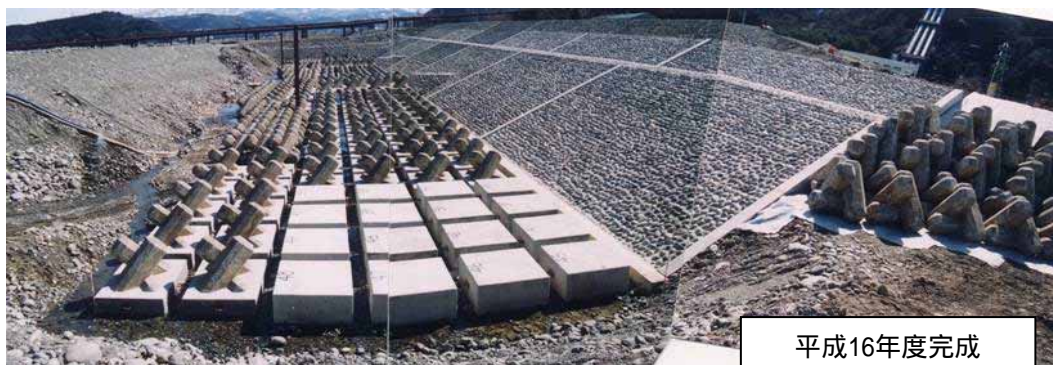
#### 須沢築堤護岸事業の効果

平成17年6月梅雨前線出水では西河原地区（左岸6.2付近）において、河岸洗掘により、護岸前面の根固ブロック等が流出するなど被災を受け、護岸基礎部の被災から破堤につながる恐れが生じたが、

須沢地区築堤護岸整備区間のうち平成16年度までに完成した区間では、河岸洗掘などの被災を受けることなく洪水を安全に流下させるなど、事業の効果が図られている。

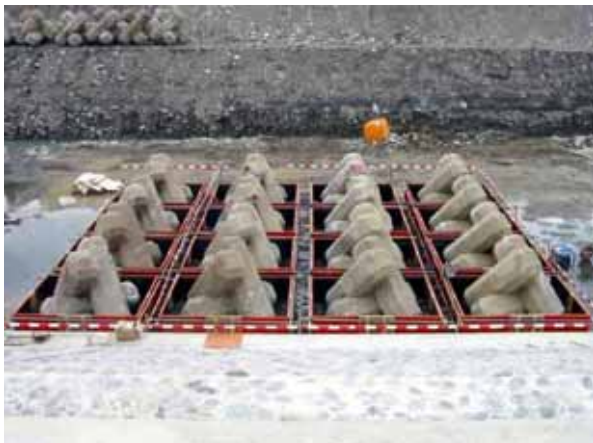
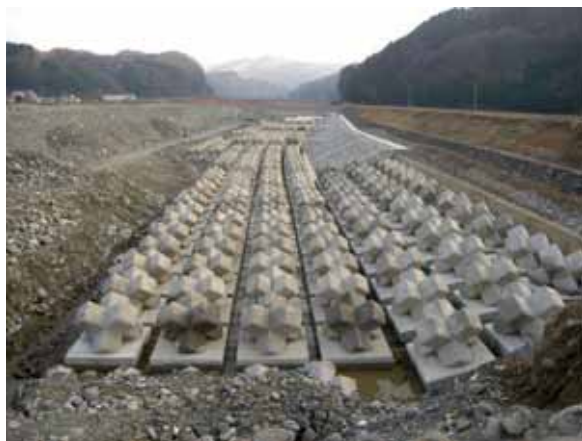
##### ・根固ブロック再利用

- ・根固ブロックについて、現地発生ブロックを利用した再生ブロックを使用
- ・伐採樹木について、チップ加工し、側帯等に敷均して、処分費及び除草費を削減

施工状況

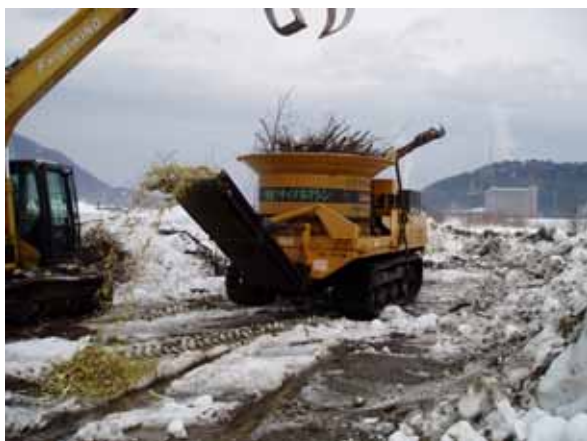
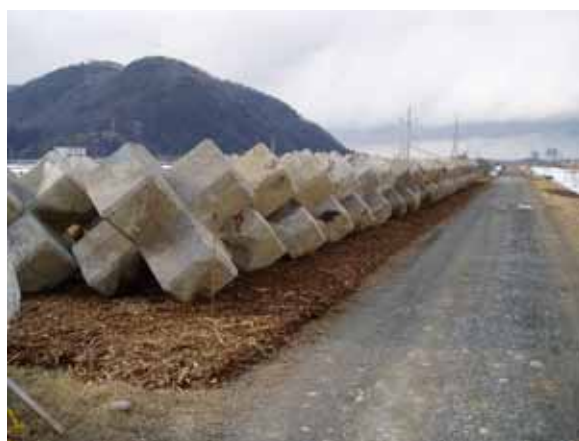
##### ・伐採樹木再利用

チップ化作業

側帯ブロック下敷均し
