# 河川事業の事後評価資料

## 〔神通川特定構造物改築事業 （大坪用水堰）〕

平成23年12月  
北陸地方整備局

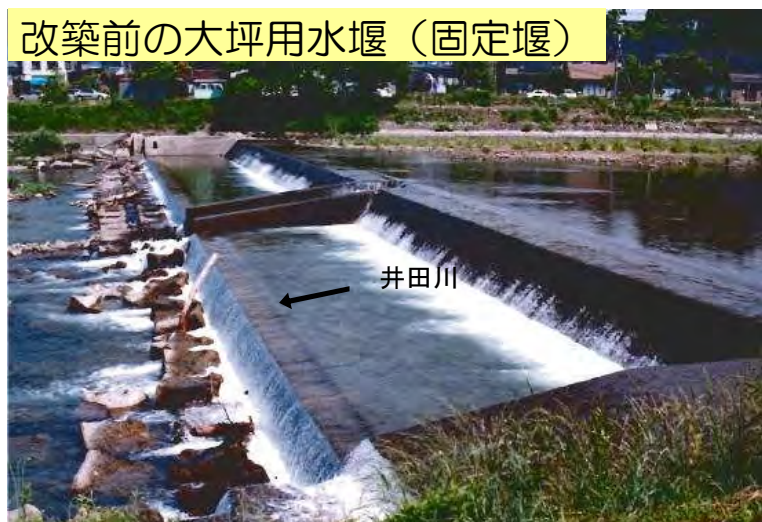
改築前的大坪用水堰（固定堰）

井田川の扇頂部に位置する大坪用水堰は昭和41年に設置された農業用水取水堰である。堰の敷高が上下流の河床より約1.7m高い固定堰で、川の断面を著しく阻害しており、平成2年9月洪水では、堰の影響によるせき上げが発生し堤防天端近くまで水位が上昇するなど、堤防の決壊や水があふれる危険性が高い箇所となっていた。

大坪用水堰は、敷高が上下流の河床より約1.7m高い固定堰で、著しく川の断面を阻害しており、洪水時には、堤防の決壊や水があふれる危険性があり全面的な改築が必要であったことから、平成14年度に「特定構造物改築事業」として堰の改築に着手した。

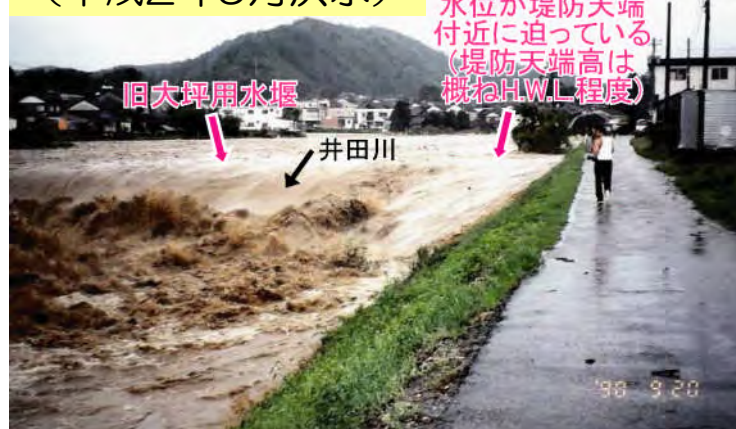
洪水時の堰上げ状況  
（平成2年9月洪水）

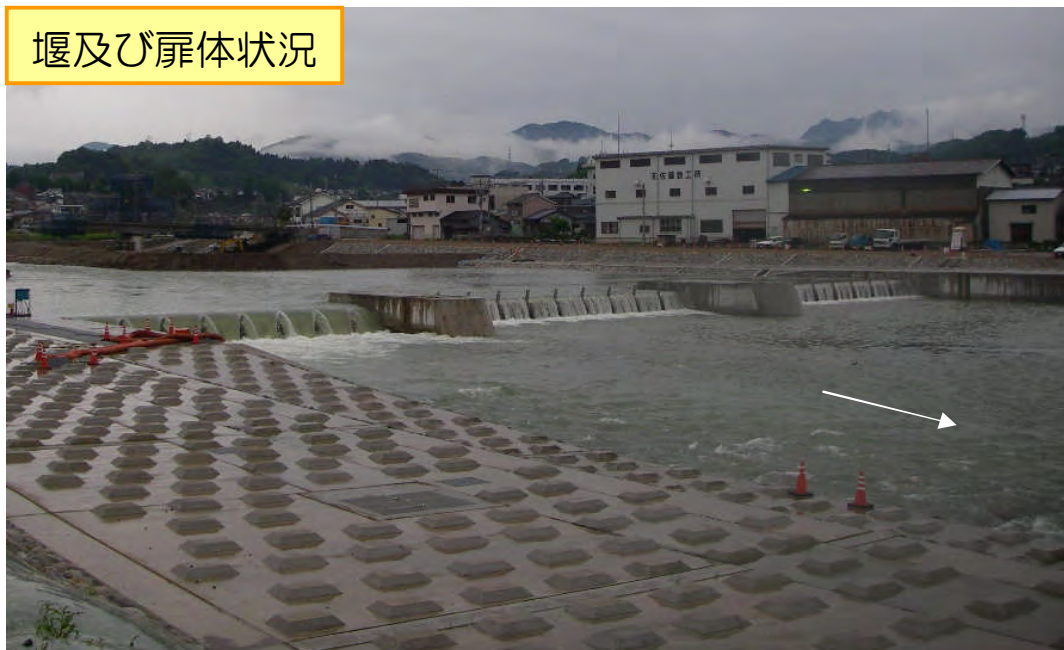
堰及び扉体状況

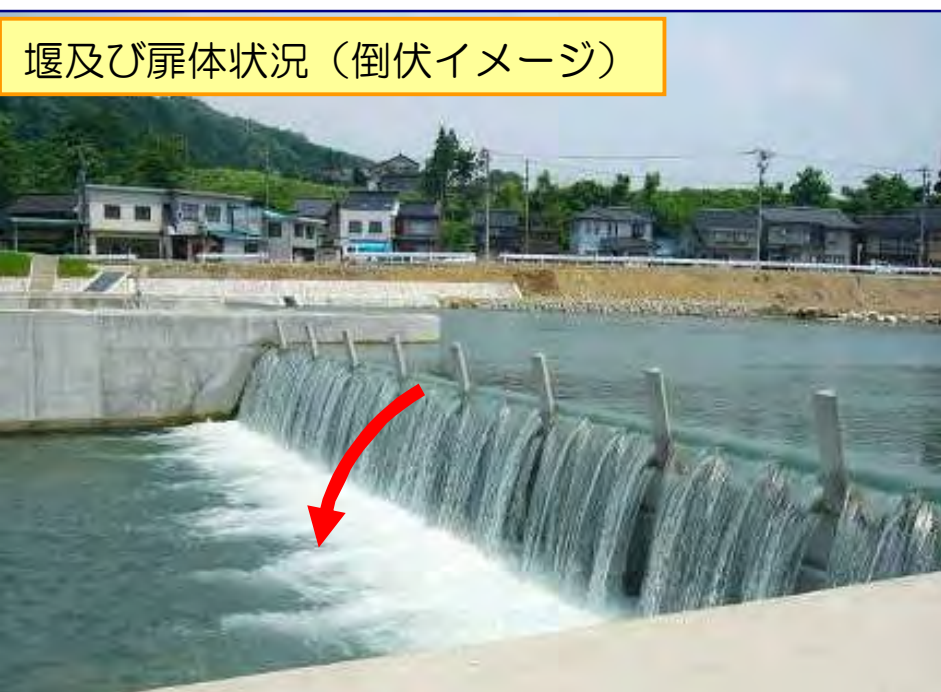
堰及び扉体状況（倒伏イメージ）

洪水時はゲート（3門）を計画河床高まで倒伏させることにより、旧堰のような水位の堰上げを起こすことなく洪水の流下を行うことが可能となった

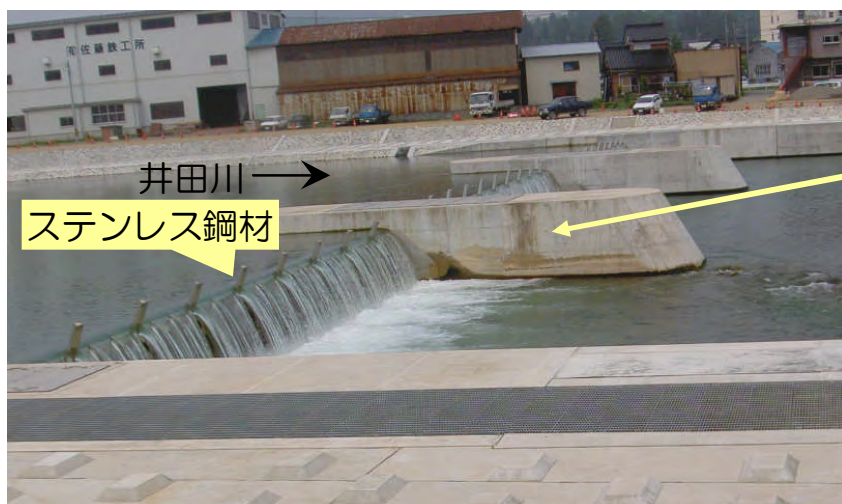
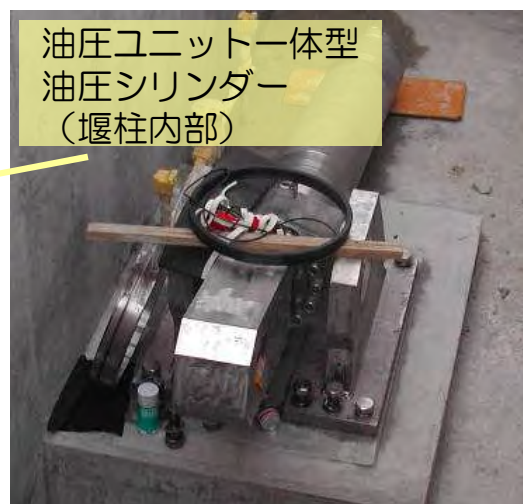
- ①開閉装置に油圧ユニットと油圧シリンダーを一体化する新技術を採用することで、維持管理費の縮減を図った。（縮減率22%）
- ②扉体材質にステンレス鋼材を採用することでメンテナンスフリー化を図り、維持管理の削減を図った。

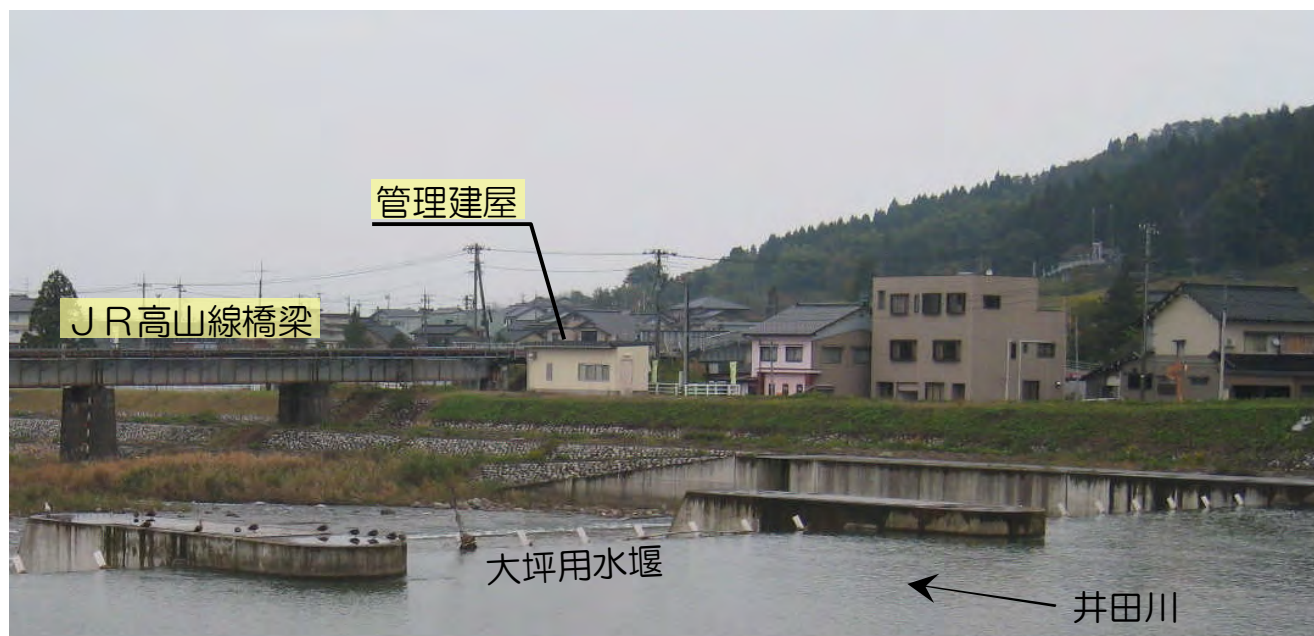
管理橋を省略し、管理建屋の外観をシンプルにすることで景観を損なわないよう配慮した。

大坪用水堰の管理建屋とその周辺景観

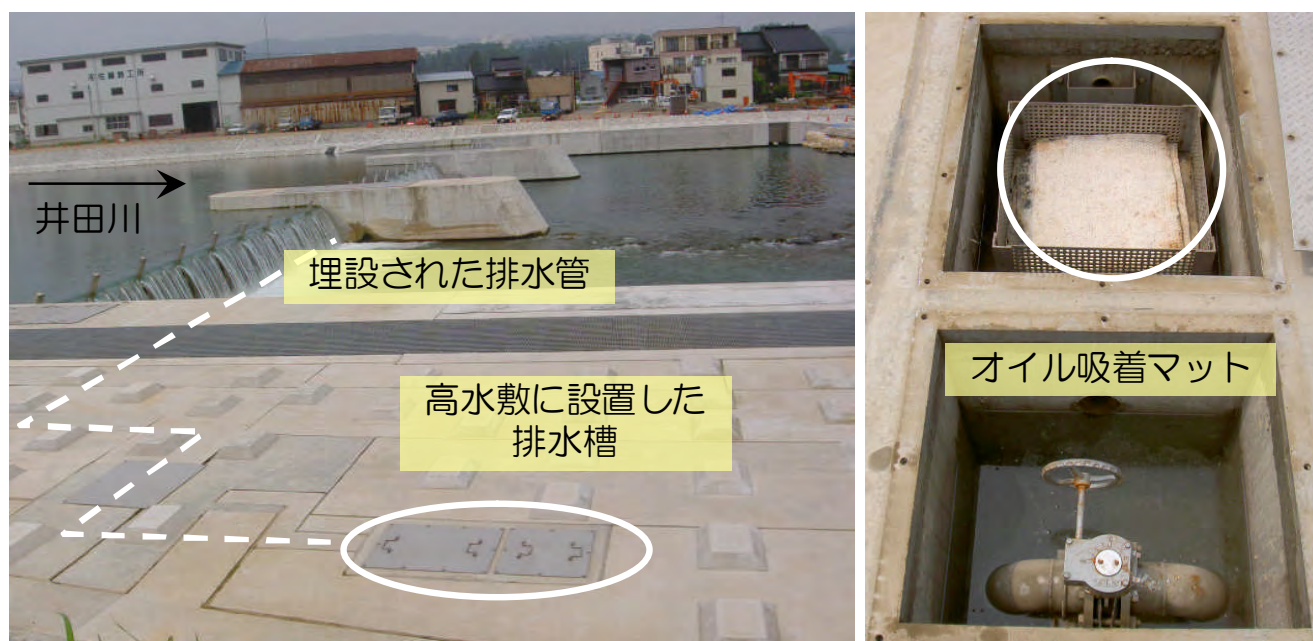
また、開閉装置等の油流出対策として、オイル吸着マットを設置した排水槽に堰柱内の排水を集中させる工夫を行った。

開閉装置等の油流出対策（堰柱内の排水を排水槽に集中処理）

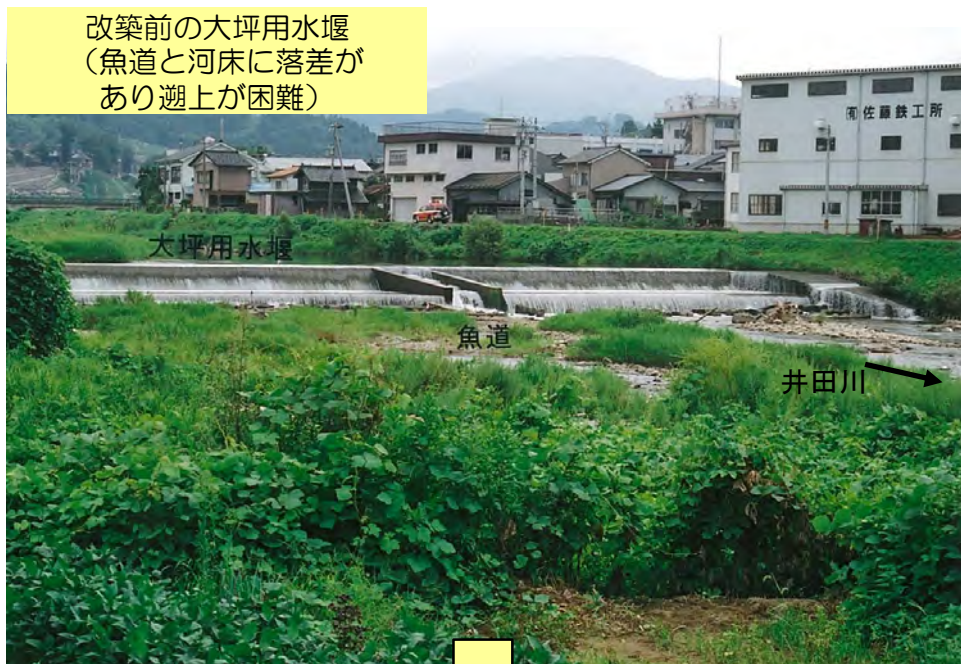
旧大坪用水堰には中央に魚道が設置してあったが、魚道と河床に落差があり、魚類の遡上が困難な状況であった。

改築前の大坪用水堰  
(魚道と河床に落差があり遡上が困難)

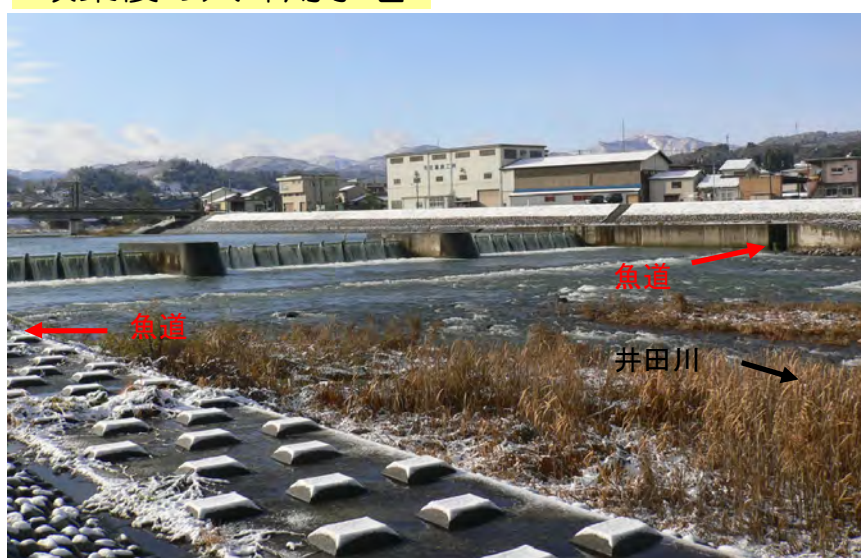
堰改築に伴う新しい魚道については、学識経験者、内水面漁協関係者からなる「魚道検討委員会」を設け、タイプ、大きさ、構造等を検討した。その提言により、水位変動に比較的好く対応し、遡上魚の休息域も確保され、多種多様な魚種に対応可能なプールタイプ式のアイスハーバー型魚道を設置し、旧堰により妨げられていた魚類の遡上や降下が可能となった。

改築後の大坪用水堰

▲イメージ図

魚がのびやすいように魚道の水量を一定に保つ

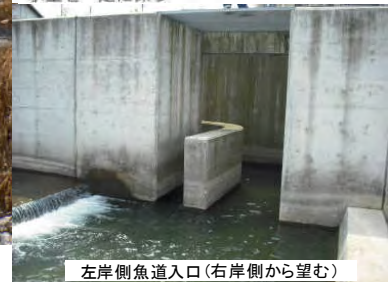
左岸側魚道入口(右岸側から望む)

▲新堰の魚道は段差がない
