# 平成29年8月8日 台風5号による 手取川・梯川の出水概要並びに金沢河川国道事務所の対応

かけはしがわ はねだ  
『梯川 埴田水位観測所において、観測史上5位の水位(4.56m)を記録』

平成29年8月14日  
国土交通省 北陸地方整備局  
金沢河川国道事務所

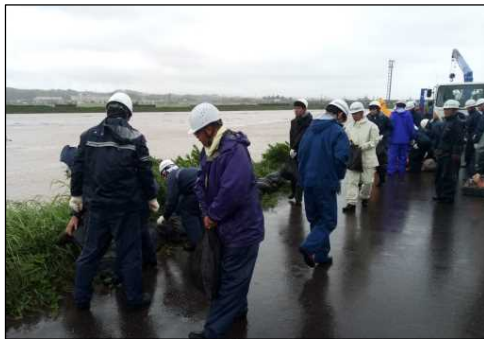
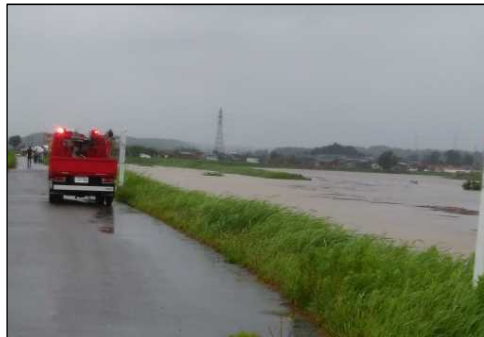
梯川右岸(千代町)  
積み土のう工

小松市水防団は、平成29年8月8日、台風第5号の影響に伴う集中豪雨に際し、小松市水防団員42名が出動。市内では、1時間雨量37mmを観測する豪雨により急速に水位上昇(1時間に約1.9m)し、河川が増水した。避難勧告が発令され氾濫危険水位を超える危険な状況の中、堤防への土のう積みを行い人的被害の軽減のため活動した。
