# 平成29年10月22日～23日 台風21号(LAN)による 手取川・梯川の出水概要並びに金沢河川国道事務所の対応

平成29年10月25日  
国土交通省 北陸地方整備局  
金沢河川国道事務所

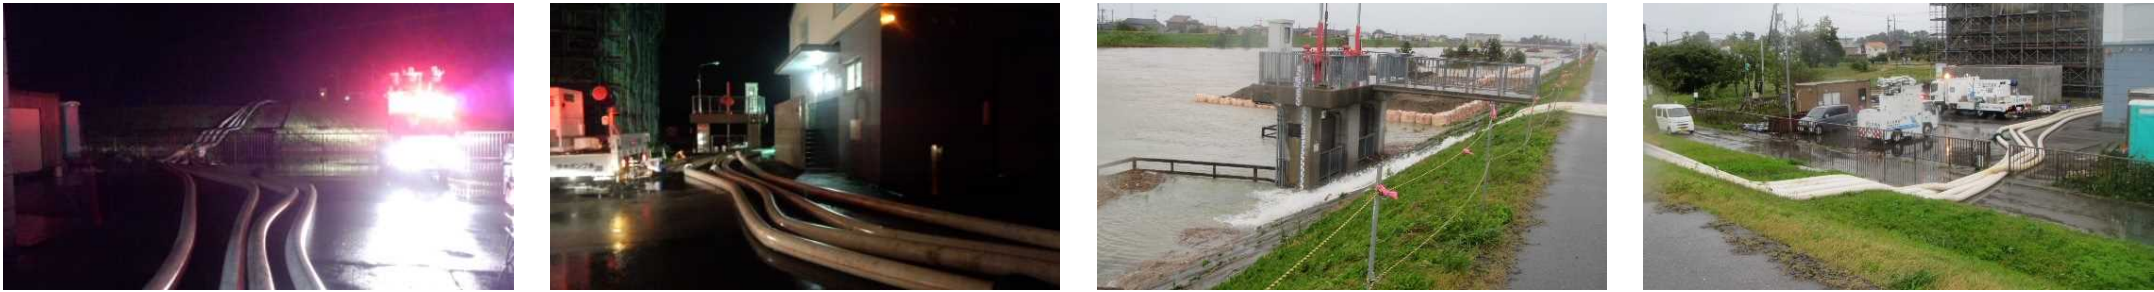
①九竜橋川排水樋管

| 出動場所 | 機械種別・台数 | 稼働時間 | 開始時間 | | 概算排水量 | のべ作業人員 |
|---|---|---|---|---|---|---|
| ①小松市 九竜橋川排水樋管<br>（河口より2.2k、左岸） | 排水ポンプ車 1台 | 9時間30分 | 10/23 | 2:00 | 17,100 m3 | 5 人・日 |

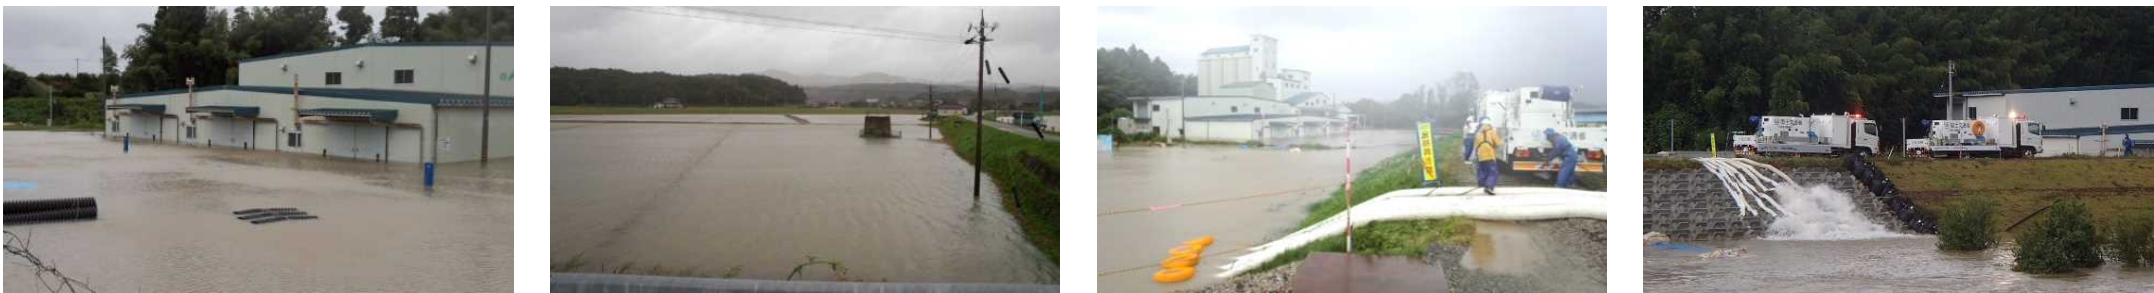
②下浦樋管

| 出動場所 | 機械種別・台数 | 稼働時間 | 開始時間 | | 概算排水量 | のべ作業人員 |
|---|---|---|---|---|---|---|
| ②小松市 下浦樋管<br>（河口より9.2k、右岸） | 排水ポンプ車 2台 | 13時間20分 | 10/23 | 6:50 | 24,000 m3 | 5 人・日 |

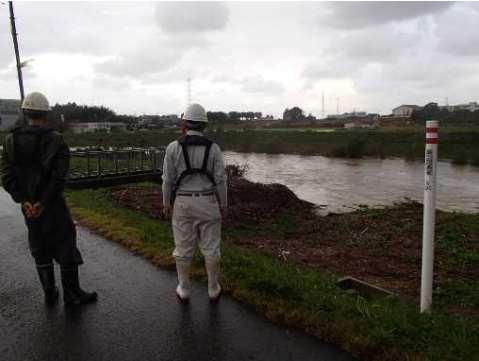
(1) 出水時河川巡視

- ・ 出水時には、河川を巡視しており、堤防の変状や河川の状況確認を実施しました。
- ・ 洪水量の把握や被害状況の確認など今後の河川事業における計画に反映するため、様々な基礎調査を実施しました。
