手取川水系 令和4年8月洪水の概要

令和4年12月12日

北陸地方整備局

金沢河川国道事務所

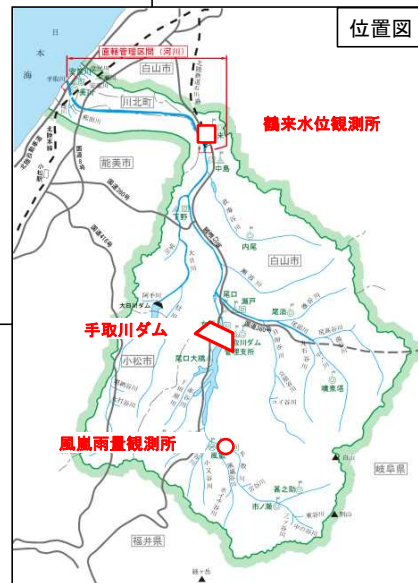
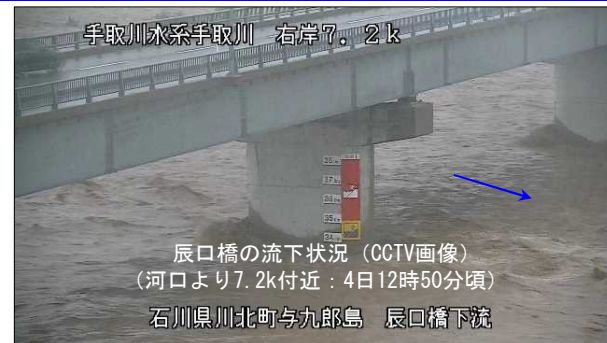
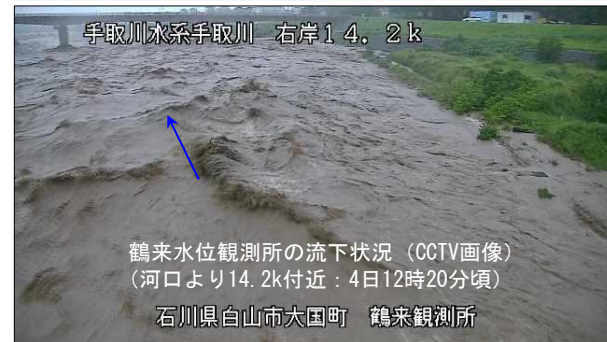
鶴来水位観測所における水位状況

■手取川においては、4日明け方から水位上昇が開始した。

- ・ 9:40に水防団体機水位 (0.90m) を超過
- ・ 10:10にはん濫注意水位 (1.40m) を超過
- ・ 12:10に最高水位 (3.32m) に到達
- ・ 1時間あたり最も急激な水位上昇は 10:20~11:20の+1.55m (0.24m→1.79m)

氾濫危険水位は、過去に河口部において本川逆流による内水被害が生じた時のピーク流量より3.00mと設定している。

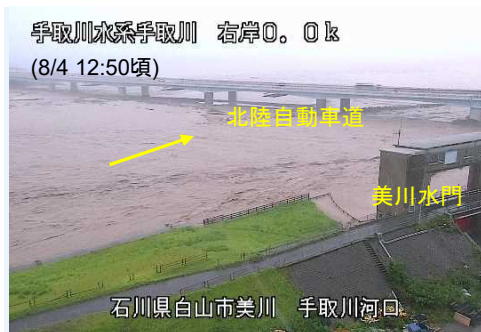
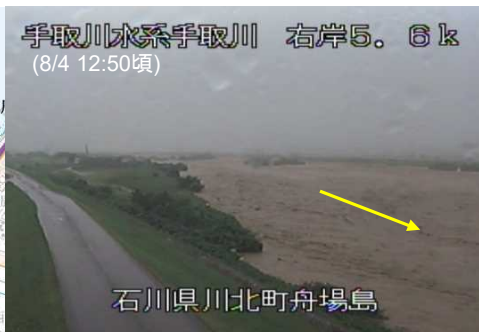
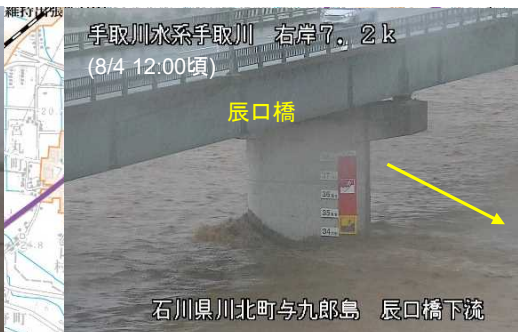
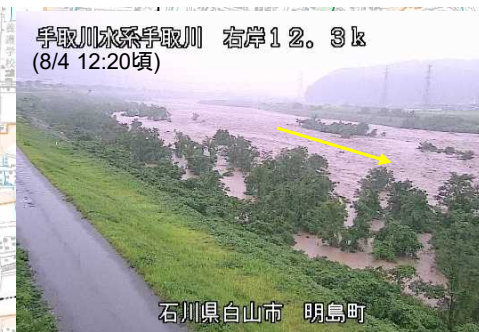
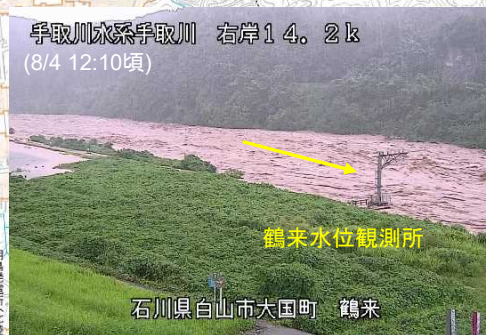
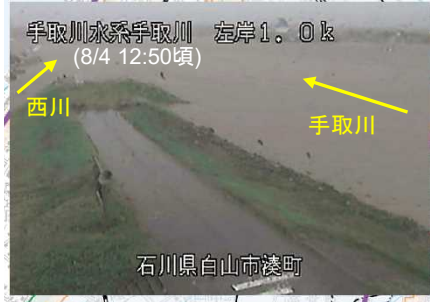
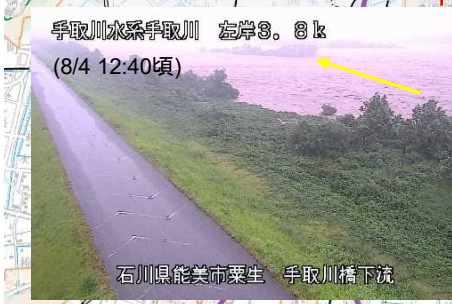
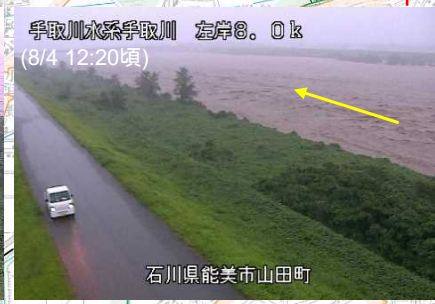
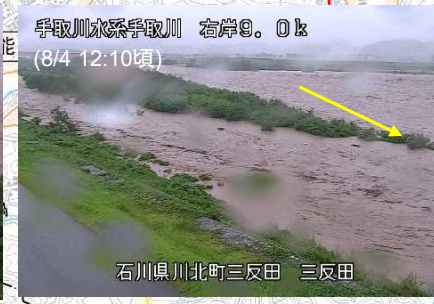
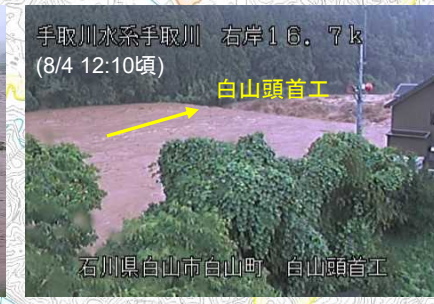
2. 手取川の出水の状況 ③現地状況

※鶴来水位観測所 氾濫危険水位超過・ピーク水位(12:10頃)

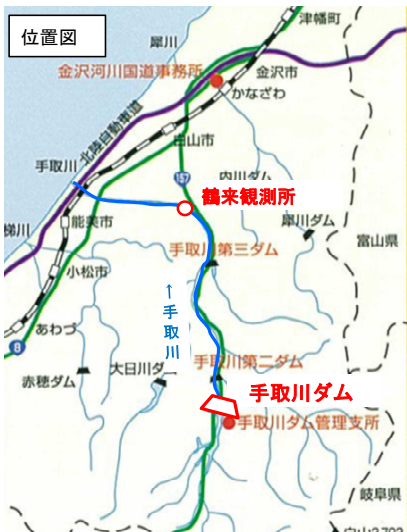
4. 手取川ダムによる効果

- 令和4年8月3~4日の前線による大雨では、手取川ダムにおいては最大約 $1,690\text{m}^3/\text{s}$ の流入量を観測。
- 手取川ダムの防災操作によって下流河川の水位低減を図り、下流の白山市（鶴来観測所）において水位を約69cm低減させ、流れのエネルギーを減少させる効果があったものと推測される。

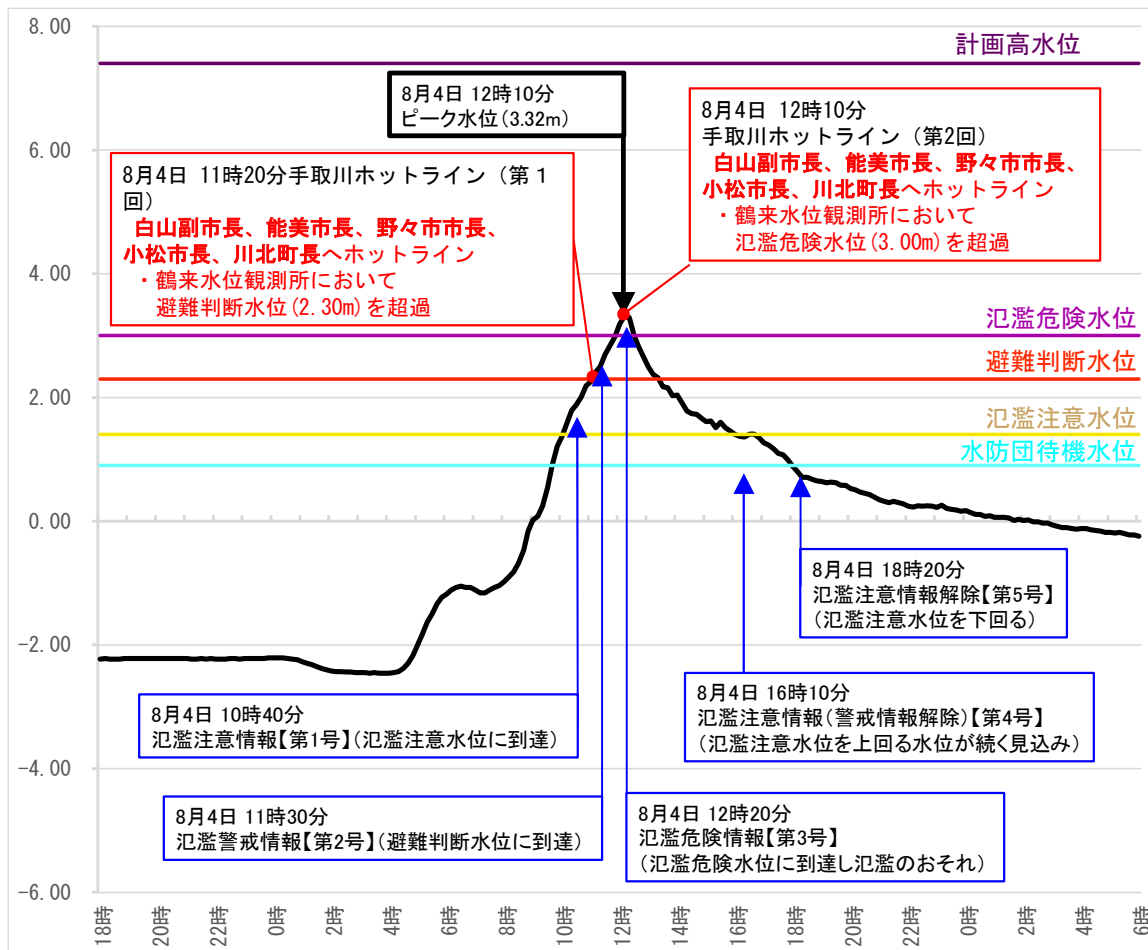
■手取川の鶴来水位観測所にて避難判断水位・氾濫危険水位超過のおそれが生じた際に、手取川流域の市長・町長へのホットラインにより、洪水に関する情報を逐次提供した。

● 自治体支援等の状況(時系列)
