# 手取川水系 令和4年8月洪水の状況とこれまでの対応

令和6年9月27日  
北陸地方整備局  
金沢河川国道事務所

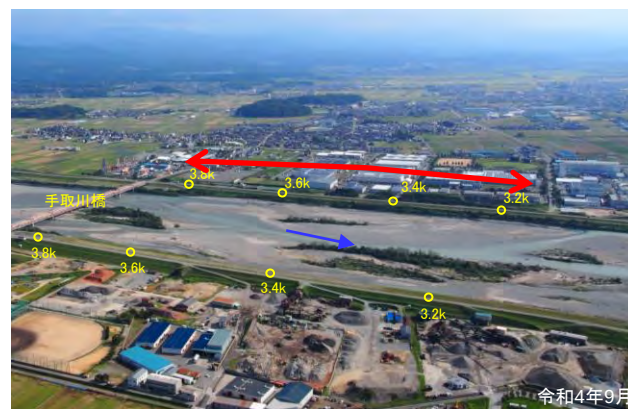
侵食が進行した主な箇所(左岸3k～4k付近)

- 令和4年8月洪水後実施した横断測量データにおいて、河道変化について確認を実施した結果、3k～4kで滞筋が堤防側へ移動し、侵食が進行し、4k付近では、滞筋が右岸よりに変化している。
- 今後、結果を踏まえ、侵食が進行している箇所については必要な対策を検討していく。

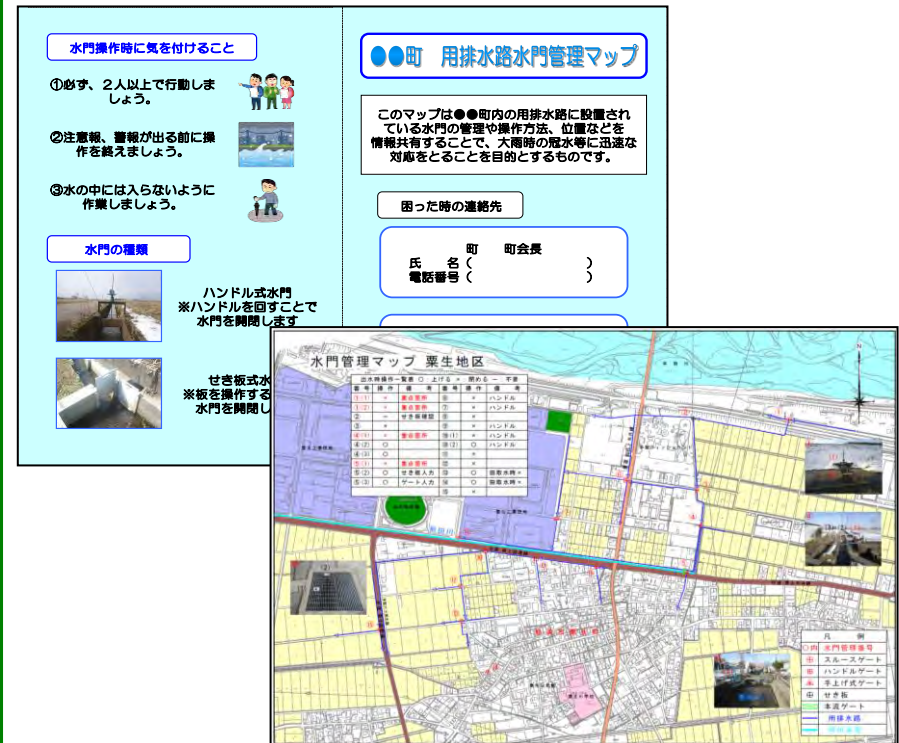
- ・能美市内の用排水路に設置されている水門の位置や管理、操作方法を明記したマップを生産組合及び町内会で作成
- ・作成したマップを特定の管理者だけではなく、地域で共有することで、大雨時の冠水等の迅速な対応に取り組む
