# 令和6年能登半島地震 のと里山海道 能登大橋付近の盛土復旧

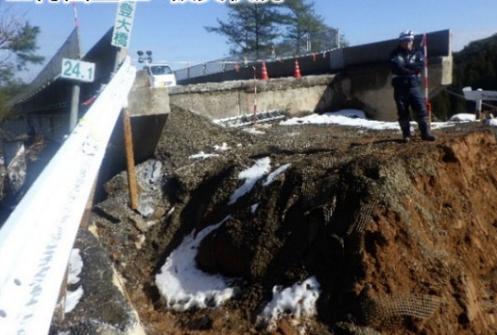
○能登大橋では、橋台の背面の盛土が崩壊し、大きな段差が発生しました。橋の通行を早期に再開するためには、原位置で通行を確保する必要がありました。

■背面盛土 被災状況

○そのため、軽量で早期施工が可能な「発砲ウレタン(軽量盛土)」+「鋼管杭による土留」を採用することで、大規模崩壊箇所での迅速な盛土復旧と、被災した能登大橋本体への負担軽減を図り、原位置での通行を確保しました。

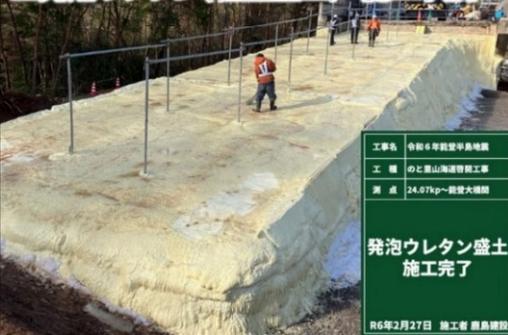
■発砲ウレタン(軽量盛土) 施工状況

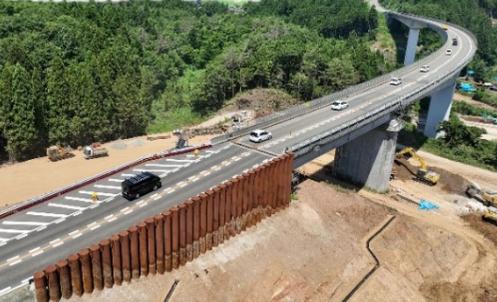
■鋼管杭による土留

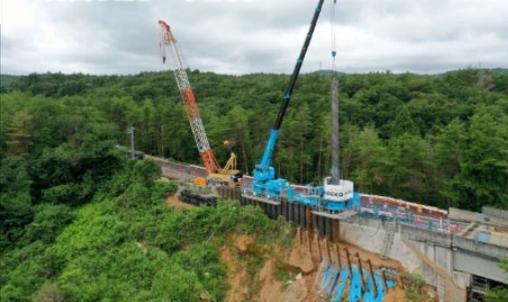
■鋼管杭施工状況(ジャイロプレス工法)
