流域で起こった災害

● 手取川災害略史

● 昭和9年災害概要

● 平成16年5月17日 別当谷土石流災害

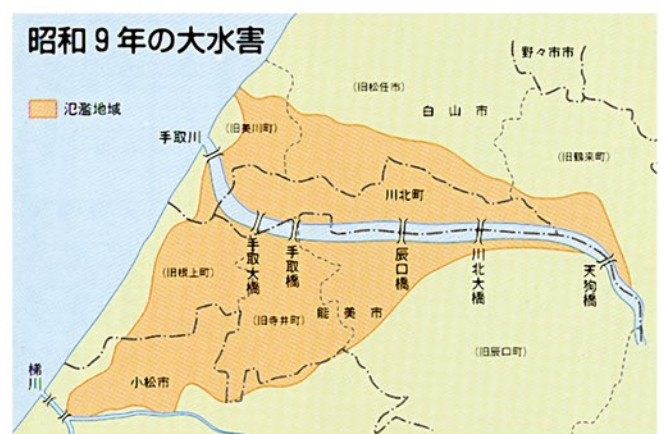
昭和9年災害 風嵐の被害状況
(白山市、白峰)

例年にない大量の雪解け水と400mmを超える豪雨が重なって発生した崩壊土砂が下流河川への土石流となって流下した。このため、上流から河口まで流域のほとんど全域にわたって被害が発生する、未曾有の大災害となった。

これによって、上流部では別当谷大崩れの発生をはじめ、別当谷、柳谷、甚之助谷等で推定約1億m³に達する崩壊土砂が流出し、河床が著しく上昇した。市ノ瀬で12m、風嵐7m、桑島4m、尾添川との合流点では約3mの河床上昇がみられた。

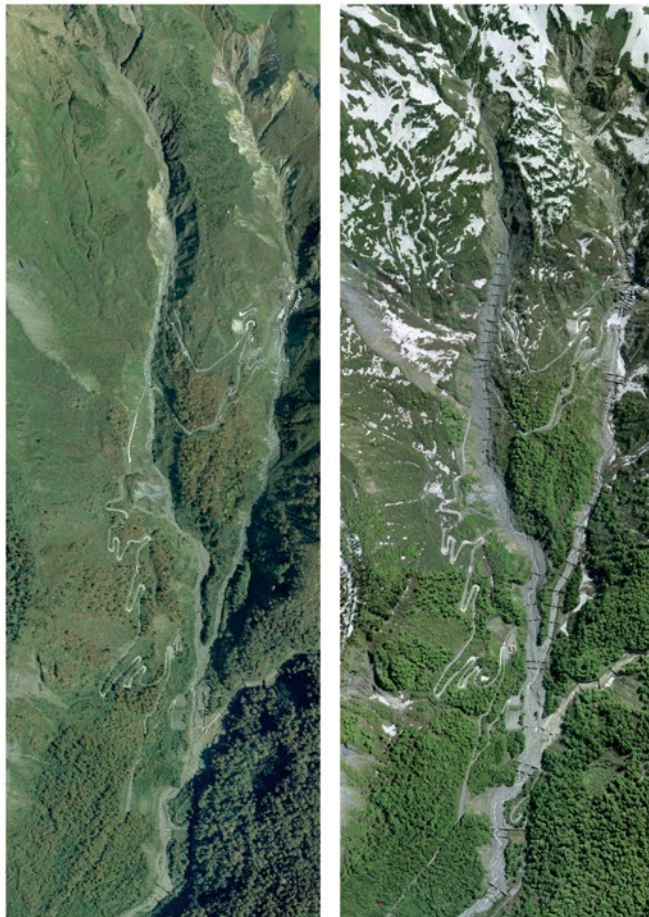
別当谷空中写真

崩壊前(平成15年9月撮影)

崩壊後(平成16年5月24日撮影)

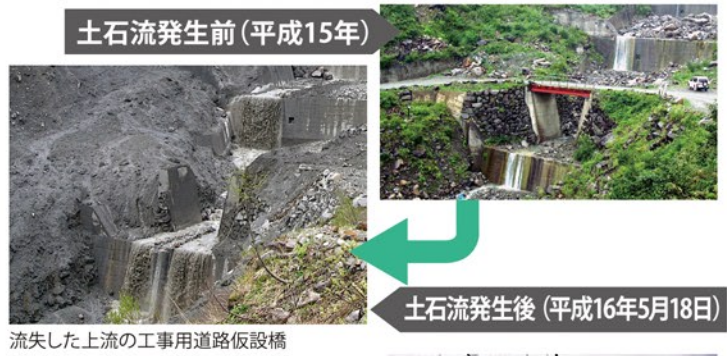
上流の工事用道路の仮設橋流失

流失した上流の工事用道路仮設橋

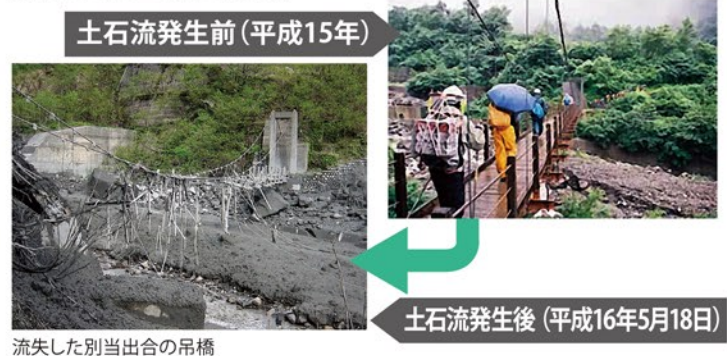
被害状況：別当出合付近砂防新道の吊橋流失

流失した別当出合の吊橋
