白山砂防百年史

大正元年→昭和元年

昭和2年→昭和9年

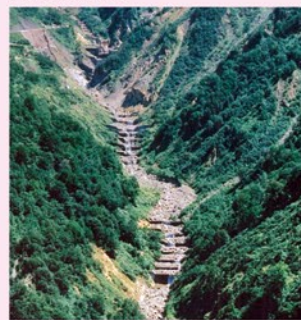
柳谷階段状堰堤(昭和2年～) 我国最初の階段状堰堤

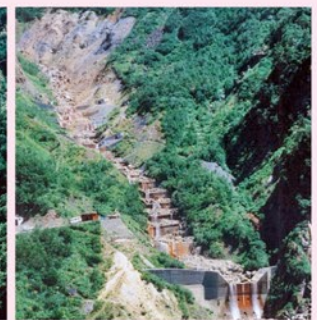
甚之助谷階段状堰堤(昭和6年～) 我国初期の階段状堰堤

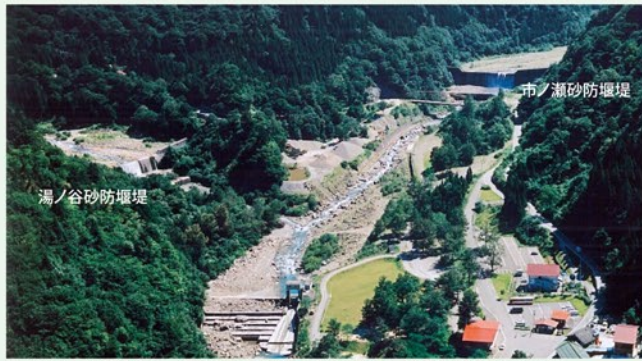
牛首川本川に建造された堰堤

市ノ瀬(湯ノ谷合流点) 市ノ瀬堰堤(昭和29年竣工), 湯ノ谷堰堤(昭和31年竣工)

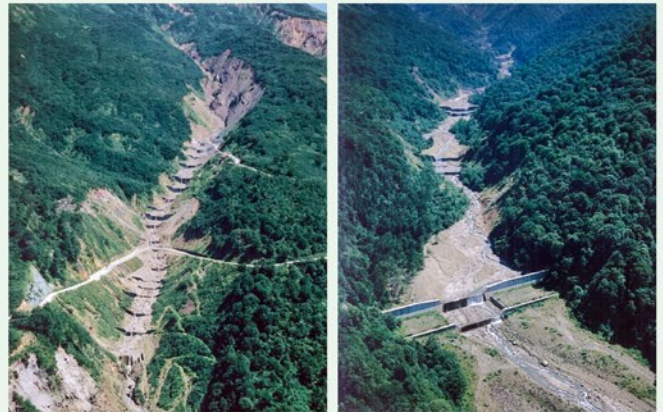
手取川ダム貯水容量を長く保つためおよび下流域集落等の保全のため、河床・河岸・山腹の安定化を図るとともに土石流を安全に捕捉することを目的とした砂防施設整備が進められる。

別当谷堰堤群

細谷堰堤群

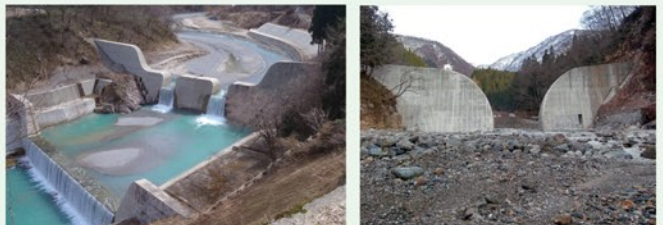
手取川ダムが完成すると牛首川からの下流への土砂供給が絶たれ河床洗掘の恐れがあるため、防災上危険とならないように土砂を流下させる必要がある。尾添川では土砂流出調節のための砂防施設整備が進められる。

瀬戸堰堤(既設砂防堰堤のスリット化)

尾添川第2号砂防堰堤(平成19年竣工)
