# 白山砂防の概要

## ● 牛首川流域の砂防

## ● 尾添川流域の砂防

## ● 中ノ川流域

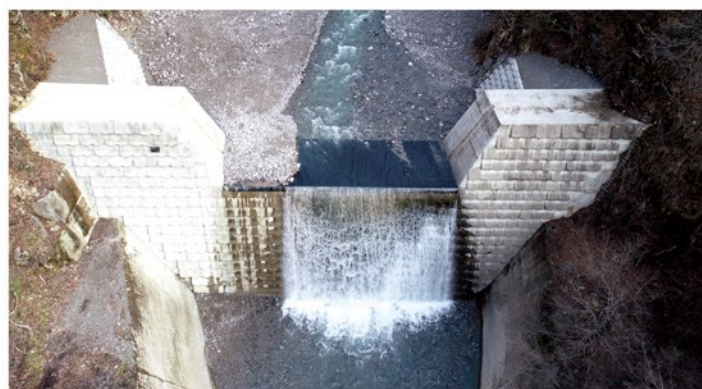
中ノ川第1号砂防堰堤 令和元年度本堤改築状況（写真3）

そのため、中ノ川上流の土砂生産域での大規模崩壊に伴う土砂流出に対して、道路・発電施設を含む保全対象等への土砂災害に対する安全度を確保するため、中ノ川流域の施設配置計画検討や老朽化及び損傷を受けている砂防堰堤（写真2）の機能保全を図る補強等の改築を平成25年より進めている。（写真3）
