甚之助谷地すべりの概要

● 調査から対策まで

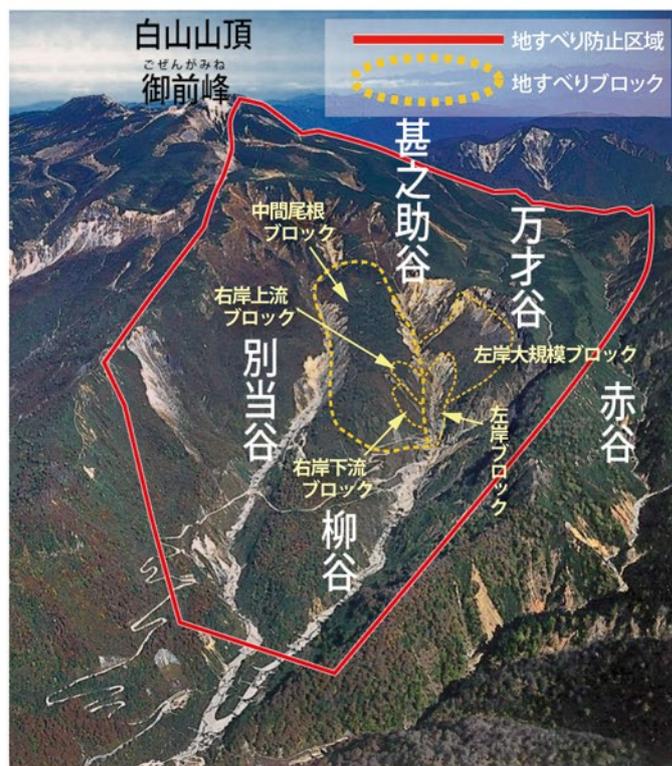
甚之助谷地区地すべりの全景(写真1)

甚之助谷は手取川上流柳谷の上流部に位置する流域面積0.7km²の荒廃小溪流である。地すべりは標高1,400～2,000mの区域で発生しており、全国的に極めてまれな高山地域にある。(写真1)

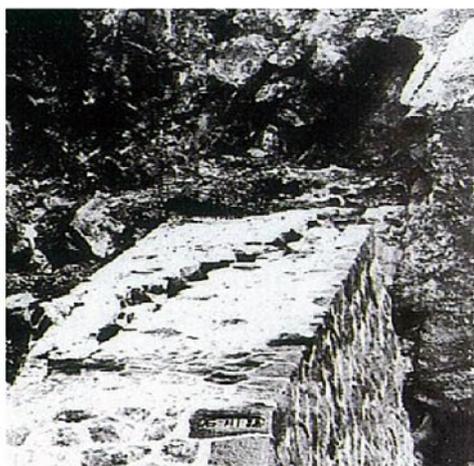
甚之助谷第5号砂防堰堤で認められた亀裂(写真2)

甚之助谷は白山砂防発祥の地であるが、石川県により施工された甚之助谷第5号砂防堰堤完成直後から地すべりの兆候が見られたため(写真2)、昭和2年度から移動量測定を開始した。当初は堰堤左岸袖部の亀裂程度であったが、やがて取付岩盤との間に食い違いを生じ、下流に向かって移動を始めた。(昭和2年～昭和35年の間に10.5m移動)この砂防堰堤は甚之助谷砂防堰堤群の基幹堰堤であり、これが倒壊すると、大量の土砂が下流へ流下し、大災害となる懸念がある。このため、昭和30年頃から石川県が本格的な調査を開始した。

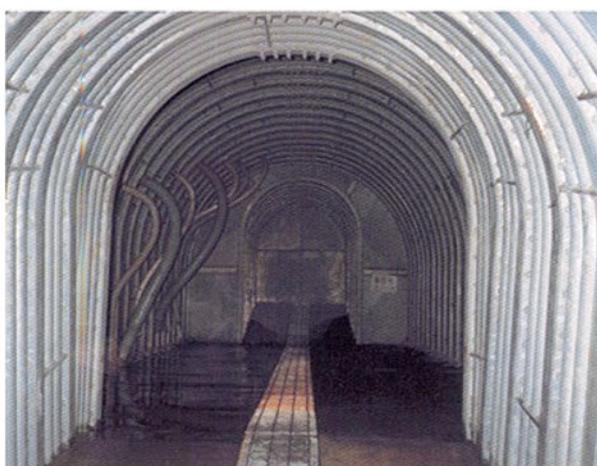
6号排水トンネル内部

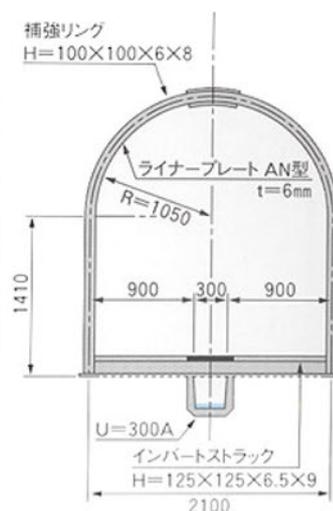
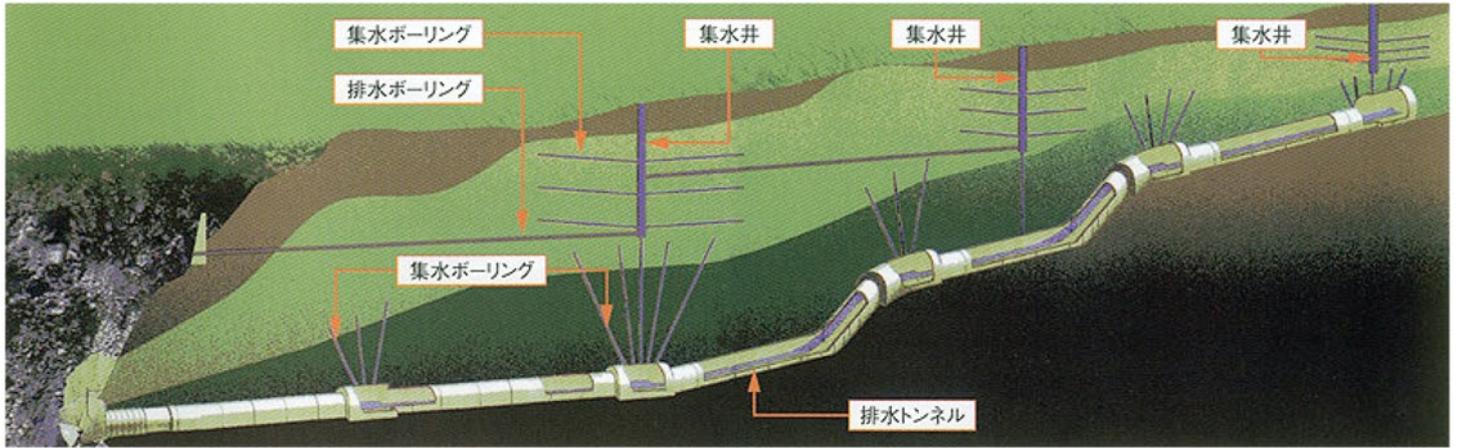
● 甚之助谷地すべり対策の概念図

- 地すべり防止工法には、大きく抑制工（地すべり土塊の移動原因を事前に排除する）と抑止工（地すべり土塊の移動を直接的に止める）に分けられる。
- 甚之助谷地すべりは、規模が大きく、構造物による抑止工を採用することは困難である。
- 地すべり移動の主要な原因が、融雪による大量の地下水供給と考えられているため、排水トンネル、集水井、集水ボーリングといった、地下水を排除する工法によって、移動の抑制を図ってきた。
- 集水井に集めた水は、排水ボーリング孔を通して、直接地表に排出するか、また、集水井の下部の排水トンネルを通して排出する。

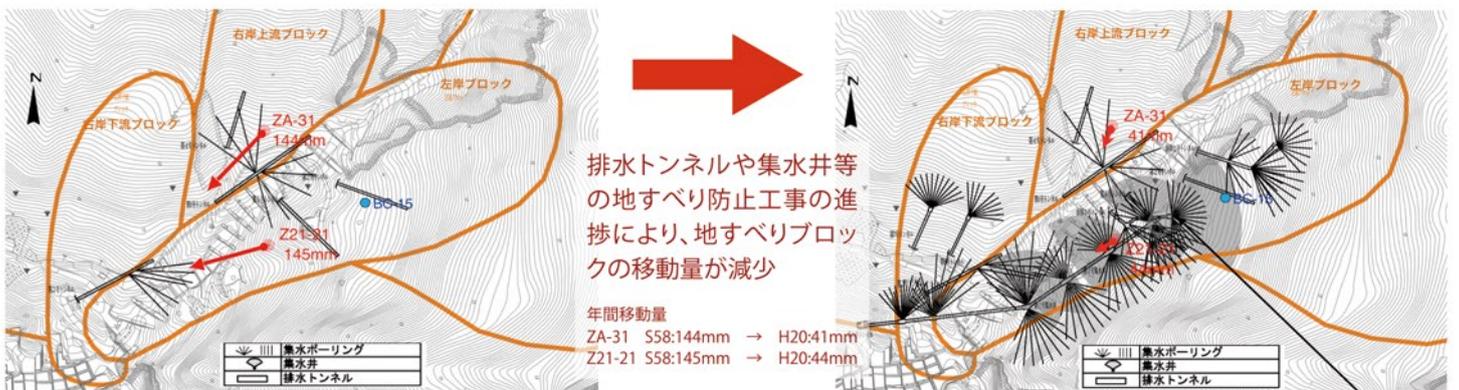
昭和58年(1983年) 地すべりの年間移動量 (図1)

平成20年 地すべりの年間移動量 (図2)

昭和58年の移動量は、右岸ブロックで144mm/年間、左岸ブロックで145mm/年間（図1）となっていたが、排水トンネル1～8号や集水井1～3号等の地すべり防止施設が完成した後の移動量は、右岸上流ブロックで41mm/年間、左岸ブロックで44mm/年間と大幅に減少した。（図2）

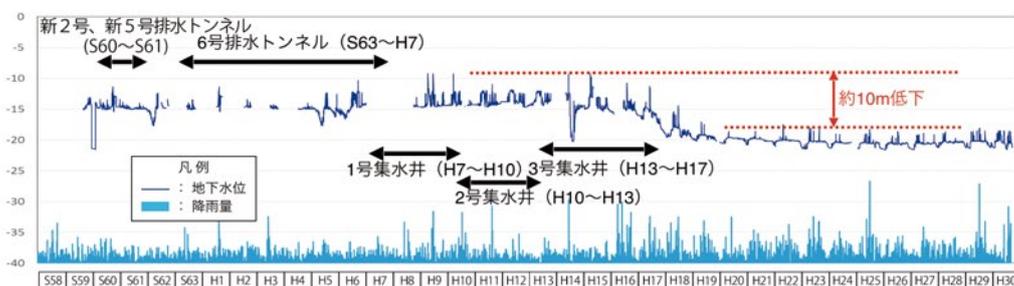
左岸ブロック (BC-15) 地下水位状況図 (図3)

また地下水位については、左岸ブロックのBC-15観測点では、3号集水井の完成に伴い地下水位が約10m低下と大きな効果がみられた。（図3）

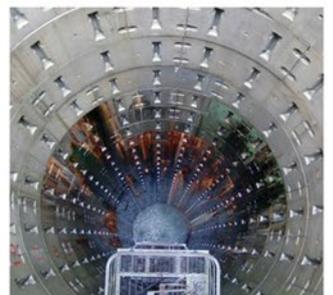
3号集水井 内部
