# 手取川水系 河川整備基本方針の概要

# 手取川水系河川整備基本方針

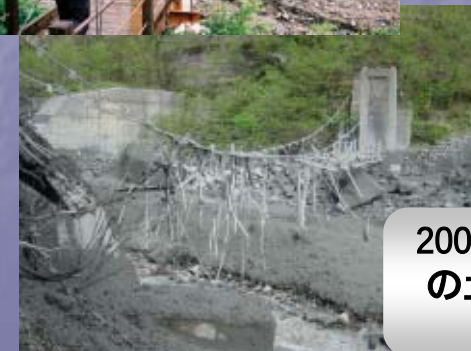
2004(H16)年5月17日発生  
の土石流により被災した  
別当出合の吊り橋

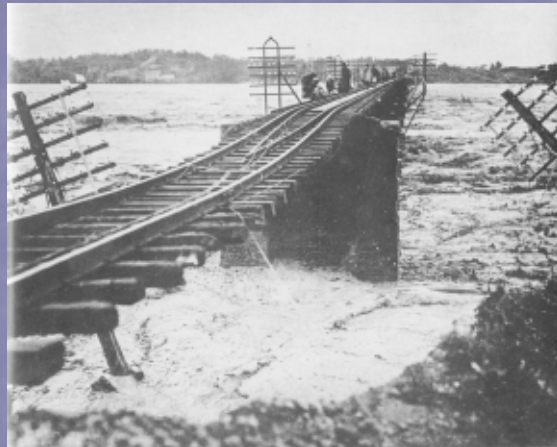
国鉄(現JR)手取川橋梁の被災状況

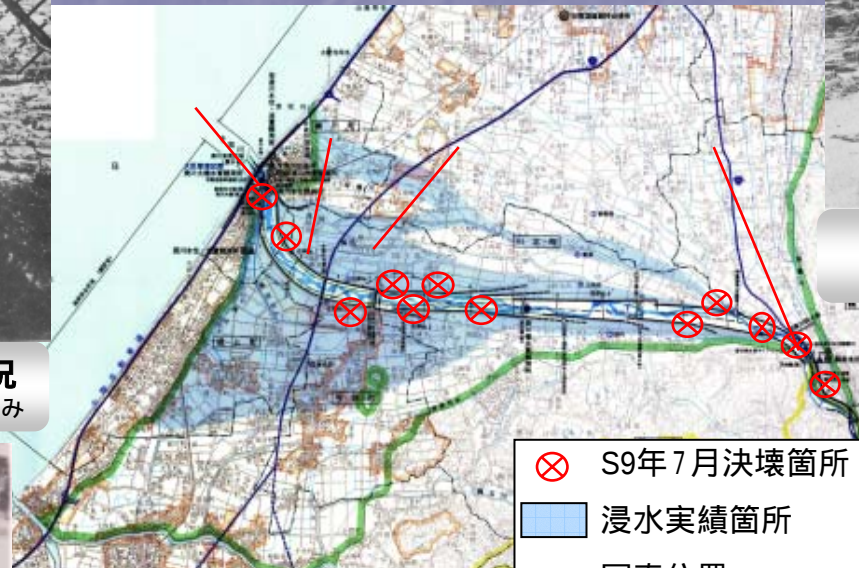
1934(S9)年7月洪水浸水実績図

1934(S9)年7月決壊箇所は、「手取川改修工事計画概要」  
(1935(S10)年11月内務省新潟土木事務所)より

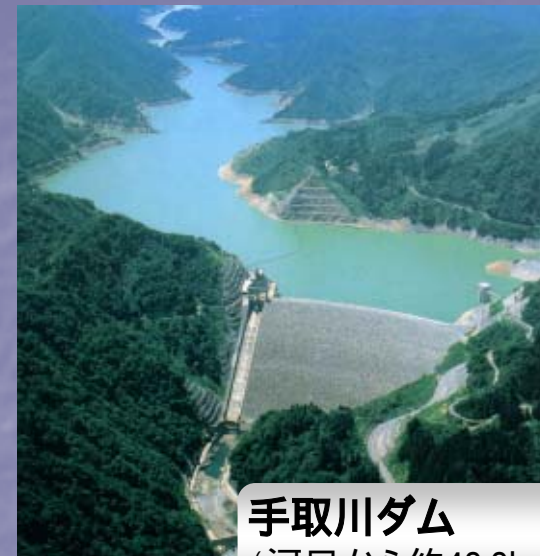
手取川ダム  
(河口から約40.0km)

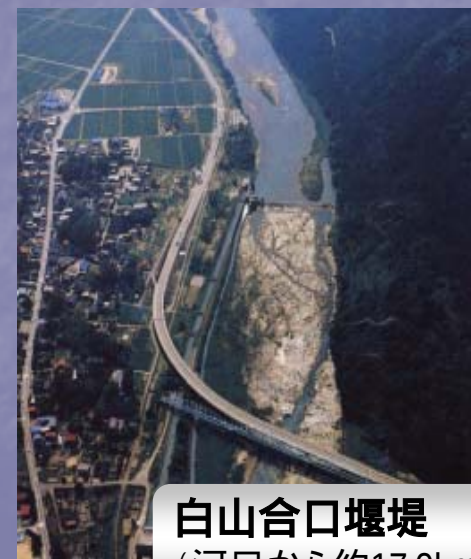
白山合口堰堤  
(河口から約17.0km)

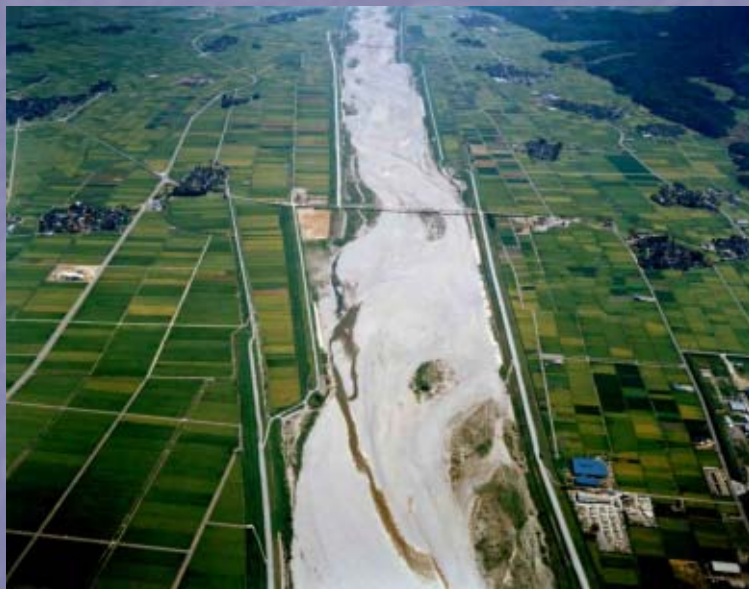
瀬切れの発生状況  
(1981(S56)年8月8日 撮影)
