# 手取川水系河川整備計画

## 【大臣管理区間】

北陸地方整備局

金沢 河川  
国道 事務所

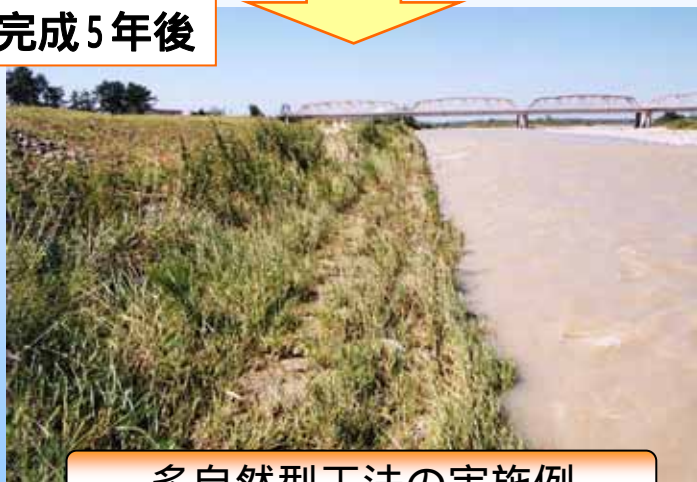
- 護岸等の実施にあたっては、多自然型工法について検討した上で実施する。
- 河床掘削の実施にあたっては、瀬や淵等の生物の生息・生育環境に配慮しながら実施する。

多自然型工法の実施例

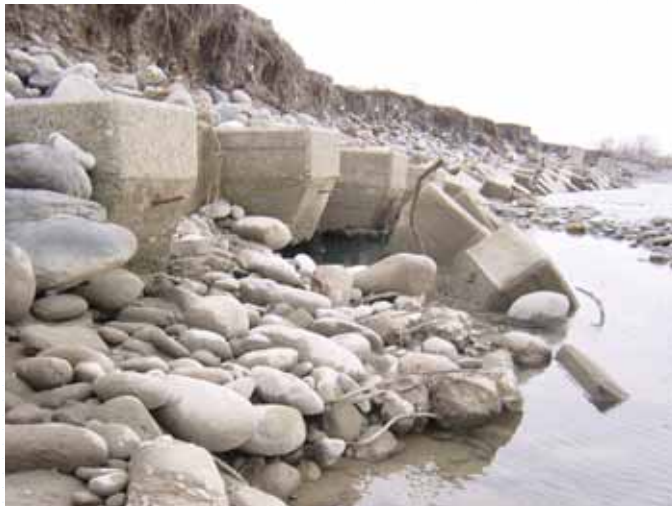
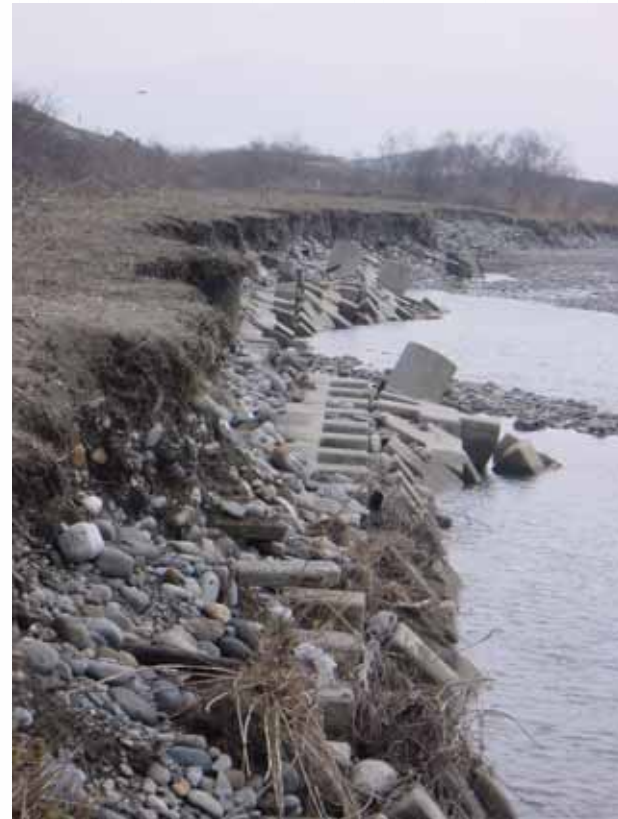
川北町舟場島地先 右岸5k付近

- 急流河川である手取川は、洪水の流れが速く、その強大なエネルギーによって、1度の洪水で護岸の基礎部の洗掘や高水敷が大きく侵食され、破堤に至る危険性がある。 (素案8ページ)
- 洪水時の河床の変動が激しく、洪水の流れが複雑なため、どこで侵食が発生するか予測が非常に困難である。
- さらに、手取川は一部の区間が天井川となっており、破堤した場合には、被災は広範囲におよび甚大な被害が想定される。

H16.10.20台風23号出水での侵食状況

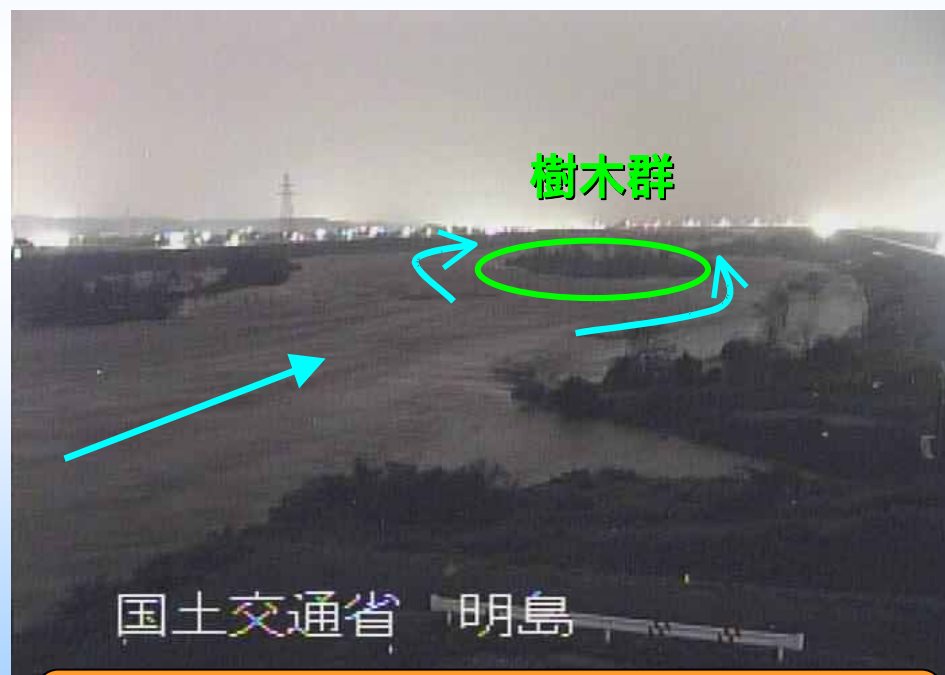
- 近年、河道内の樹林化が進み、新たな問題となってきている。
- 河道内に繁茂している樹木群は、堤防や河岸を防護するというメリットがある反面、洪水の流下阻害や偏流の発生原因となり、洪水時に流出した場合には河川管理施設や橋梁に対して悪影響を及ぼす恐れがある。

H16.10.20台風23号出水時の洪水流の状況  
(白山市明島地先 右岸12.0k付近)

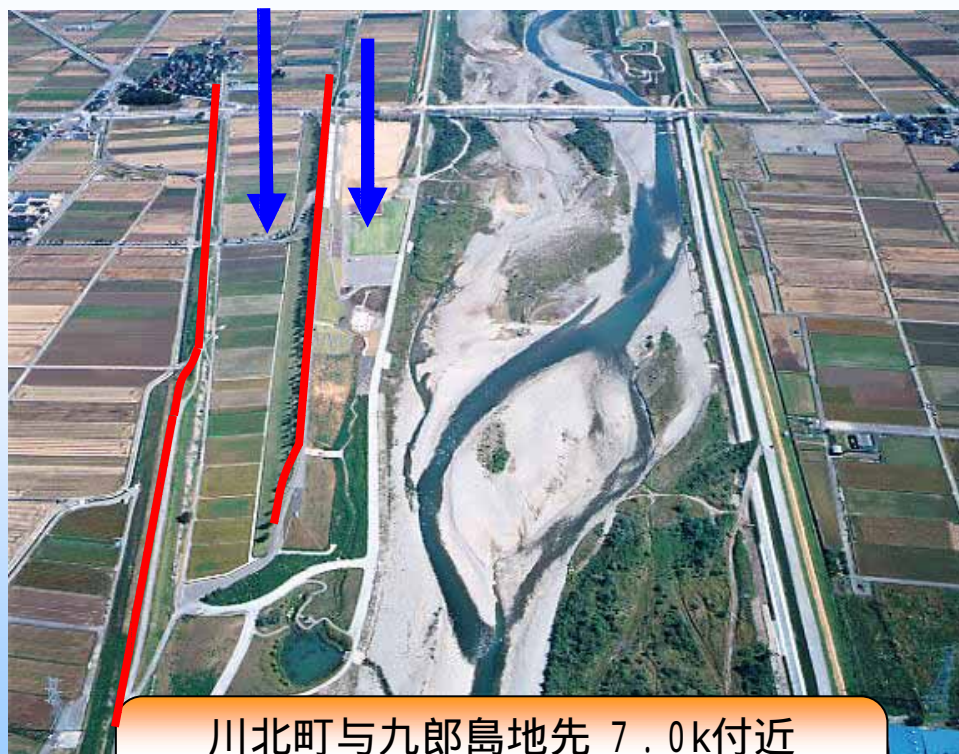
- 手取川の堤防は、連続堤ではなく、他の扇状地河川でもみられる霞堤(かすみてい)が用いられている。霞堤は手取川の特徴を活かした伝統的な治水工法であり、堤防が破堤した場合には、氾濫流を河道に戻し氾濫被害を軽減させる機能がある。しかし、霞堤周辺の開発や、土地利用等により、その機能を十分に発揮できなくなっている箇所もある。
- 霞堤の機能維持に配慮した開口部周辺の土地利用がなされるよう、関係者の理解を得られるように努める。

川北町与九郎島地先 7.0k付近  
左岸の霞堤 (H15.10撮影)
