# 試験フラッシュ

## 手取川ダム堆砂の課題

■実施目的

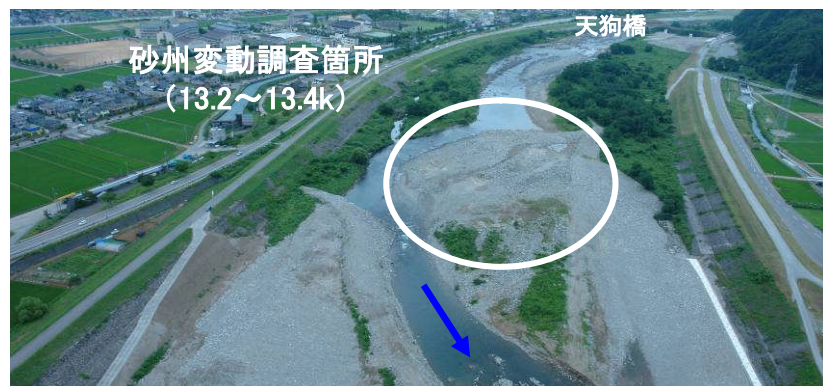
砂州を対象として、浮遊土砂の堆積調査、侵食・堆積高調査を行ない、洪水時の土砂移動を把握する。

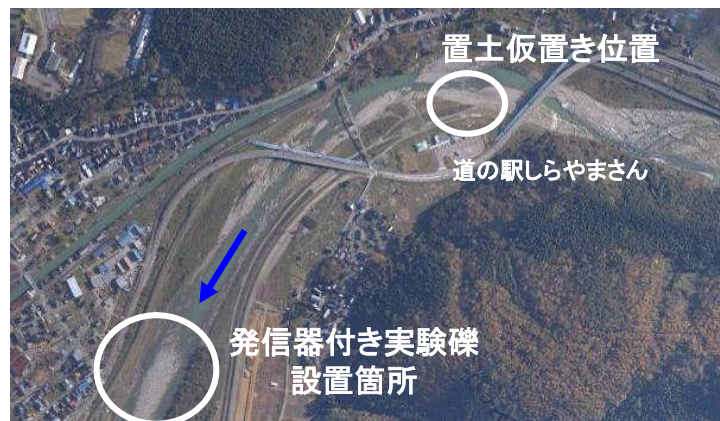
ダム堆積土砂を下流河川に運搬し、洪水でフラッシュさせる実験を実施する。

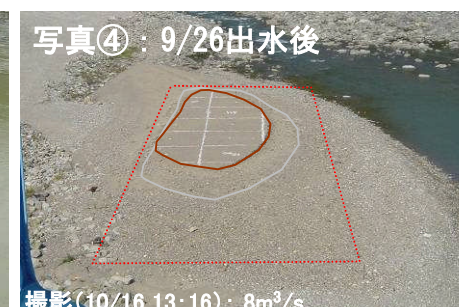
## ①置土仮置き直後

左岸砂州上には、砂及び礫(5cm程度以下)が支配的に堆積している。(置土は粒径0.8mm程度の砂)

②8/19及び21日出水(約90m<sup>3</sup>/s程度×2回)後

2度の出水(小規模)によって、置土前面(上流側)及び背面(下流側)の水際側が若干侵食された。

③8/28日出水(224m<sup>3</sup>/s程度)後

置土前面及び右岸側(水際側)が支配的に侵食(約360m<sup>3</sup>)されているが、置土は周辺に砂州を形成して堆積している。

④9/26日出水(227m<sup>3</sup>/s程度)後

前回と同程度の出水によって、左右岸でさらに1～2m程度、上流側でさらに8m程度侵食が拡大している。

置土仮置き後は、目標とする置土天端が冠水するような出水( $450\text{m}^3/\text{s}$ 程度以上)は、発生しなかった。

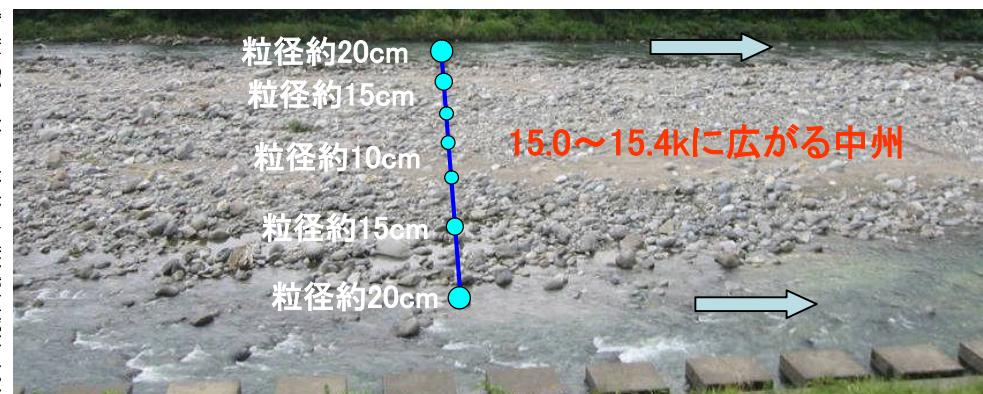
設置場所: 15.1k及び15.2k(縦断方向に約100m間隔)  
設置間隔: 横断方向に約10m間隔で1測線に計7個  
粒 径: 10~20cmの実験礫

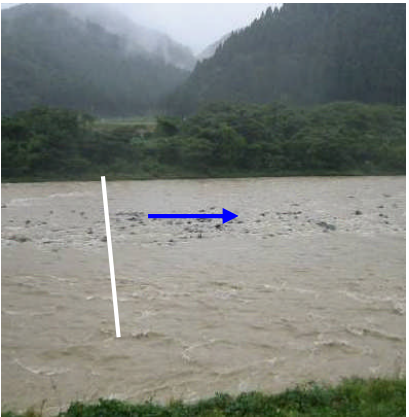
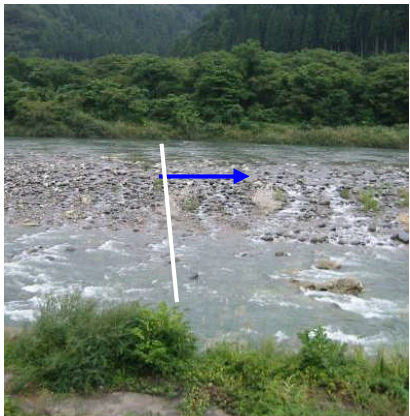
実験礫設置位置における流況

| 日 時 | 実験礫設置時<br>(2008/07/17 15:40 撮影) | 実験礫追跡調査時<br>(2008/09/25 15:10 撮影) | 出水時<br>(2008/09/26 9:30 撮影) | 実験礫回収時<br>(2008/10/16 15:10 撮影) |
|---|---|---|---|---|
| 流 況 | 水位：-2.37m、流量：8m <sup>3</sup> /s | 水位：-2.01m、流量：26m <sup>3</sup> /s | 水位：-0.96m、流量：227m <sup>3</sup> /s | 水位：-2.40m、流量：7m <sup>3</sup> /s |

・追跡調査後の9/26出水ピーク時の実験礫設置位置の状況を見ると、  
中州は冠水しているものの、中州上は実験礫(粒径10～15cm)が顕著に移動するような流況ではないものと推察される。

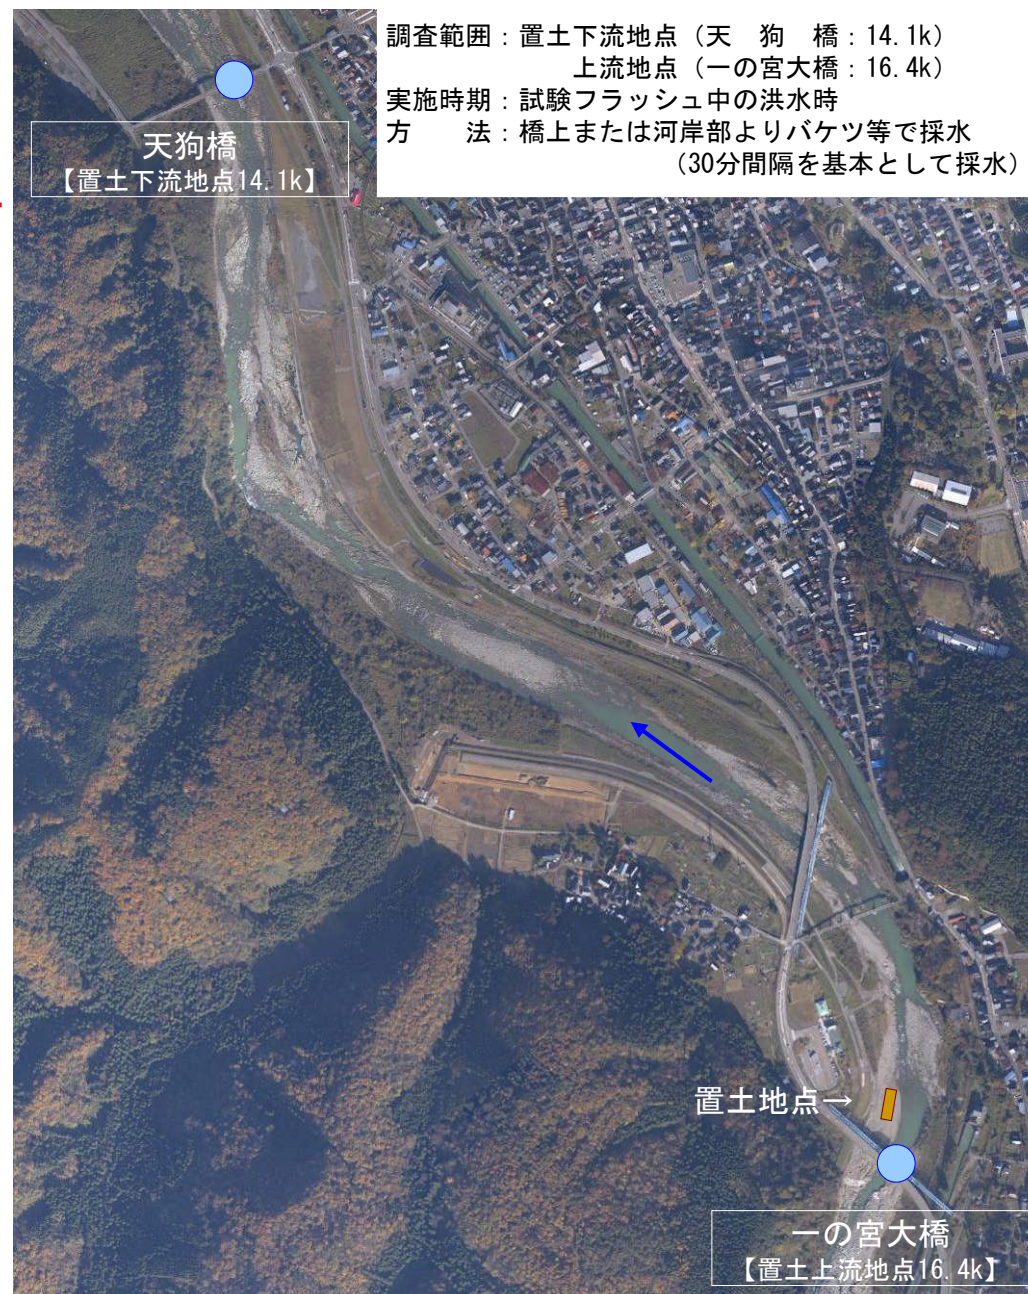
置土流出時の河川水質への影響有無を把握・評価するために、置土仮置き地点(16.2k上流)の上下流で採水を行い、室内分析する。

- ・下流側:天狗橋(14.1k)
- ・上流側:一の宮大橋(16.4k)
