第2回 小松天満宮整備計画評価委員会

資料-3

国土交通省
金沢河川国道事務所

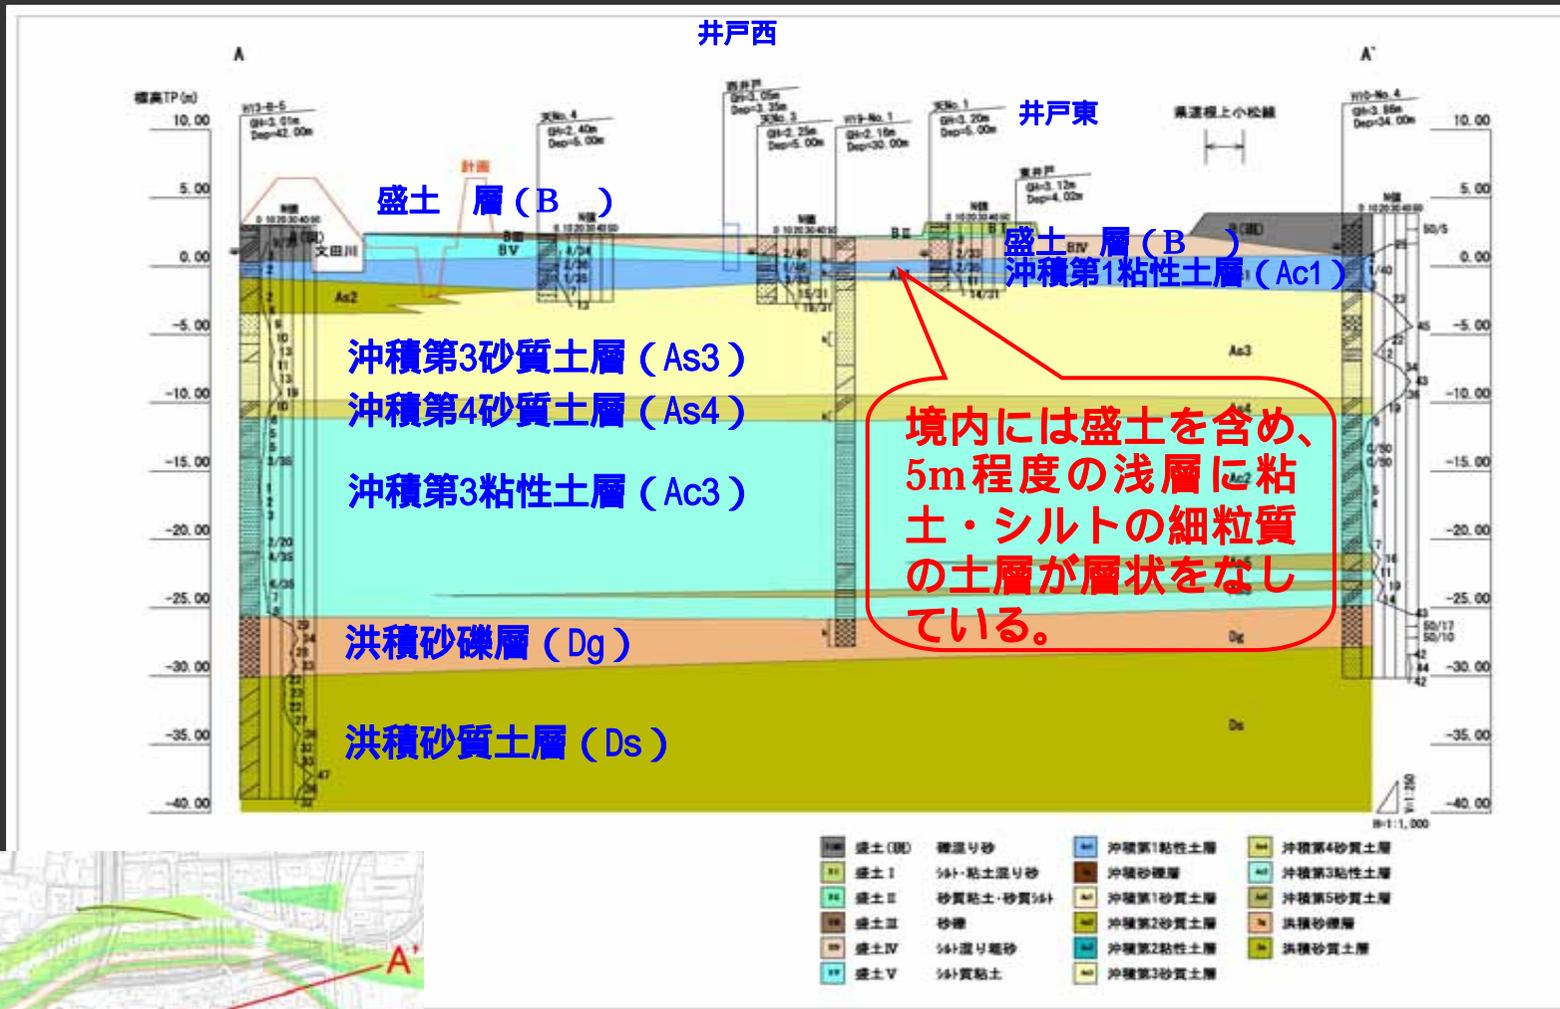
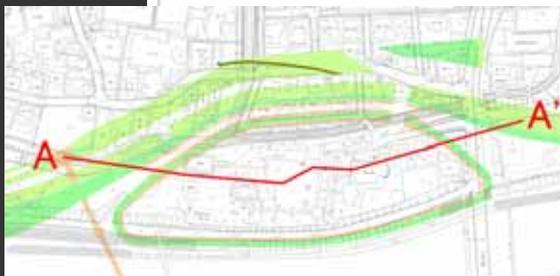
推定地質断面図 (A-A 断面)

盛土層、沖積層等の基本的な地質層序が再確認された。
境内の深度5m程度の浅層に難透水層と考えられるAc1層があり、細砂やシルトが互層になっていることが確認され、このような地質状況のもとに地下水が宙水のような形で存在している可能性が推定された。

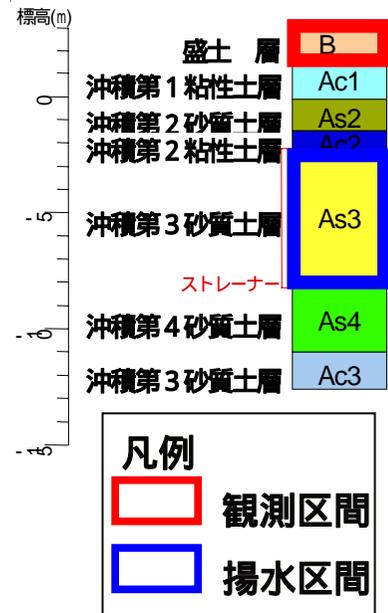
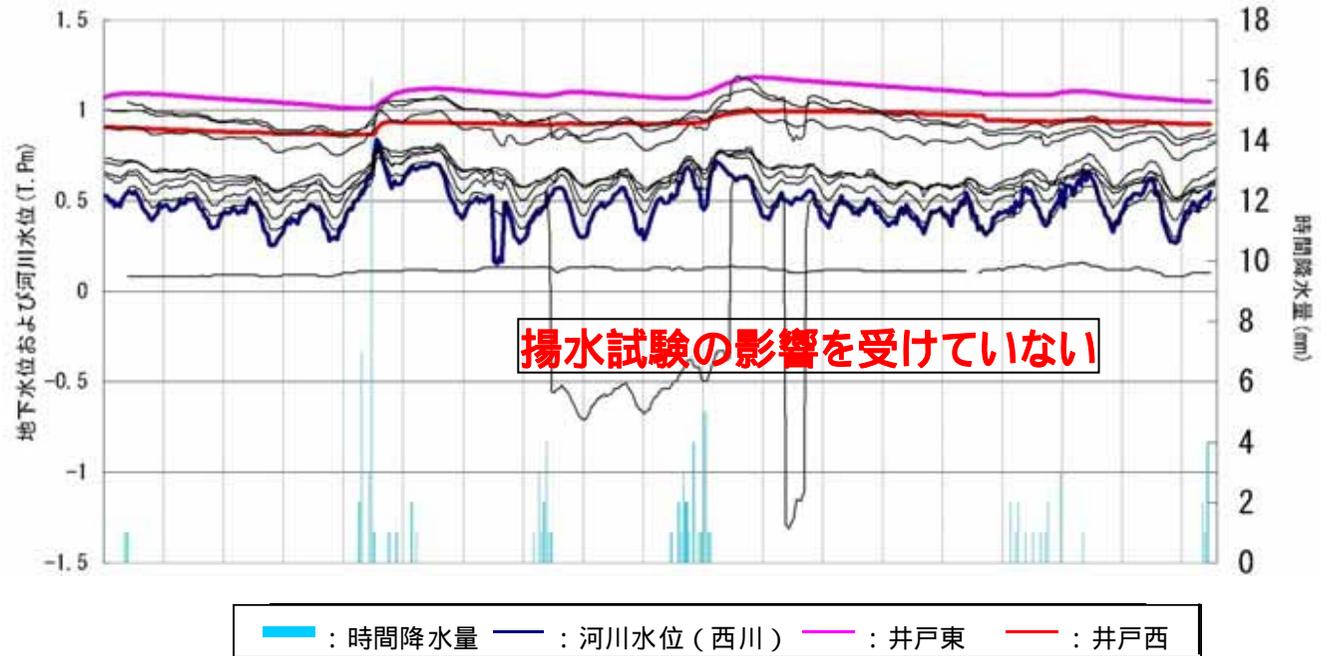
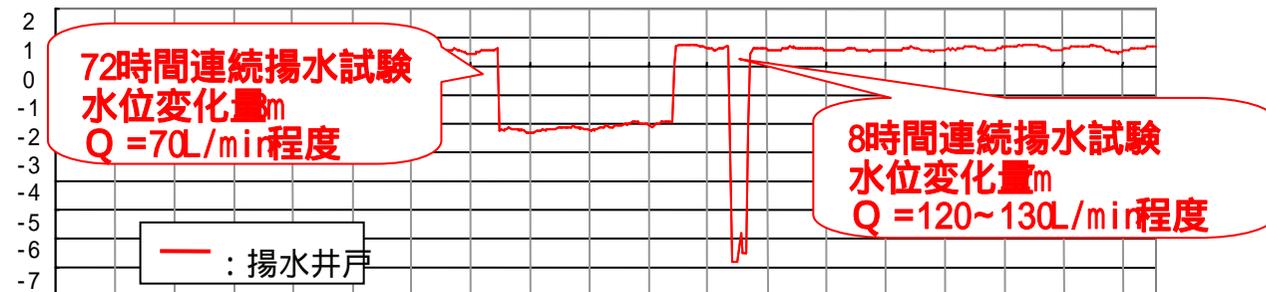
揚水試験による観測井の孔内水位の変化（境内井戸）

揚水井の帯水層と境外井戸の帯水層は繋がっているが、揚水井の帯水層と境内井戸の帯水層は繋がっていない。
境内と境外の地下水体が独立していることを確認した。

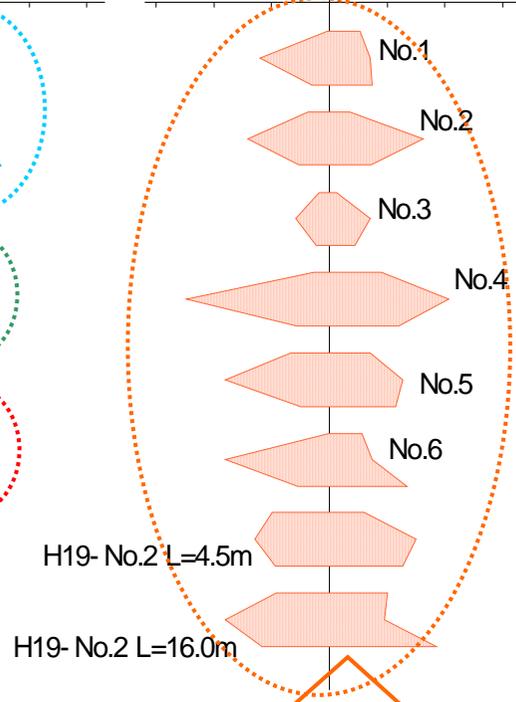
ヘキサダイアグラム

深層の被圧地下水：化石塩水を含んでいると考えられ、溶存成分量、特にNa,Clが多い。

境内井戸：水質組成はNa-Clタイプで、降水の水質の影響が反映し溶存成分量が少ない

河川水：直接流出と地下流出とが混じりあい、両者の特徴の中庸を呈する。

降水：降水の溶存成分濃度はこのスケールでは表しきれないほど濃度が低い。

境外井戸：水質組成はCa-HCO₃タイプで浅層地下水の特徴が表れている。

溶存分量は、境外井戸で多く、境内井戸で少ない。
化学組成は境外はCa-HCO₃タイプ、境内はNa-Clタイプ。
境外は浅層地下水の特徴、境内は降水の特徴を反映。
溶存成分の面からも、境内井戸と境外井戸とでは、地下水体や地下水の流動状況が異なることが示唆される。

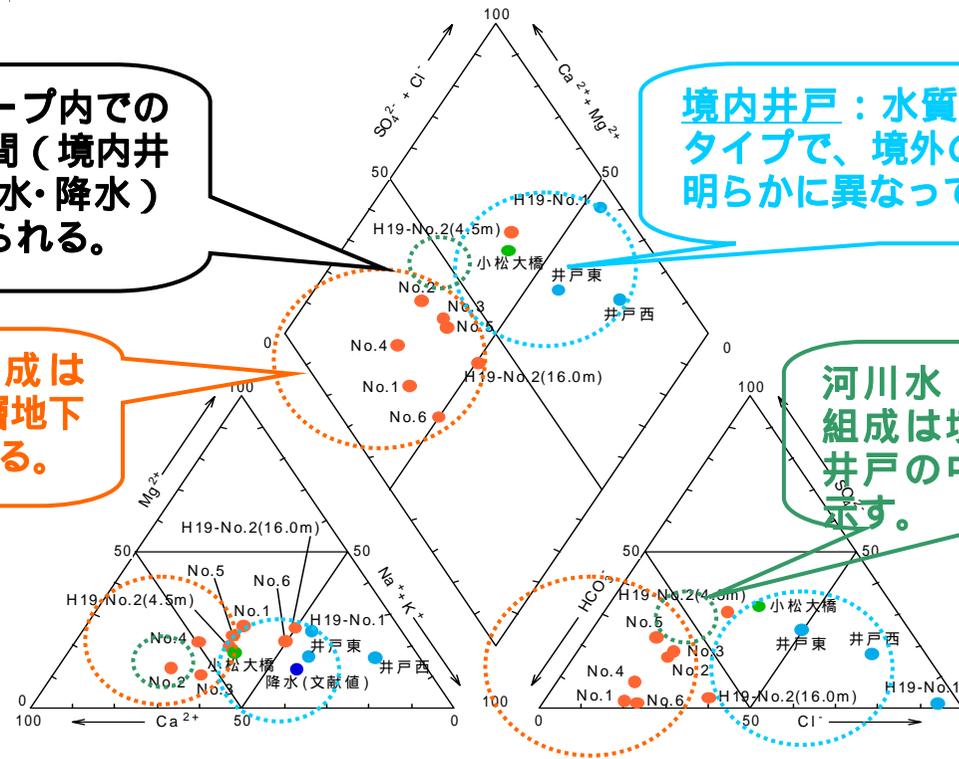
トリリニヤダイヤグラム

水質組成は、グループ内での類似性、グループ間（境内井戸・境外井戸・河川水・降水）での相違性が認められる。

境内井戸：水質組成はNa-Clタイプで、境外の地下水とは明らかに異なっている。

境外井戸：水質組成はCa-HCO₃タイプで浅層地下水の特徴が表れている。

河川水：河川水の水質組成は境内井戸と境外井戸の中間的な様相を示す。

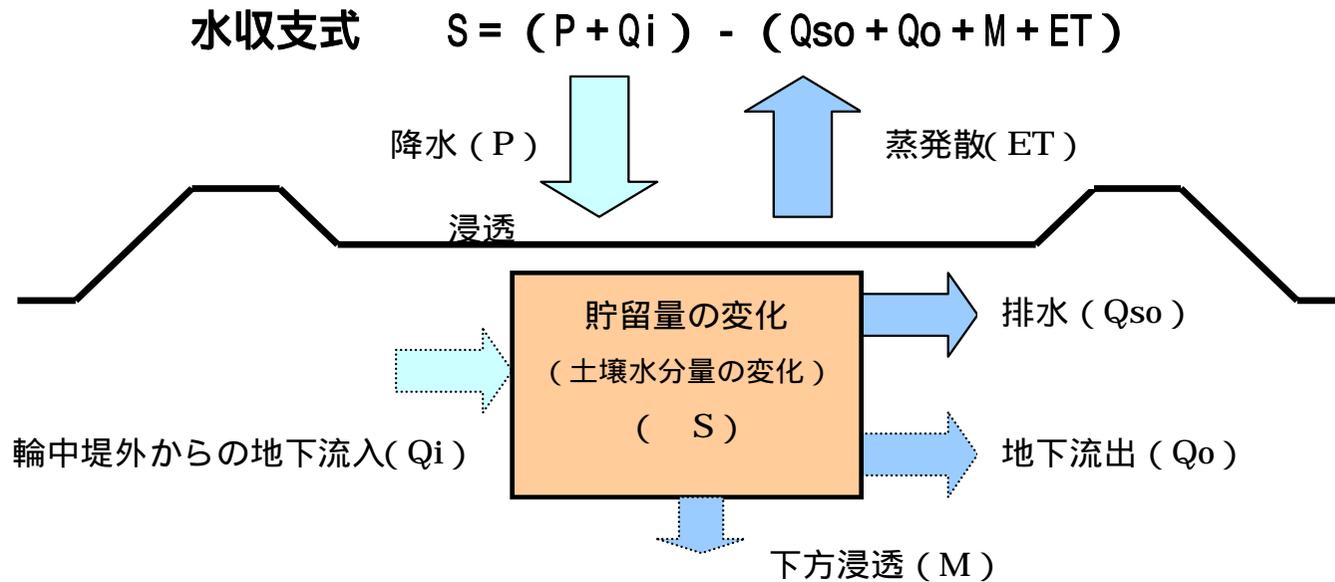
輪中堤内水収支モデルの簡略化

- 河川水位が地下水位よりも通常低いため、河川に流出する形で涵養浸透すること
- 境内内外で水質組成が異なり、地下水の流動状況が異なると考えられること
- 地下水の動水勾配が小さく、流動速度も小さいと考えられること

水収支に占める輪中堤内外の地下水流動の影響は小さいと考え、モデルを簡略化し、降水量 (P)、蒸発散量 (ET)、土壌水分変化量 (S) で検討した。

水収支の占める輪中堤内外の地下水流動の影響が小さいと考え、水収支モデルを簡略化して、**土壌水分変化量、降水量、蒸発散量**から、**輪中堤内の水収支の余剰/不足**を検討した。

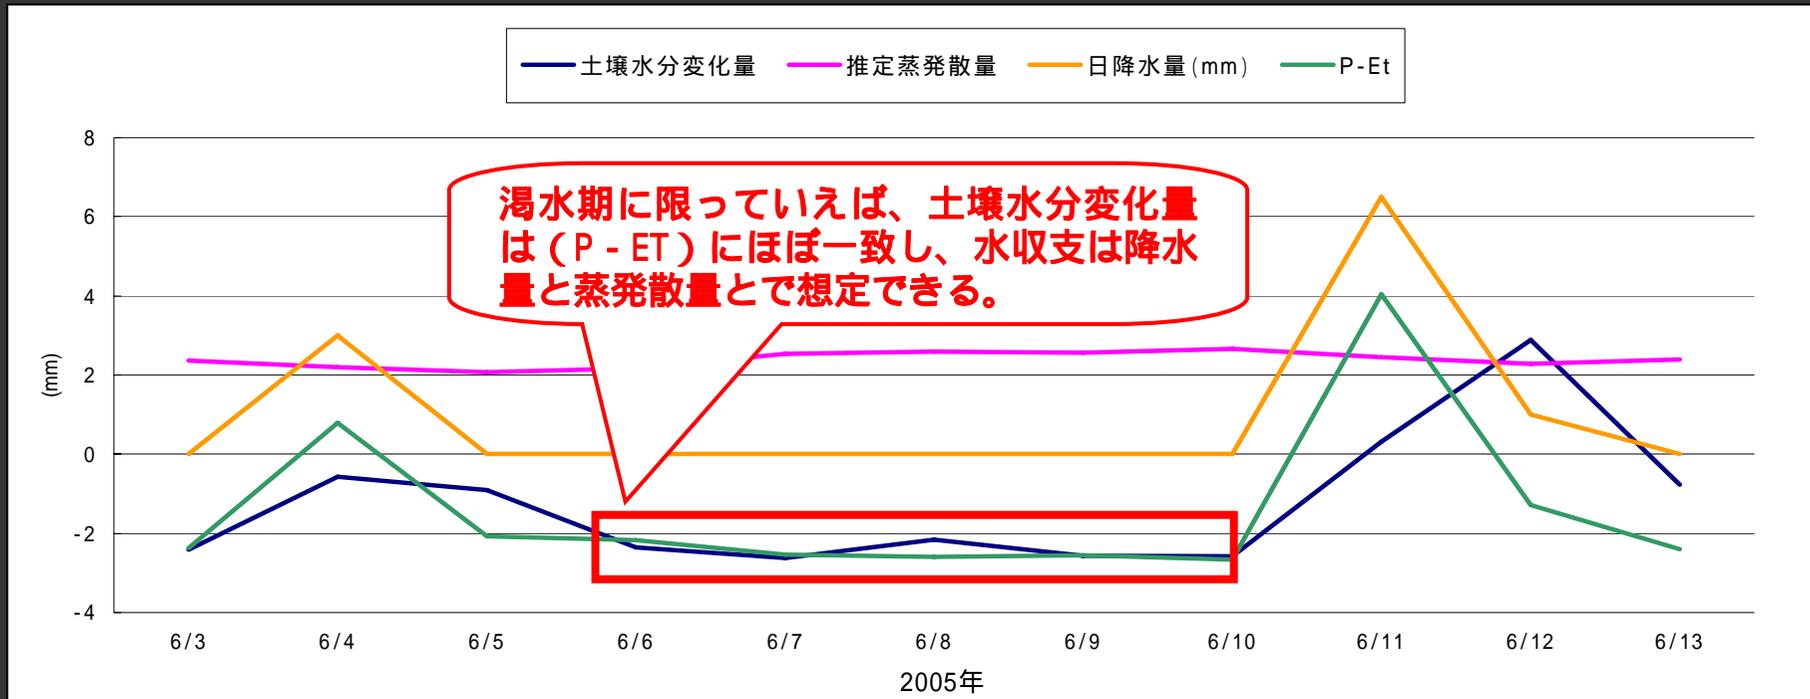
渇水期における土壌水分変化量、(降水量 - 蒸発散量)の推移

(降雨 - 蒸発散量) > 土壌水分変化量

降雨が止むと速やかに降雨前の状態に回復することから、**現況の排水が十分機能している**と判断

(降雨 - 蒸発散量) < 土壌水分変化量

地下水流動の影響は小さく、輪中堤内の水収支は降水量と蒸発散量とでほぼ想定できる。

● 年間を通じてみても水収支は余剰側に傾いていることから給水よりも**排水対策が重要**と判断

夏の渇水期：**降水量 (P) - 蒸発散量 (ET) < 土壌水分変化量 (S)**
水収支は土壌水分変化量、降水量、蒸発散量とで想定が可能である。
降雨の多い時期：**降水量 (P) - 蒸発散量 (ET) > 土壌水分変化量 (S)**
降雨が止むと速やかに降雨前の状態に回復することから、
現況の排水が十分機能していると考えられる。

年間を通じてみると、水収支は余剰側に傾いていることから、現状の水収支、特に給水よりもむしろ**現況の排水機能を維持増進**させるような**対策が必要**であろうと考えられる。

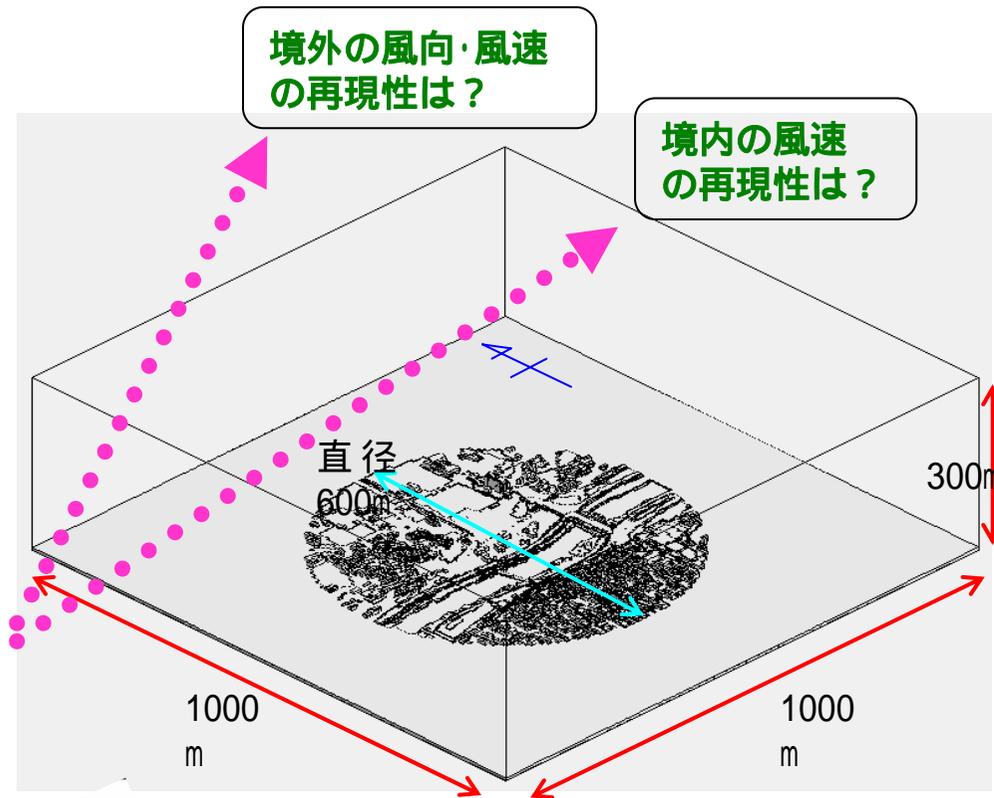
小松アメダス局を
基準風速としてし
た微気象シミュ
レーションの結果
と、小松天満宮境
内外における観
測結果とを比較

小松アメダスを基準に
場に吹く風の風
速を決定

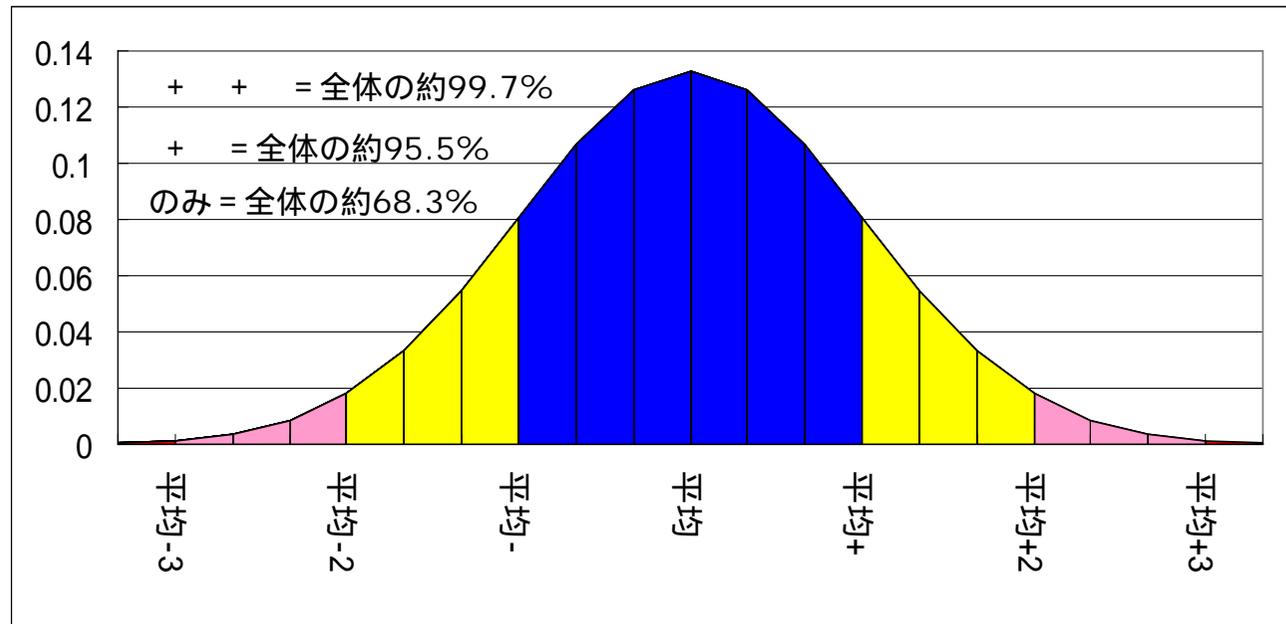
再現性確認の判断基準として、シミュレーション結果が観測値の平均 ± (標準偏差) 内に収まること

品質管理などの場面では、平均 ± 3 内に収まらなかったものを異常値や不良品を識別する基準として一般的に利用されている。

境外においては比較的観測値と予測値との適合がよい。

境内については予測値が観測値の平均値よりも高めに出る傾向がある。

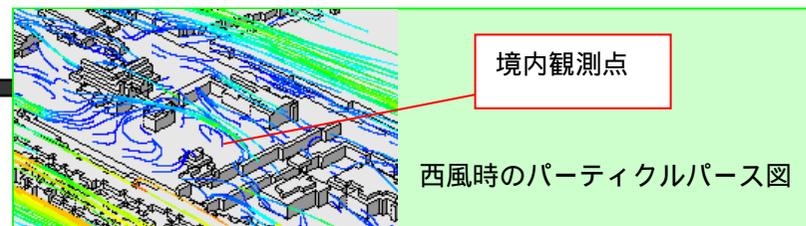
風速計の特性により起動風速を下回ると風速0m/sを記録するため、
夏（秋）の低風速時には観測される風速の平均値が、実際の風速
よりも過小となる傾向がある。

西風の条件では、参道の塀や建物が地表付近の空気の水平移動を
遮るために風速に占める上下の鉛直成分が増大し、風速計の特性
から風速が低めに観測されると同時に、起動風速を下回る機会が
増える傾向にある。

風速の出現率分布の近似に一般的に用いられるワイブル分布に
観測値を当てはめ、**明らかな外れ値として風速0.0m/sを除外**
風速に占める鉛直成分が無視できないほど大きい**西風の条件で**
は、風速の水平成分を用いて、予測結果と観測結果を比較

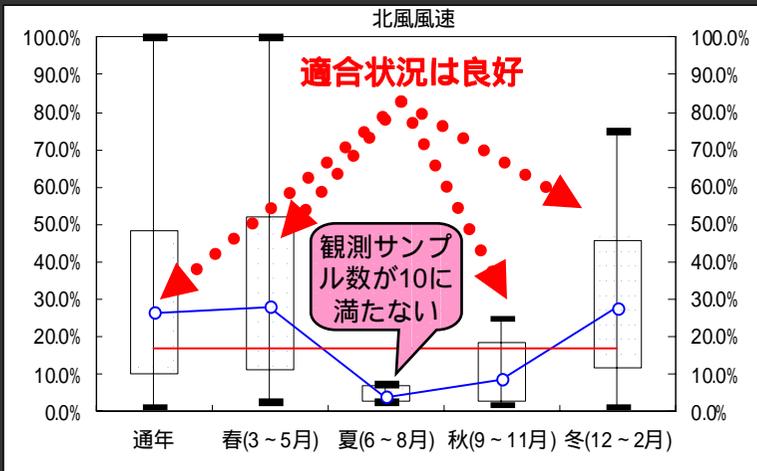
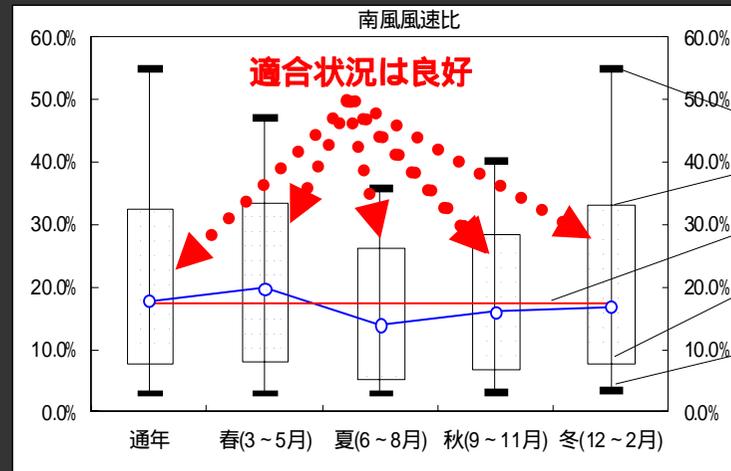
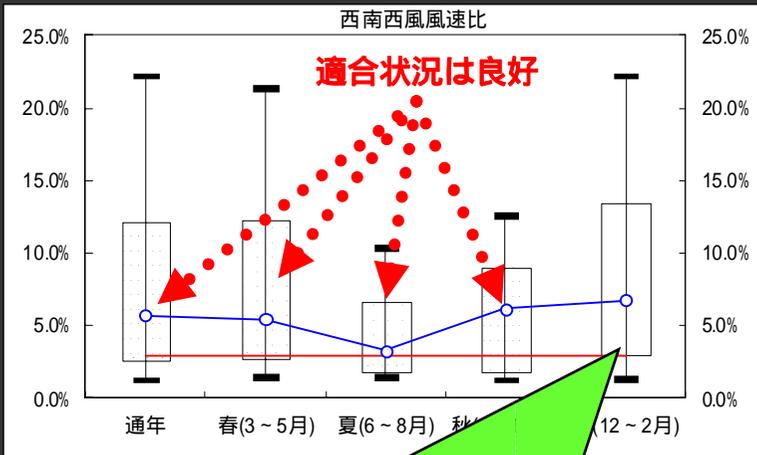
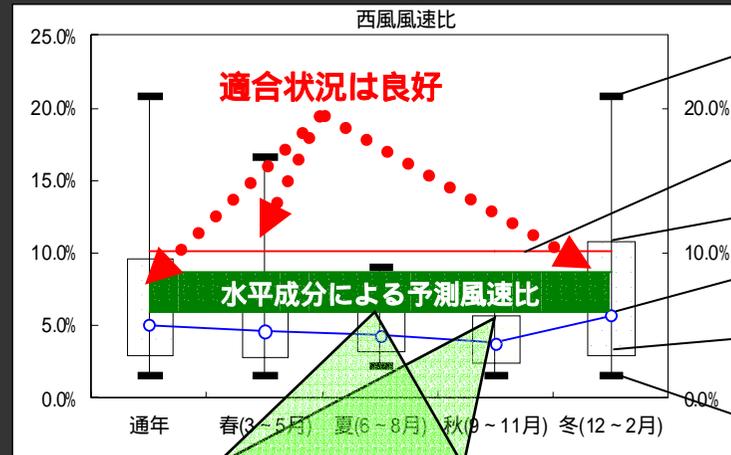
- ・ 予測風速比は、観測風速比に対して全体として（平均値）±（標準偏差）以内にあり、予測値と実測値の適合状況は良い。個々の条件への適合性を高めるためにパラメータの調整を行うと、全体の適合性を損なう可能性がある。

- 最大風速比
- 平均風速比 +
- 予測風速比
- 平均風速比 -
- 最小風速比

- 最大風速比
- 予測風速比
- 平均風速比 +
- 平均風速比
- 平均風速比 -
- 最小風速比

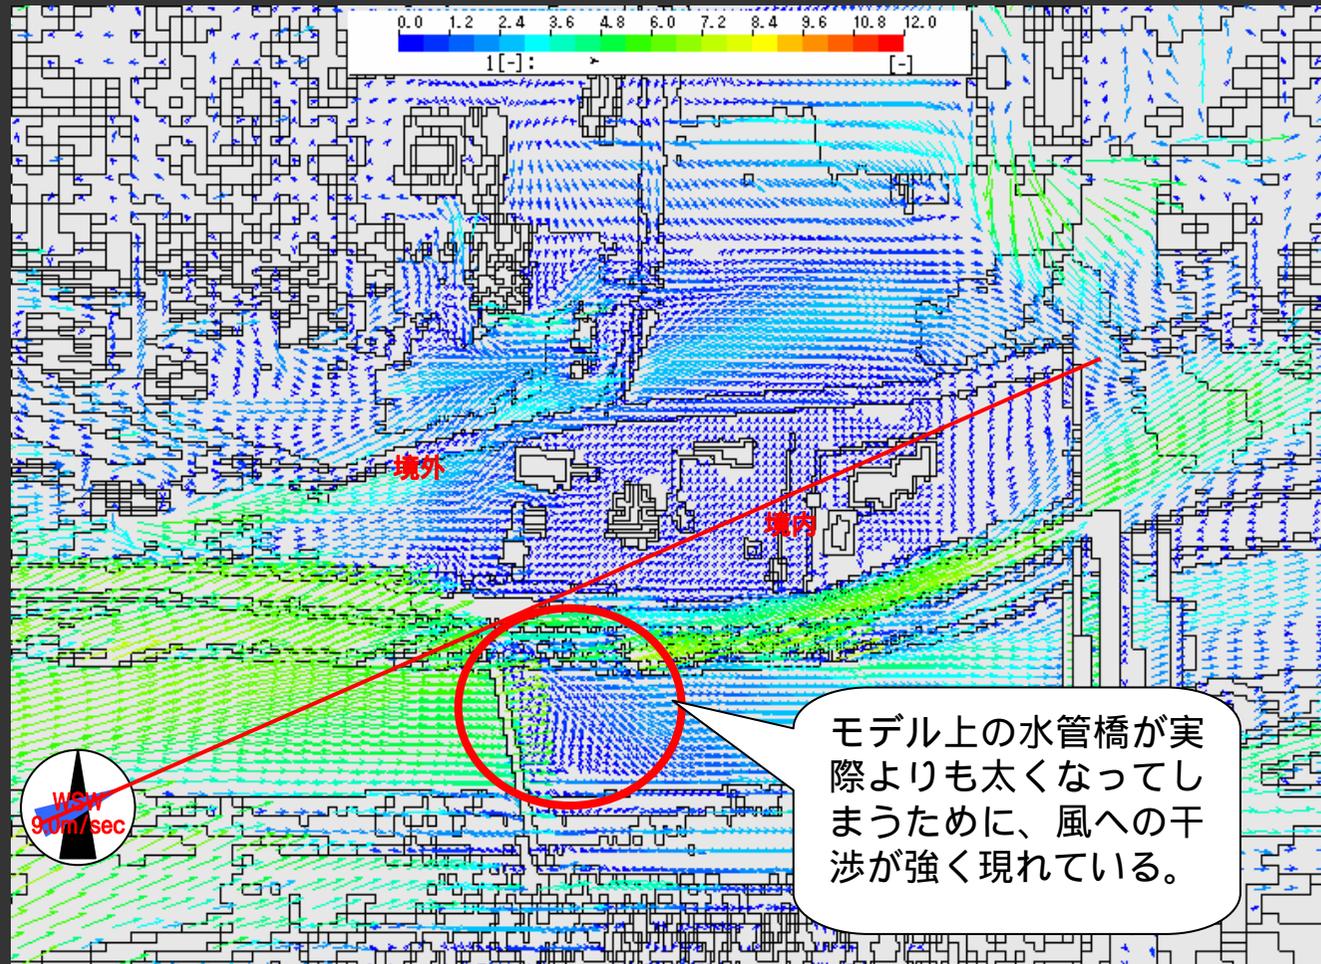
水管橋と境内観測地点との位置関係

モデル上の水管橋が実際よりも太くなってしまったために、風への干渉がより強く現れている。

わずかな位置の違いによって風向や風速が大きく変わることから、必ずしもモデルの適合性が悪いことを意味するものではないと考えられた。

- ・ 能楽堂や本殿への風当たりの変化を比較するうえでは支障はないが、手水舎・神門・宮司宅への風当たりの変化を比較する場合は、西風で代用するなどの対応が必要と考えられる。

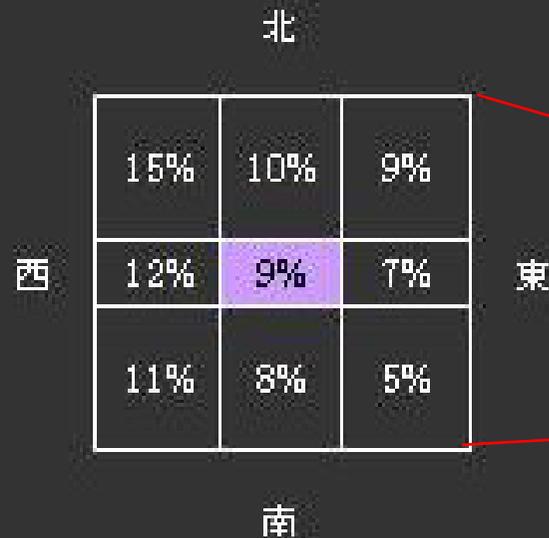
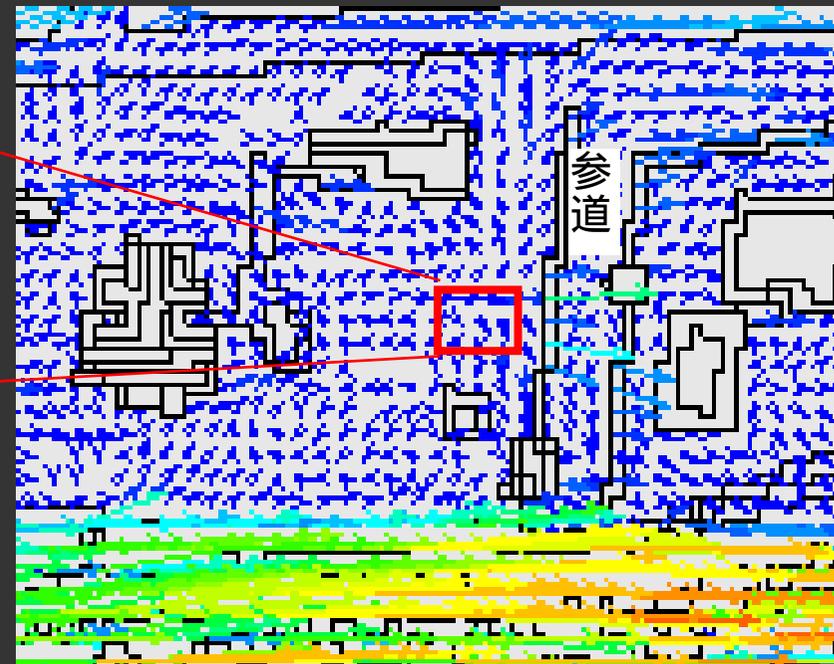
西風における境内観測地点付近の風の動き

- ・本殿などの建物を回り込んだ風が、参道の塀によって地表付近での水平移動を遮られ、南や北、鉛直方向に分岐する場所であるため、わずかな位置の違いによって風向・風速が大きく変化

紫のセルが観測点のセル

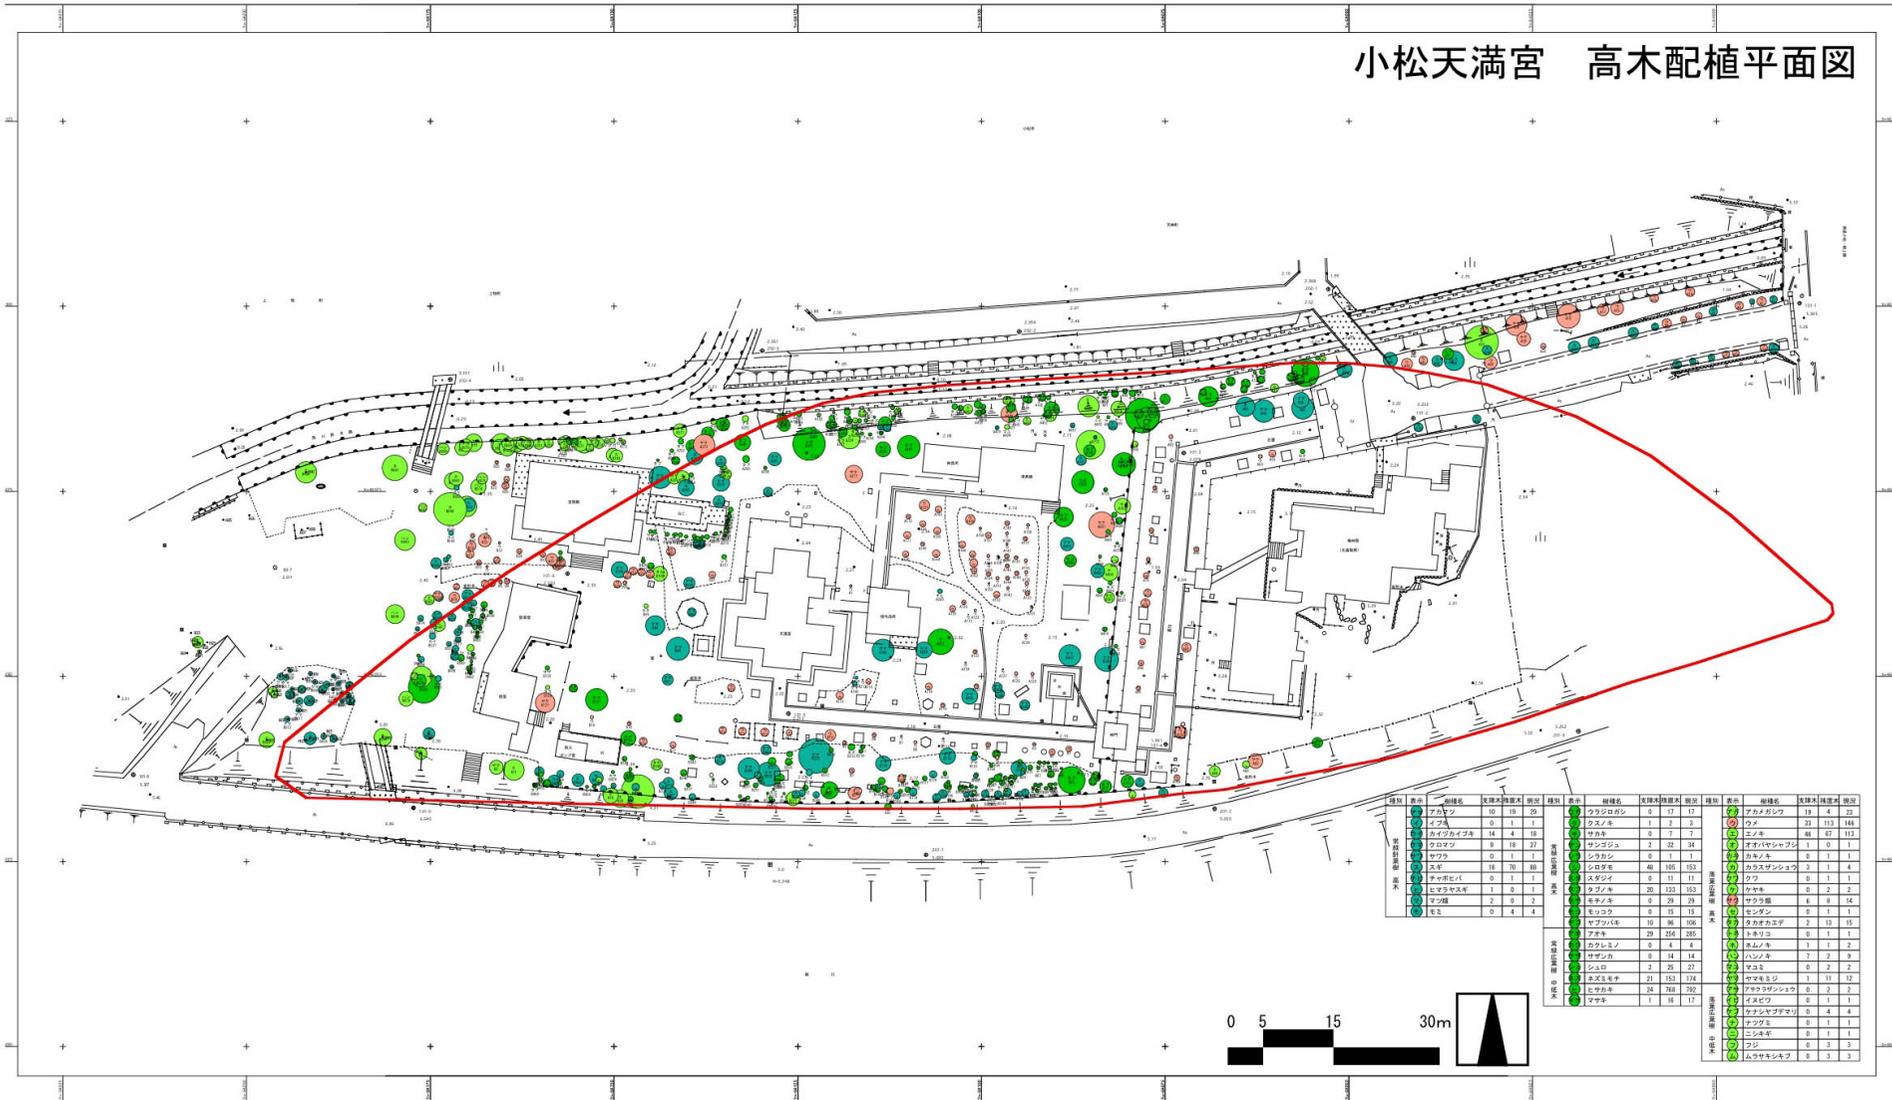
小松天満宮 高木配植平面図

「平成17年度 小松天満宮境内内植生図作成作業」の結果を基に樹高3.0m以上の高木及び全てのウメを図示した。

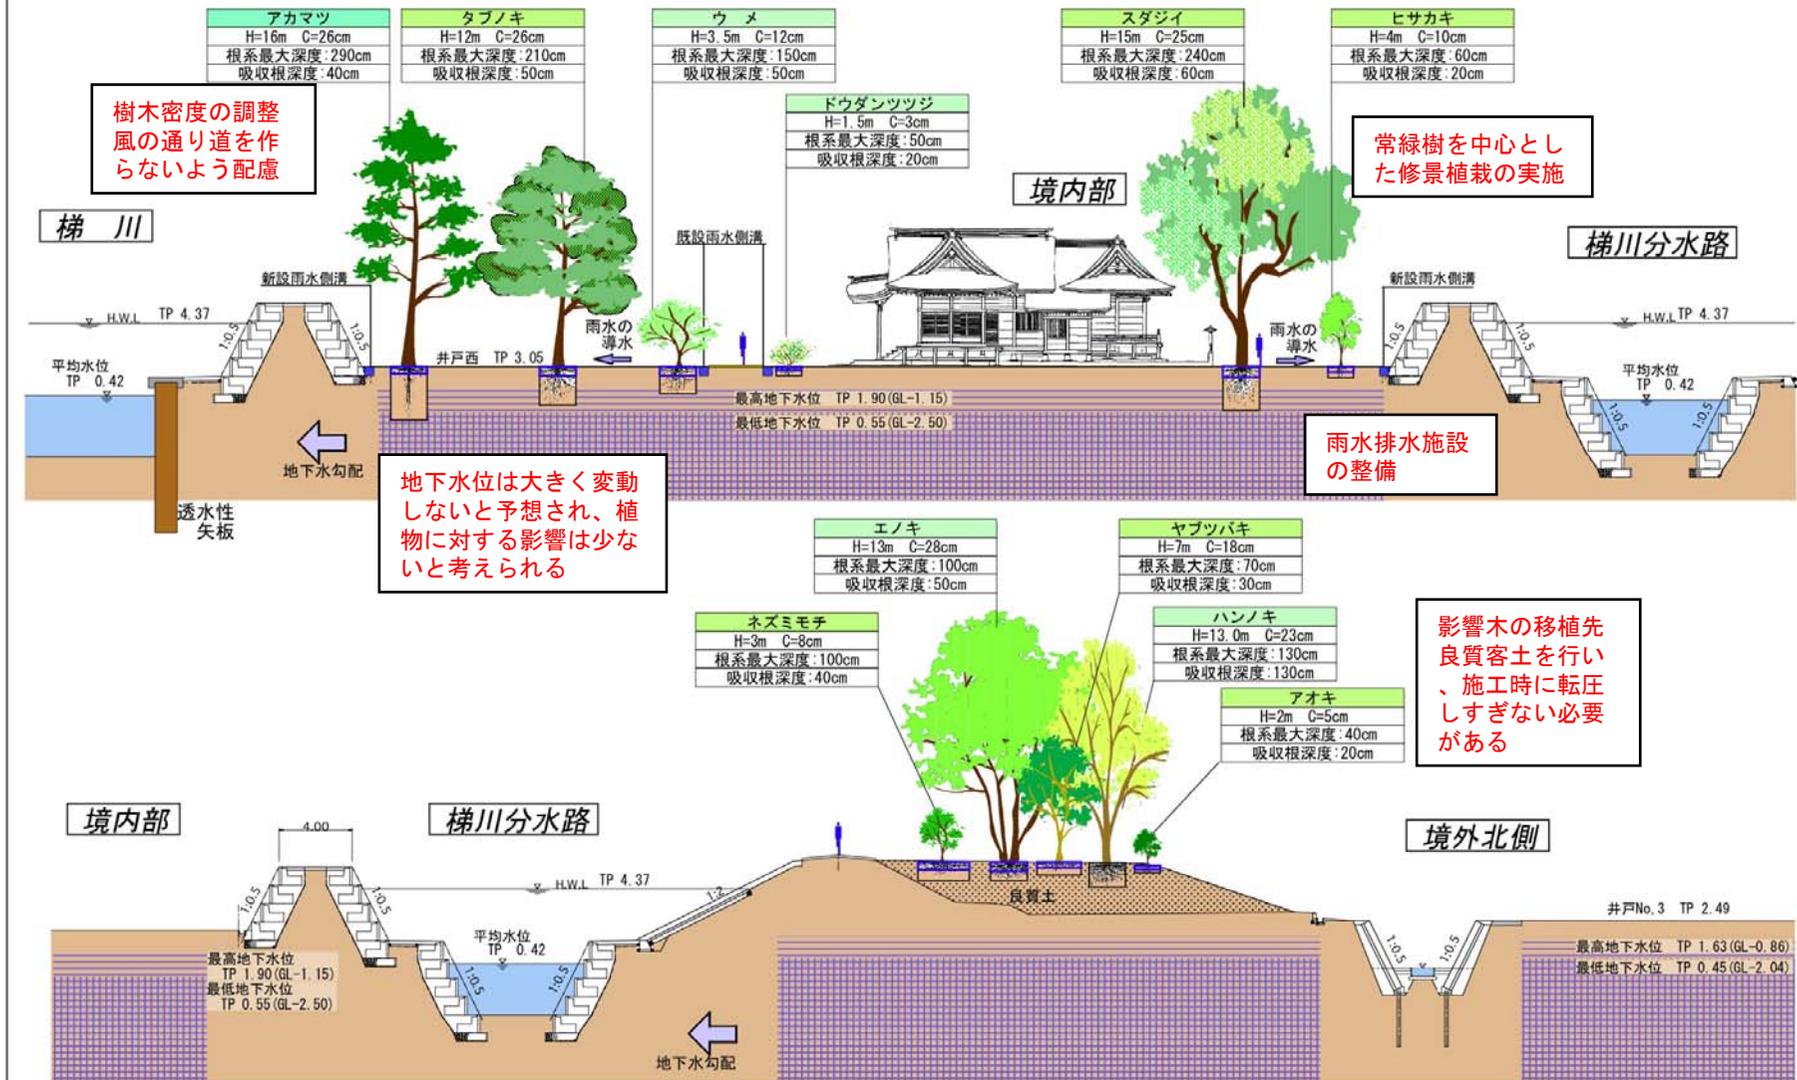
小松天満宮断面イメージ図

樹木形状及び根系深度については、「樹木根系図説 誠文堂新光社」を参考に記載した。

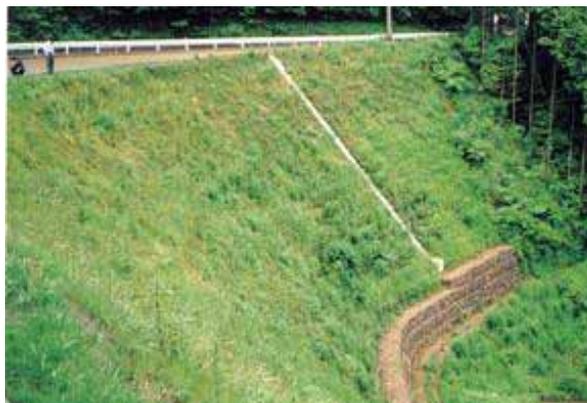
補強盛土事例

スペースがより小さく植栽による修景が可能な補強盛土などの工法により、レベルの解消を行う
