基本方針

小松天満宮の建造物や自然環境と調和する河川及び周辺景観の形成

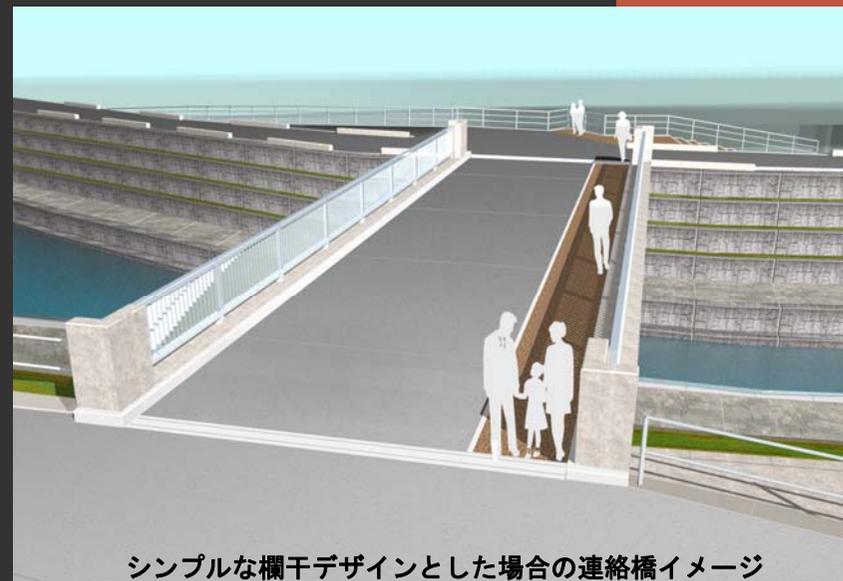
シンプルな欄干デザインとした場合の連絡橋イメージ

- ・河川施設として十分安全性を確保できること
- ・天満宮の景観になじむものであること
- ・河川整備に伴う補償で整備が可能であること
- ・将来的な管理が容易であること

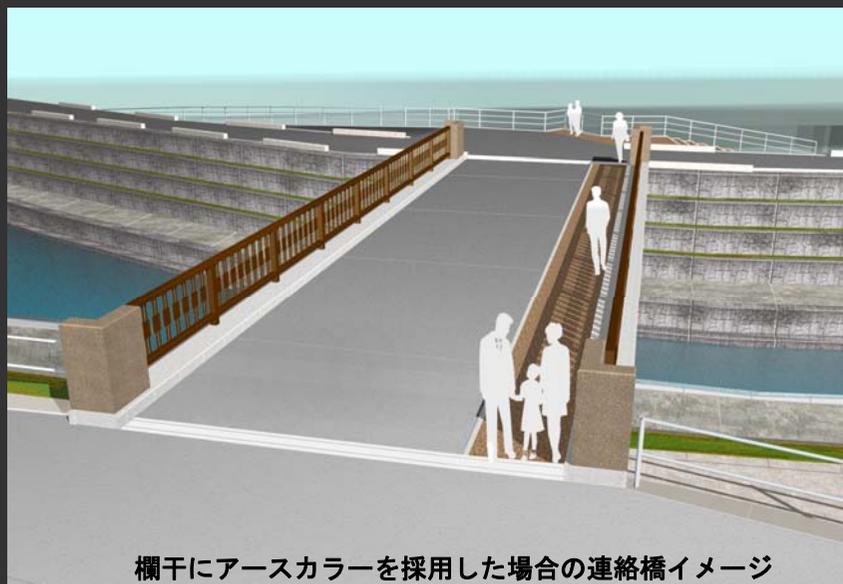
欄干にアースカラーを採用した場合の連絡橋イメージ

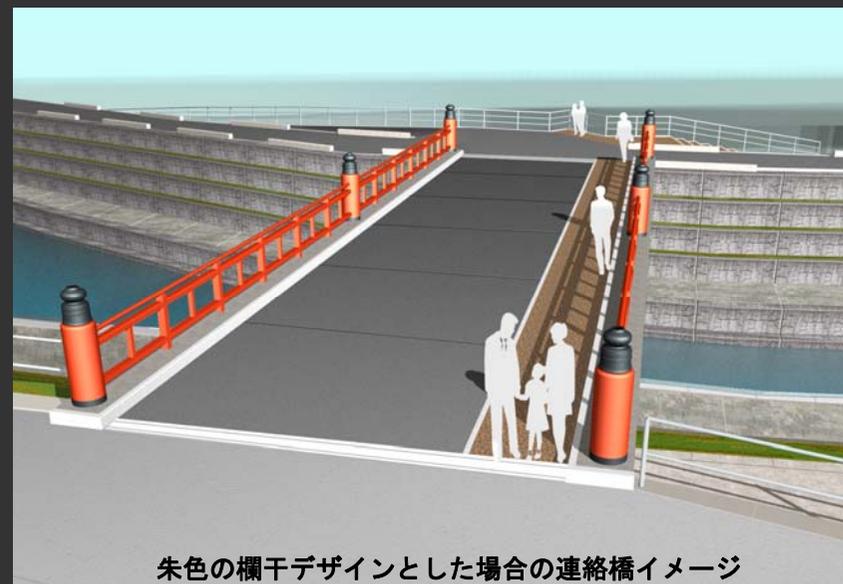
朱色の欄干デザインとした場合の連絡橋イメージ

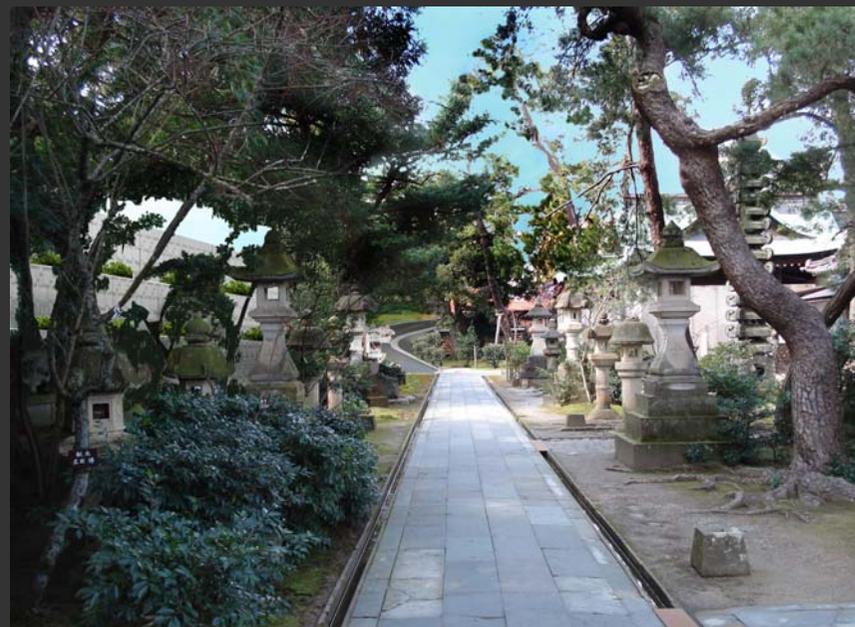
本殿南側参道 整備後イメージ

- 本殿周辺部の施設は、現況のまま保全される
- 堤防周辺部では、樹木密度の調整を行い通風が良くなる
- 本殿西側の広場の消防貯水槽部に坂路が整備される

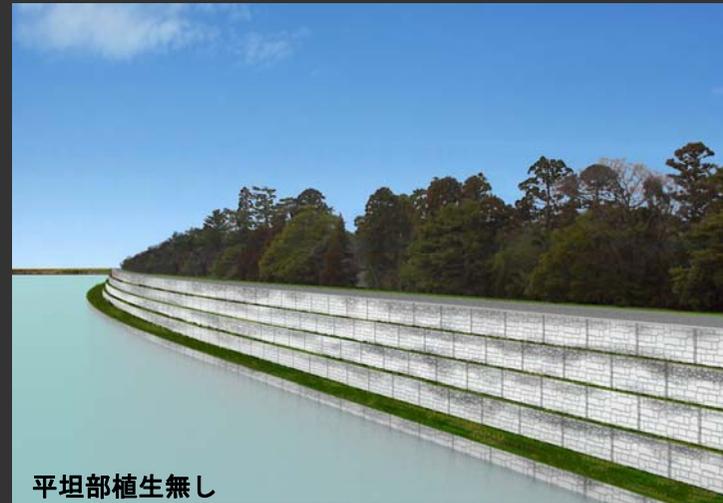
平坦部植生無し

- 護岸は、安全性を考慮し、箱形擁壁ブロックを使用
- 平坦部があり、時間経過と共に植生が復元していく

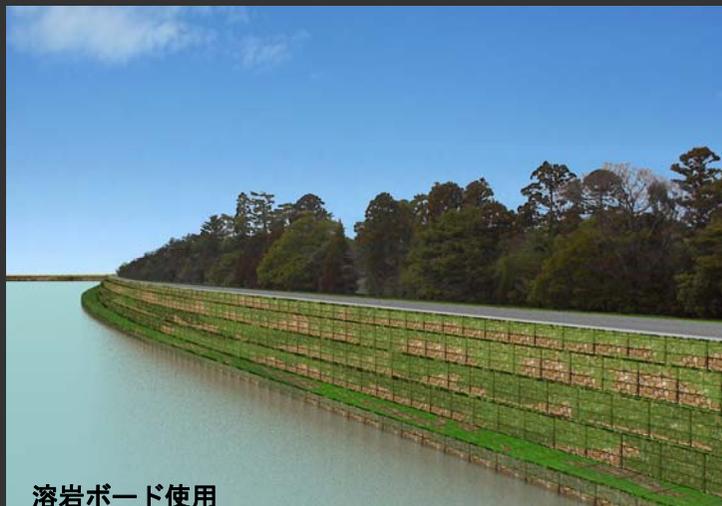
溶岩ボード使用

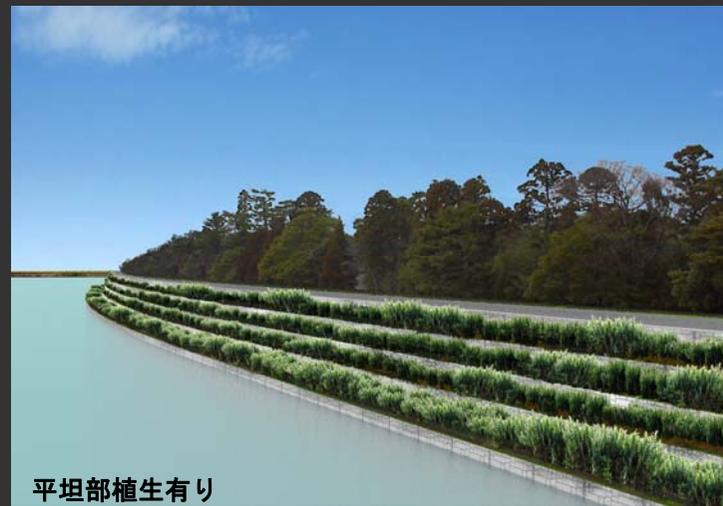
平坦部植生有り
