追加調査の方針と結果

CDM工法（セメント改良工）が植物に及ぼす影響の有無について、以下の検討を実施した。

CDM工法（セメント改良工）が植物に及ぼす影響の有無について、小松天満宮周辺の現場で検証する。土壌と地下水のpHの変化により、影響を把握する。

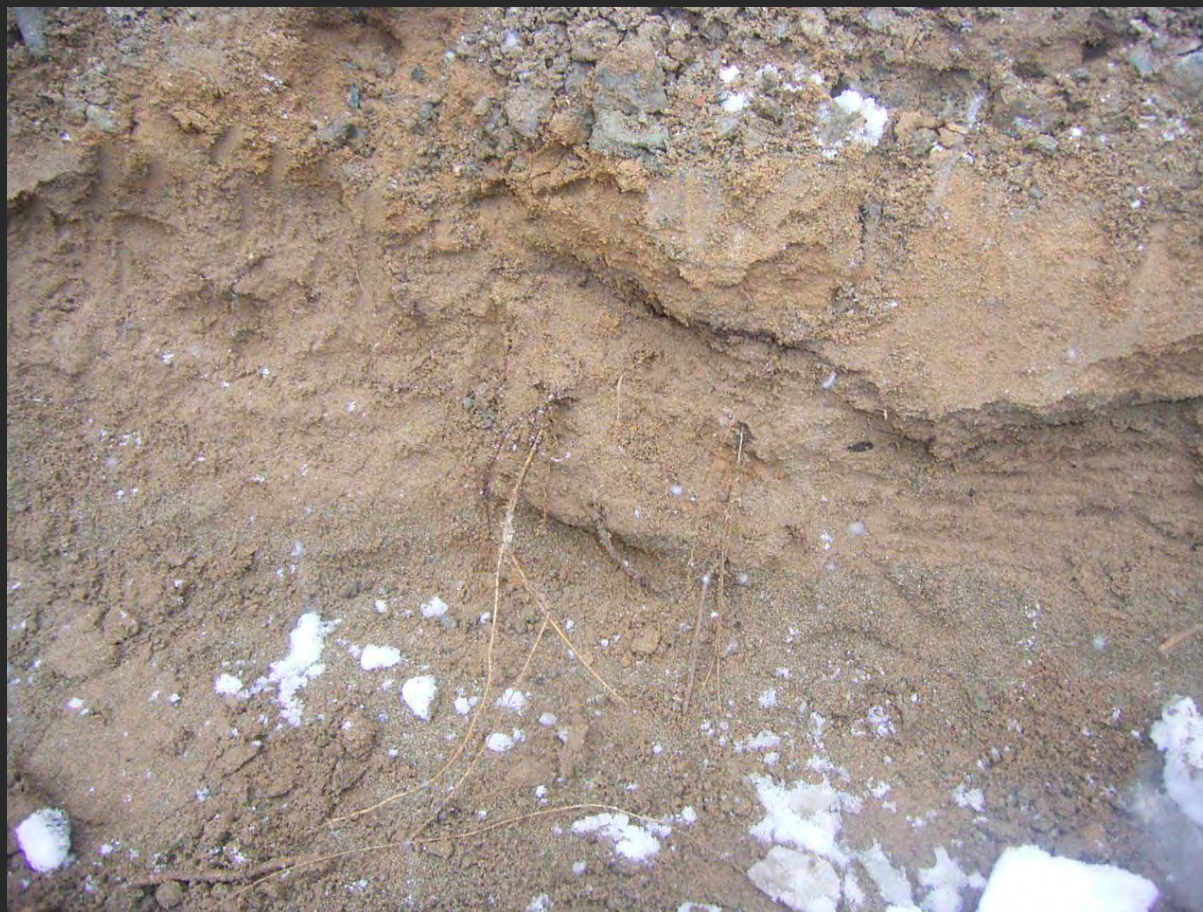
根の分布状況

樹木根：深度0.6m付近に確認
最長根6.25m

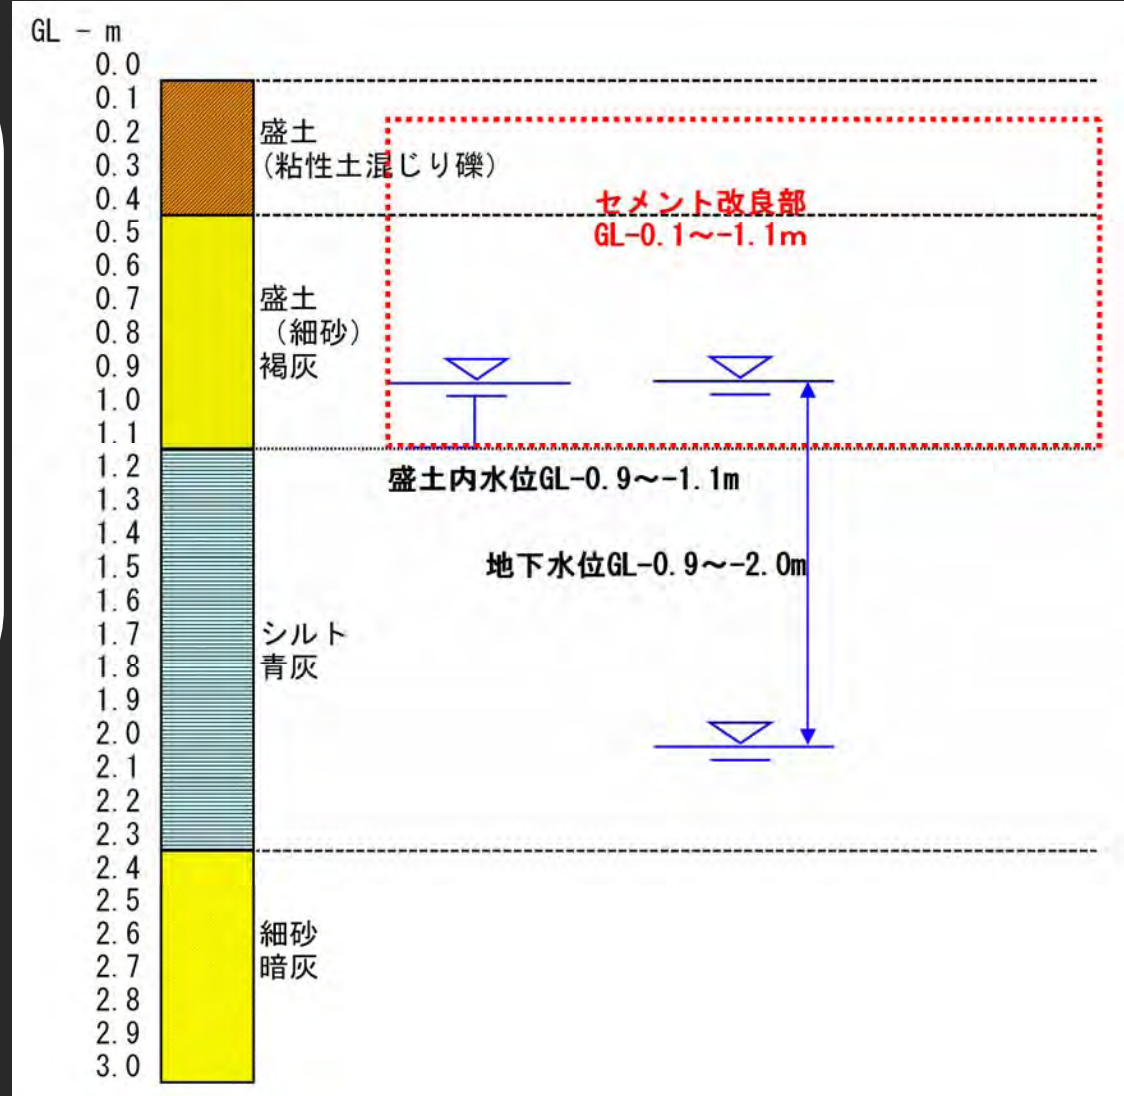
現地実験の模式断面図

- ・ 実験場所の土質は、深度1.1mまで盛土（粘性土混り礫、細砂）、それ以深は沖積のシルト及び細砂が堆積している。
- ・ 地下水は、盛土内にある宙水状の地下水（水位：GL-0.9~-1.1m）、沖積細砂層を帯水層とする地下水（水位：GL-0.9~-2.0m）がある。なお、堤防部ではシルト層がなくなり、地下水は同じになっている。

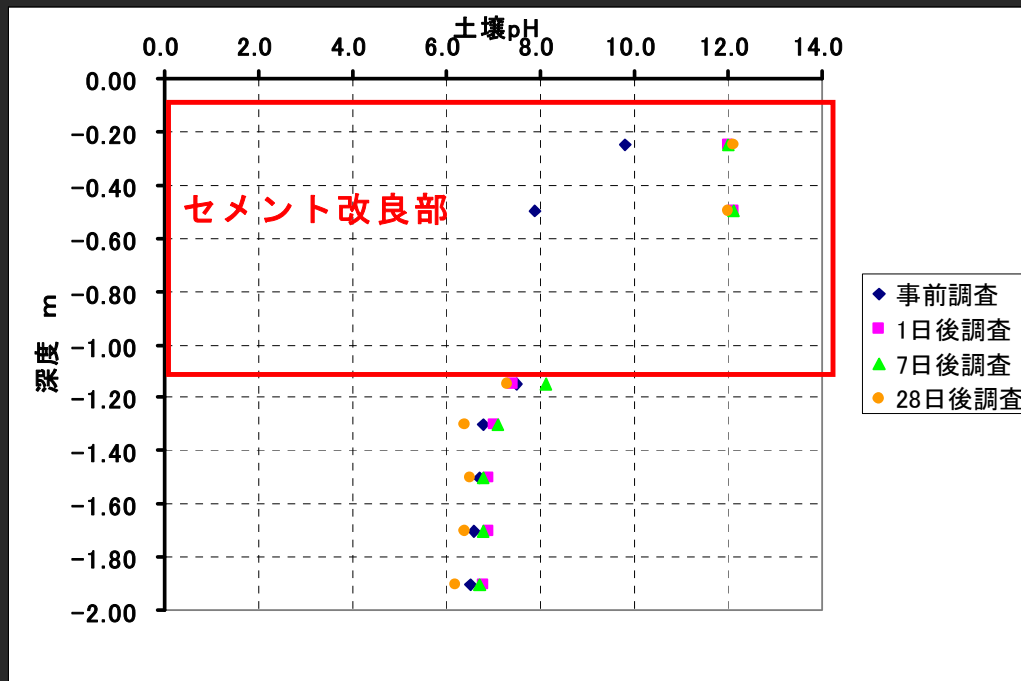
←セメント改良部の土壌pH測定結果

- ・セメント改良土内部のpHは12程度であるが、改良底面下の未改良土のpHは急激に低下しており、改良底面下から20cm離れた位置では事前調査のpH=6.5~7.0から変化はなく、中性を示している。
- ・改良底面直下の5cm離れ位置では、7日後のpHが8.1と、事前・1日後調査結果pH=7.5に比べて、少し大きくなっている。
- ・なお、事前調査の地表面部pHが9.8とアルカリ性を示しているのは、表面に敷いている碎石の影響と考えられる。

セメント改良土の改良底面下及び改良土周辺の土壌、地下水のpHは、改良前のpHとほとんど変化はなく、セメント改良土が周辺環境に及ぼす影響はほとんどないと判断される。
