手取川における量的・質的整備の「多段階浸水想定図」「水害リスクマップ」について

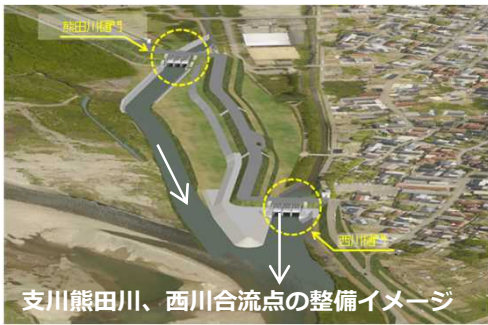
洪水を安全に流下させるために必要な堤防の一部嵩上げ等の整備、支川合流部の施設整備

流下能力の向上

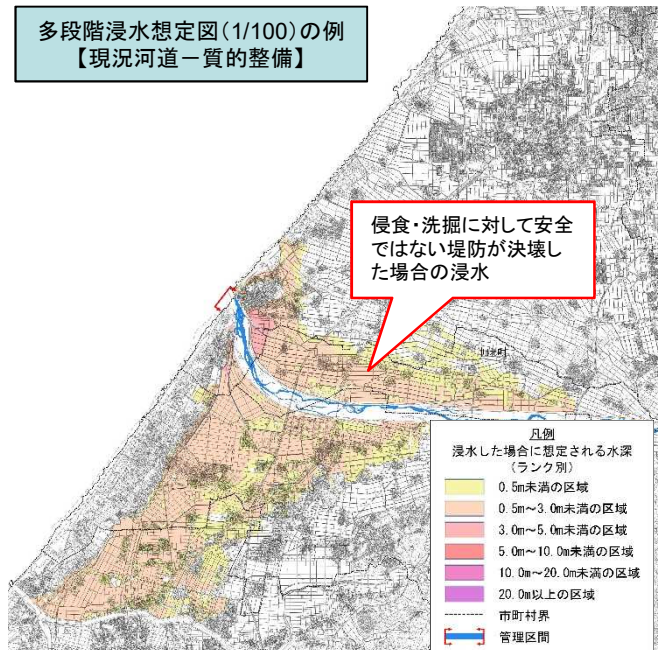
多段階浸水想定図(1/100)の例
【現況河道－質的整備】

**「質的整備」を評価した
多段階浸水想定図・水害リスクマップ**

質的整備の評価とは、急流河川である手取川では、河岸の侵食・洗掘等が堤防決壊の原因となり、低い水位でも破堤する恐れがあることを踏まえて、堤防付近の洗掘や侵食に対して十分な抵抗力を持たない堤防の決壊を考慮した場合の浸水の状況をシミュレーションにより算出したもの
