## かけはしがわ

発行:国土交通省金沢河川国道事務所

平成18年7月の梯川洪水状況

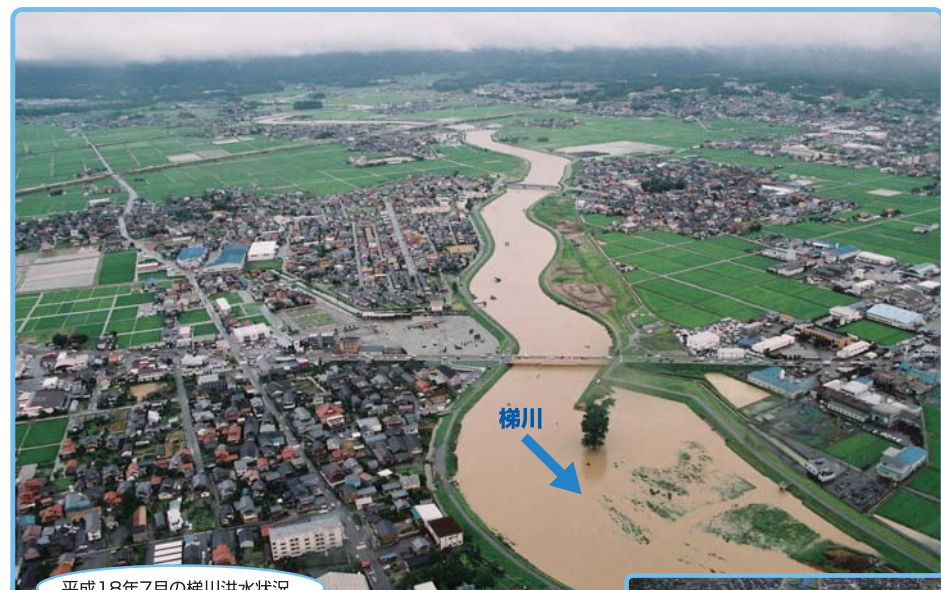
7月15日以降梅雨前線は北陸付近に停滞し、南から暖かく湿った空気の影響で活動が活発になり、石川県内では雨が続きしました。この大雨により、尾小屋雨量観測所(小松市尾小屋町)で5日間に渡り累計雨量445mmを記録しました。また、17日8時の埴田水位観測所では、「H10.9出水」に次ぐ観測史上2番目となる4.91mの水位を記録しました。
