かけはしがわ

発行 国土交通省金沢河川国道事務所

観測史上最高水位を記録！

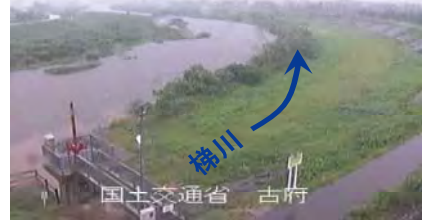
7月29日 10:00

古府町 (右岸 8.0km 付近) での河道状況

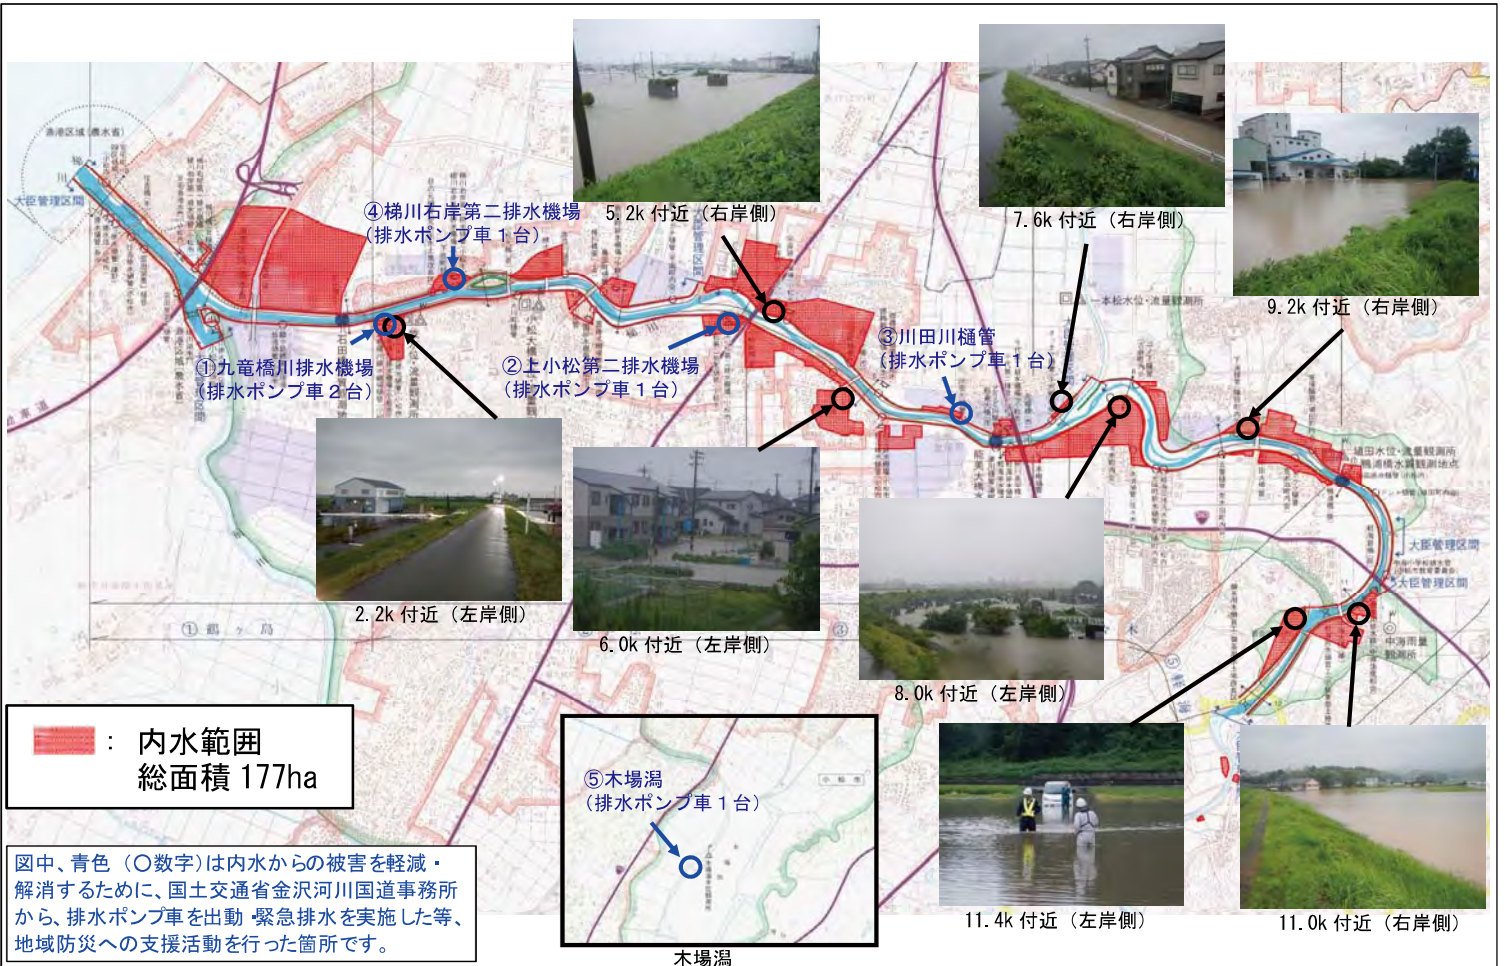
今回の出水では、洪水はん濫は発生しませんでした。広範囲で内水※被害が発生しました。

沿川の内水被害の対応として、国土交通省が配備する「排水ポンプ車」「照明車」「衛星画像通信機器」を出動させ、緊急排水を実施するなどの防災支援を行いました。この時の排出量は、153,750 m³ (25m プール約 512 杯分に相当) でした。

7月31日時点調査結果（国土交通省金沢河川国道事務所調べ）

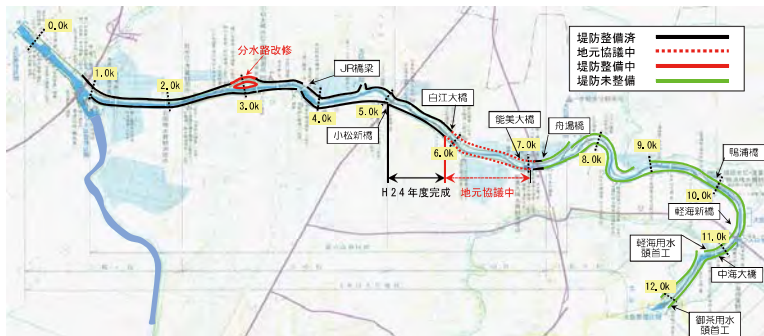
堤防の整備状況（H24年度末時点）

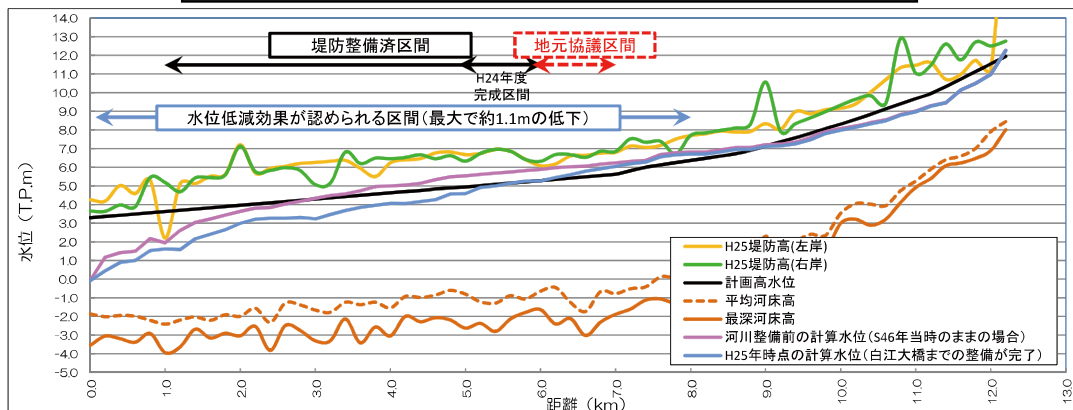
梯川は昭和46年以降、国の直轄管理による整備が進められていますが、その昭和46年当時のまま、今回洪水を受けたと想定した場合には、水位はさらに、最大で約1.1m高くなっていた可能性があります。堤防はより危険な状態であったものと考えられます。

また、昨年度（平成24年度）に整備が完了した小松新橋～白江大橋区間（約1.0km）においては、仮に引堤事業を行っていなかったと想定した場合、洪水は堤防を乗り越え溢れ出していた可能性があります。

梯川の引堤事業による水位低減効果（水位計算による推定）

H24年度完成区間（小松新橋～白江大橋）

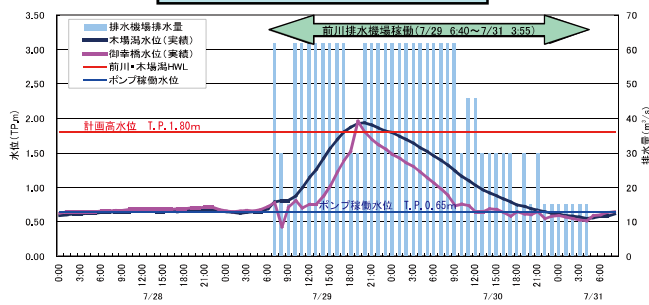
梯川の水位上昇により、前川並びに木場潟の自然排水が困難となったため、前川排水機場（最大能力 62 m³/s）の運転を実施しました。

今回の洪水における総排水量は約 6,800,000 m³（小松ドーム約 11.5 個分）であり、これは木場潟の水を 5 回分入れ替えたこととなります。

前川排水機場の稼働状況

運転時間	総排水量	備考
前川排水機場	7/29 6:41～7/31 3:55	45時間14分	6,800 × 10 ³ m ³ ※運転日報による
