## 徳光PAスマートIC社会実験

実験結果中間報告(4月11日～6月5日)

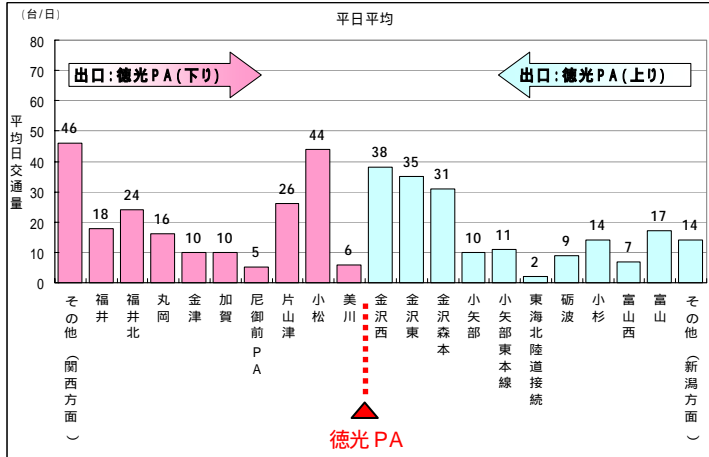
#### 徳光 PA

平日及び休日とも、金沢西、金沢東、小松をはじめとする近隣ICからの利用が多いほか、関西方面からの長距離移動も多く利用。  
GW期間中は、特に関西方面からの利用が目立つ。

4/11 ~ 6/5 の平均  
尼御前 PA は 6/1 より社会実験開始

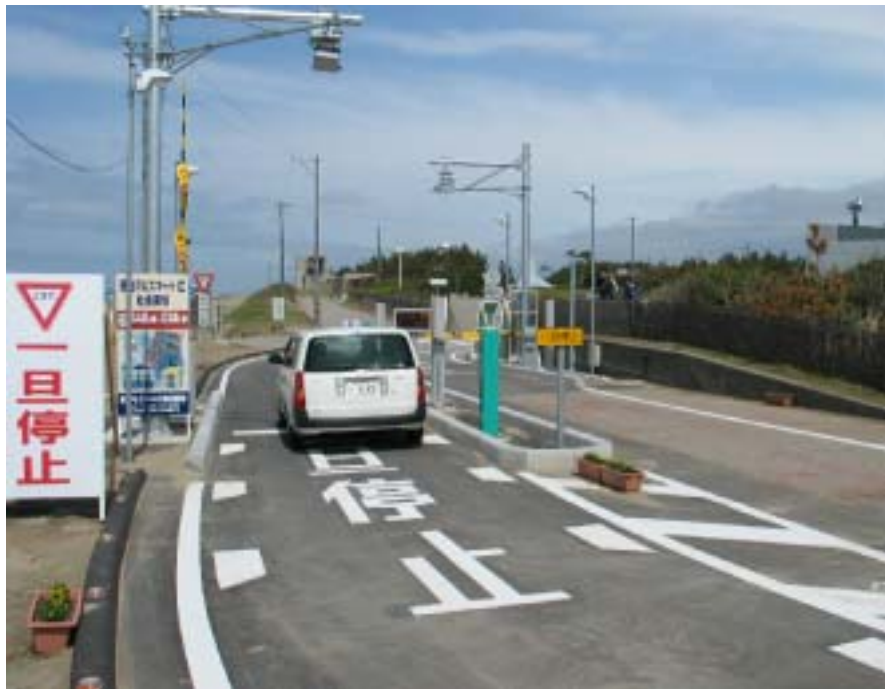
発生日時	5月19日(木)13時55分頃
場所	下り線(海側)OFFゲート
施設損傷状況	開閉バー折損
当事者怪我・車両破損状況	<ul style="list-style-type: none"> <li>・貨客兼用車</li> <li>・怪我人無し</li> <li>・車は「かすり傷」程度</li> </ul>
事象概要等	一旦停止不履行 <ul style="list-style-type: none"> <li>・前車に連なってゲートに進入</li> <li>・通常のETCレーンと同じ感覚で進入</li> </ul>
事故後の対応	<ul style="list-style-type: none"> <li>・誘導員設置</li> <li>・ゲートバーへの垂れ幕設置</li> <li>・ハンブ設置(連なり抑制)</li> <li>・「一台毎にゲート閉まる」旨の看板設置</li> </ul>

対策前 (下り線 OFFゲート)

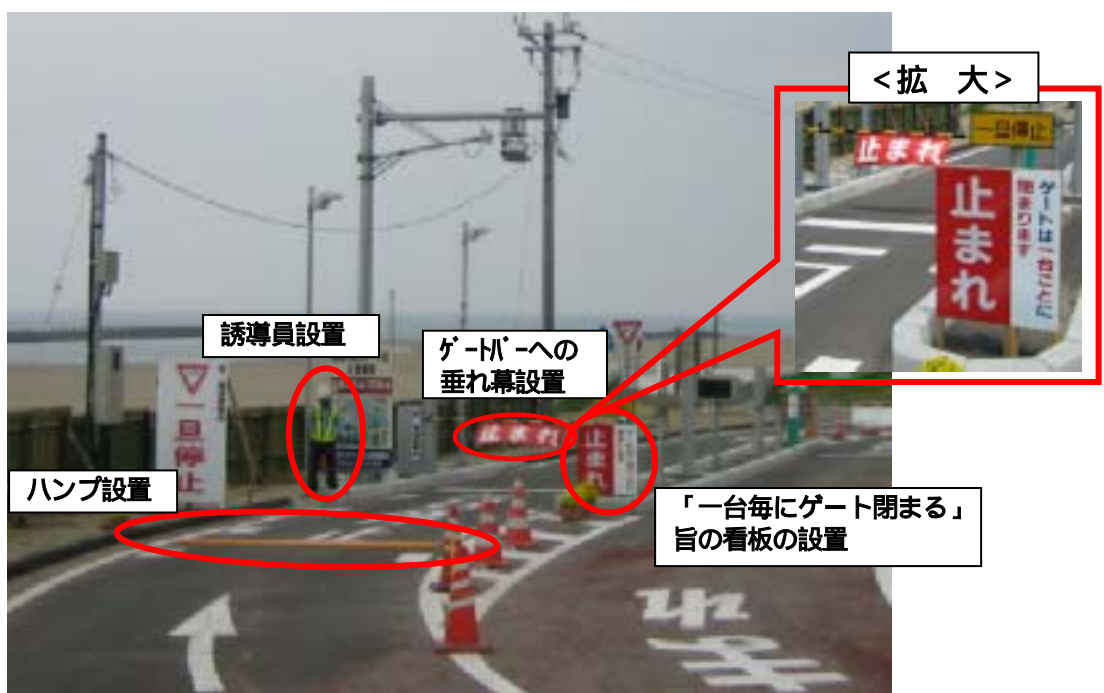
対策後 (下り線 OFFゲート)
