## 第2章 河川の現状と課題

### 第1節 洪水による災害の防止又は軽減に関する事項

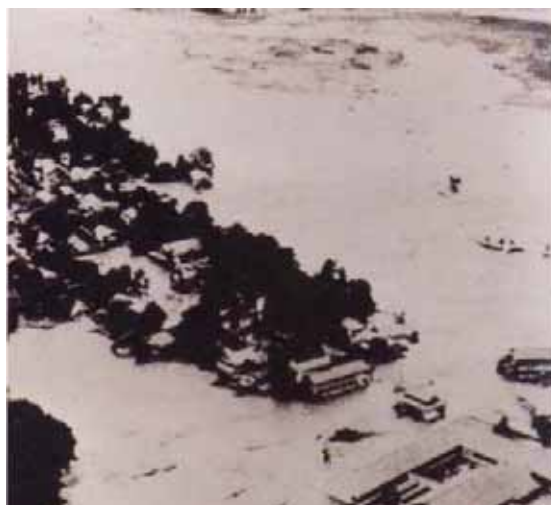
図 26 昭和9年7月洪水（川北町）  
出典：尾添川直轄砂防事業五十周年記念誌

手取川は、我が国有数の急流河川であり、また、多雨、豪雪地帯であることから、古くから水害が多発している。特に、昭和9年7月11日に発生した洪水は、活発な梅雨前線による豪雨と残雪による融雪洪水も加わり大洪水となり、堤防が数カ所で決壊し、97名の人命が奪われ、2,113町歩の耕地が土砂により埋没したという記録が残されている。流量は既往最大の $4,100\text{m}^3/\text{s}$ （鶴来地点：推定）を記録し、被害額は当時の金額で約2,250万円と算定された。

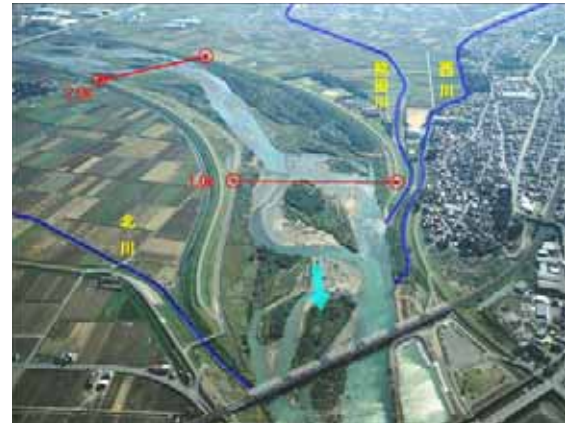
図 28 手取川下流部

大臣管理区間の堤防の一部が未完成であることや（整備率 80%）、河道内の樹林化、土砂堆積等によって、手取川大橋（2.6k 地点）より下流では、河川整備基本方針の計画高水流量（ $5,000\text{m}^3/\text{s}$ ）を流下させるために十分な河道断面となっておらず、洪水氾濫により甚大な被害が発生する恐れがある。また、支川熊田川、西川の合流点（0.8k～1.0k 付近）では、合流点処理が未施工であり、手取川の<sup>がいたすい</sup>外水氾濫による浸水被害が生じる恐れがある。

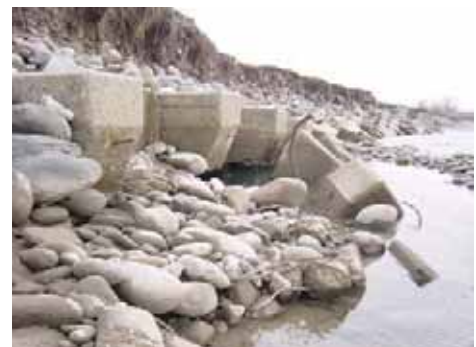
図 29 洪水による河岸侵食状況  
(平成 16 年 10 月 20 日台風 23 号出水被災箇所  
川北町舟場島地先 右岸 4.6K 付近)

急流河川である手取川は、洪水の流れが速く、その強大なエネルギーによって 1 度の洪水で護岸の基礎部や河川敷が大きく侵食され、堤防の決壊に至る危険性がある。昭和 9 年の大洪水では、侵食による堤防の決壊が発生し大きな被害を生じさせている。くわえて、洪水時の河床の変動が激しく、洪水の流れが複雑なため、どこで侵食が発生するのか予測することが非常に困難な状況にある。

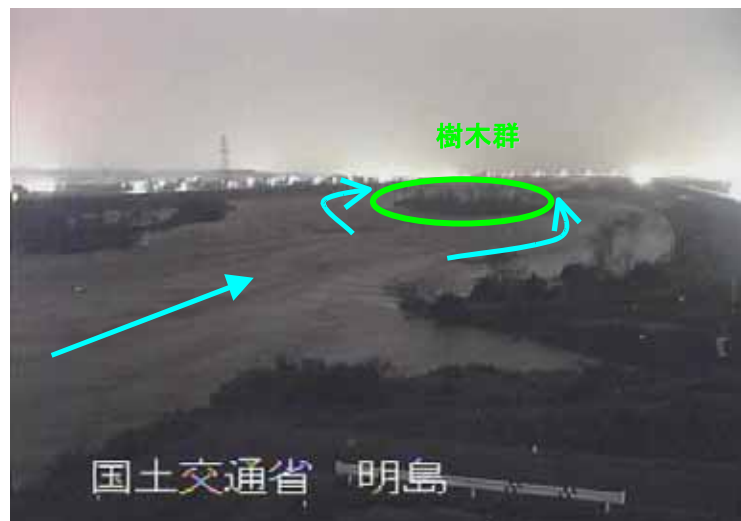
図 31 平成 16 年 10 月 20 日 台風 23 号出水時の洪水流の状況

近年、河道内の樹林化が進み、新たな問題となってきた。河道内樹木群は洪水の流下阻害や偏流<sup>へんりゅう</sup>の発生原因となり、また、巡視時の視界不良や、洪水時に流出した場合には河川管理施設や橋梁に対して悪影響を及ぼす恐れがある。

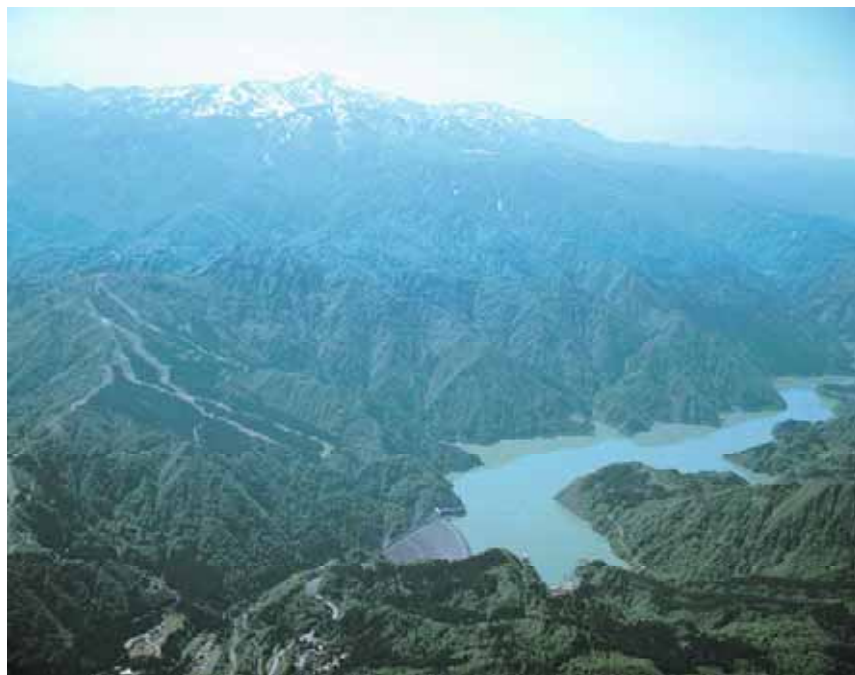
図 32 手取川ダム

現時点では、手取川ダムと大日川ダムは、堆砂による問題は生じていない。しかし、手取川ダムの堆砂量は、昭和 55 年の完成から 24 年が経過した平成 16 年までに、計画堆砂量の約 4 割に達している。このままの速度で堆砂が進行すると仮定した場合、計画よりも早い段階でダム機能に支障が生じる恐れがある。

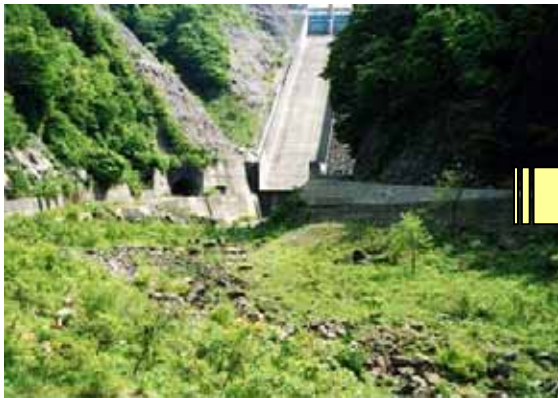
図 38 手取川ダムの維持流量放流前  
（平成13年8月）

発電取水による減水区間については、手取川ダム水環境改善事業や、発電取水施設からの維持流量等の放流により改善が進められており、延長は昭和56年には140.8kmであったが、平成17年4月には7.8kmにまで減少している。

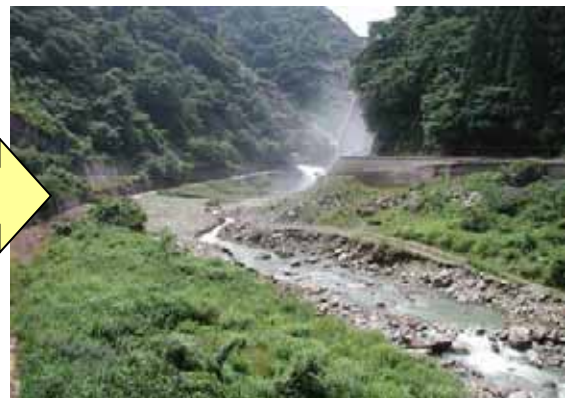
図 39 手取川ダムの維持流量放流後  
（平成15年8月）

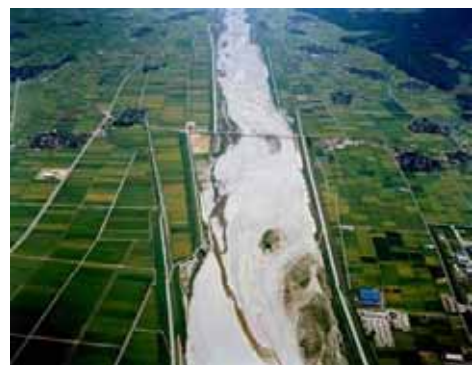
図 41 伏没による瀬切れの様子  
（昭和56年8月）

また、渇水時には扇状地特有の河床状況により、流水が伏没し瀬切れが発生することがある。

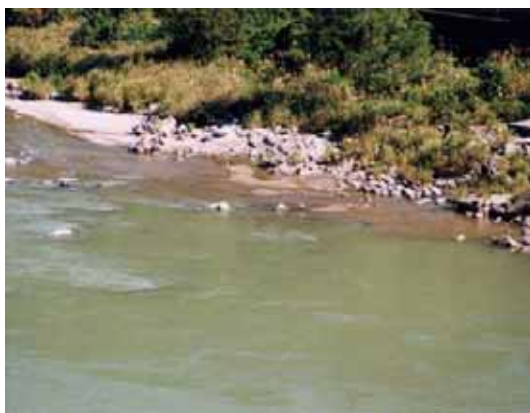
図 45 濁水とシルト質土砂の堆積状況

洪水時には、上流の崩壊地から非常に粒子の細かい土砂が下流域へ流出し、生態系や利用面への影響が懸念されている。
