事故多発箇所の安全対策工事を実施します

～ 津幡バイパスの追突事故対策として、路面標示・電光表示を設置 ～

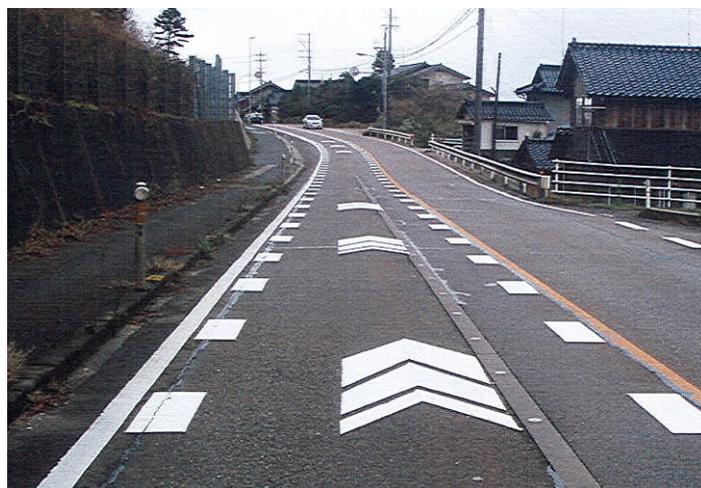
写真一 路面表示（減速マーキング） 設置例

- ・路面標示（減速マーキング） 写真－1
- ・路側標識 写真－2
- ・電光表示 写真－3

- ・路面標示設置 1月下旬
- ・路側標識設置 2月以降（製作が完了次第設置します）
- ・電光表示設置 2月以降（製作が完了次第設置します）

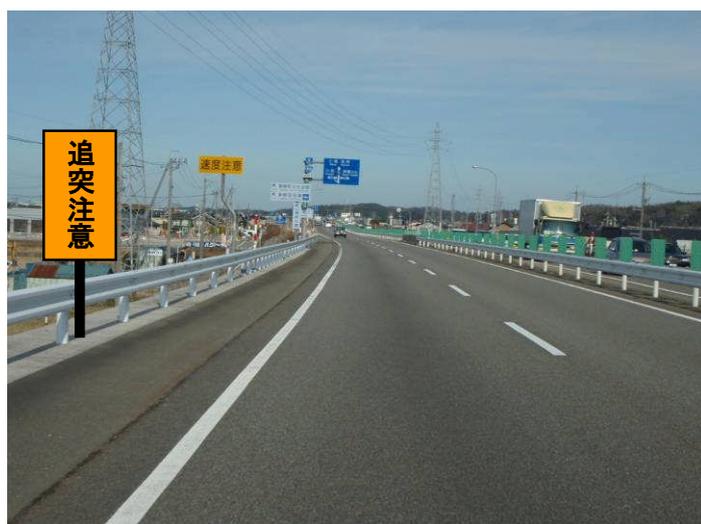
写真二 路側標識 設置イメージ

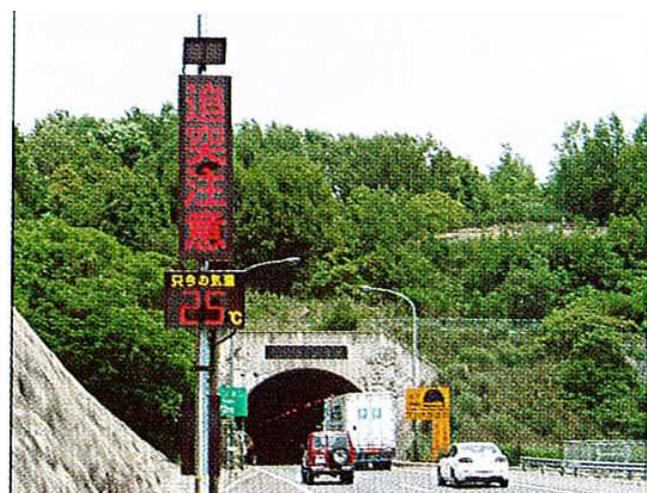
写真三 電光表示板 設置例
