国道8号津幡町刈安地先で発生した重大事故を踏まえて 緊急事故対策を実施

～ 7月5日発生の交通死亡事故現場 ～

一般国道8号 津幡町刈安地先 交通事故対策工

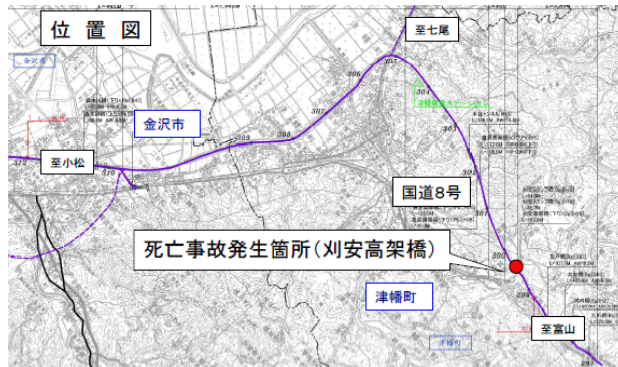
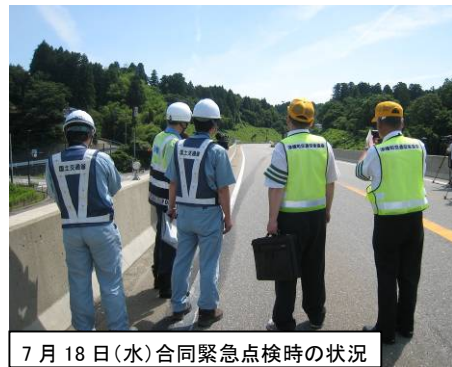
7月18日(水)合同緊急点検時の状況

- 7月5日(木)午前1時頃、津幡町刈安地先の国道8号津幡北バイパスで中型トラックと大型トラックが正面衝突する死亡事故の発生を受け、7月18日(水)に国土交通省金沢河川国道事務所は、津幡警察署、津幡町と合同緊急点検を行い、交通事故防止対策を検討しました。
- この度、交通事故防止対策の内容が決定しましたので、下記のとおり対策工事を行います。
- 合同緊急点検時に出された意見
 - ・高架橋の手前300mほどの地点で、電光表示板によりドライバーへ注意を促す必要がある。
 - ・対向車線へのはみ出し防止や、速度抑制のための対策が必要。(凸凹の付いたセンターラインや反射鏡の設置等)。
- 対策内容(詳細は別紙参照)
 - ・電光表示板設置(新設) N=1基
 - ・既設電光表示板の表示内容変更 N=1基
 - ・自発光誘導鏡設置 N=9個
 - ・グルーピング工 A=380m²
