平成25年7月梅雨前線豪雨による 手取川・梯川出水状況 (速報版)

~ 梯川「埴田水位観測所」で観測至上最大水位を観測 ~

平成25年7月30日 国土交通省北陸地方整備局 金沢河川国道事務所

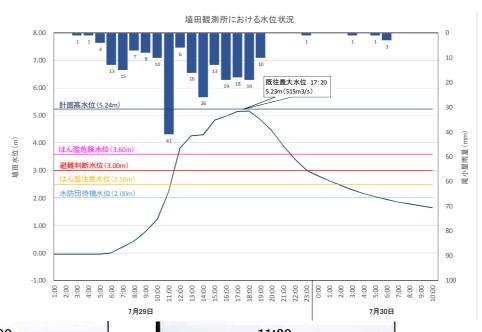
【埴田水位観測所の推移】

これにより、埴田水位観測所では、10:50に水防団待機水位(2.00m)、11:20にはん濫注意水位(2.50m)、11:30に避難判断水位(3.00m)、12:00にはん濫危険水位を超え、さらに上昇し17:20に計画高水位(5.24m)に迫る観測史上最大水位となる5.23mを観測した。

その後、水位は下降に転じ、21:40にはん濫危険水位、30日5:30に水防団待機水位(2.00m)を下回った。

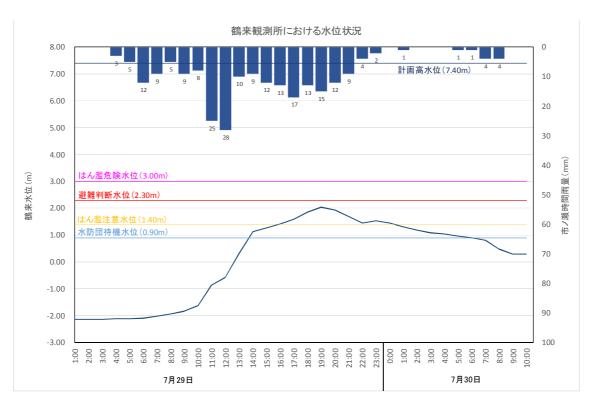
【鶴来水位観測所の推移】

この雨により、鶴来水位観測所では、13:50に水防団待機水位(0.90m)、15:30にはん濫注意水位(1.40m)、19:10にピーク水位2.05mを観測した。 その後、水位は緩やかに下降し、30日6:30に水防団待機水位(0.9)を下回った。

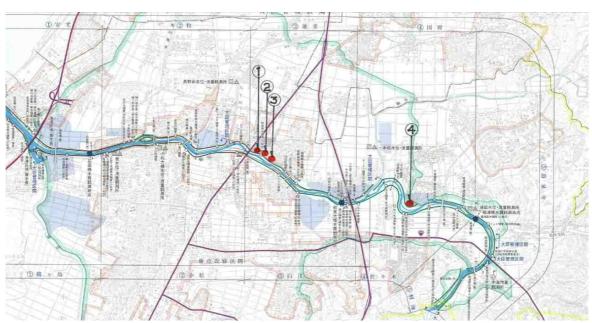
図 被害位置

番号	左右岸	距離標	地先	項目	対応
1	右岸	5.2	小松市平面町地先(宗座樋管上流)	法面崩れ	ブルーシートで応急復旧完了
2	右岸	5.4	小松市川辺町地先	法面崩れ	ブルーシートで応急復旧完了
3	右岸	5.7	小松市川辺町地先(川辺町樋管上流)	法面崩れ	ブルーシートで応急復旧完了
4	右岸	8.6~8.8	小松市古府町地先	河岸侵食	復旧工法等検討中

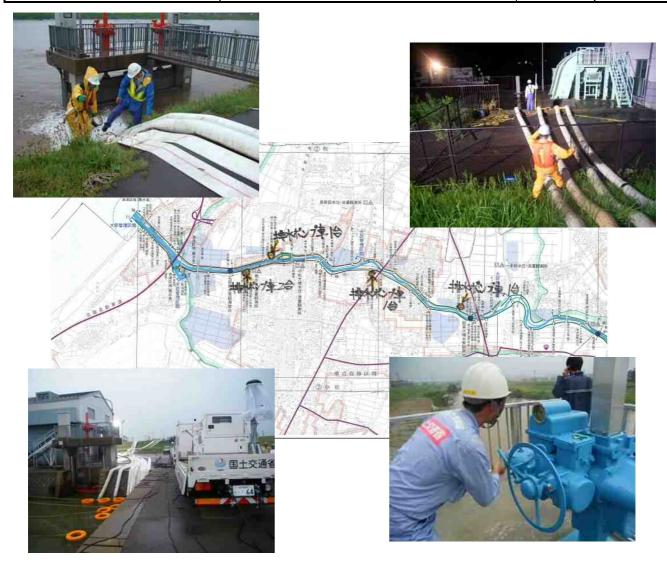
小松市からの要請を受け、金沢河川国道事務所から、排水ポンプ車及び照明車を4箇所に 派遣し、内水排除を実施した。

出動場所	機械種別•台数	排水時間	開始時間 終了時間	概算排出量	作業人員 (のべ人数)
小松市 九竜橋川排水機場	排水ポンプ車 2台 照明車 2台	15時間45分	7/29 14:45 7/30 6:30	56,700m³	12人
小松市 上小松第二排水機場	排水ポンプ車 1台 照明車 1台	10時間10分	7/29 18:50 7/30 5:00	18,300m³	5人
小松市 川田川樋管	排水ポンプ車 1台 照明車 1台	10時間45分	7/29 19:35 7/30 6:20	19,350m³	7人
小松市 梯川右岸第二排水機場	排水ポンプ車 1台 照明車 2台	10時間40分	7/29 23:50 7/30 10:30	19,200m³	5人
合計	25mプ	ール 378杯分	}	113,550 m³	29人

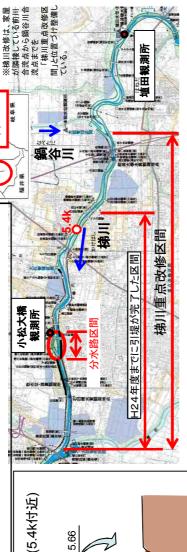
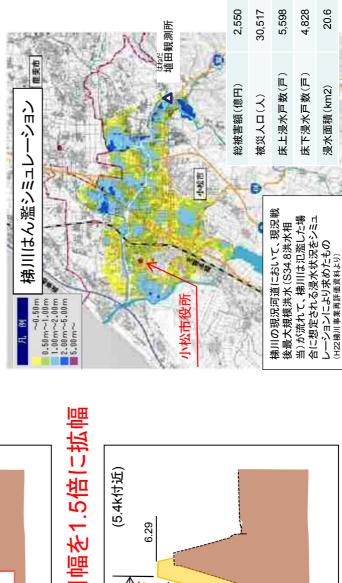
今回洪水で引堤しなかった 場合の水位(計算値)

引堤しなかった場合、越水、

破堤していた恐れあり

約120m	0m	(5.4k付近)
6.29 今回	今回洪水で引堤しなかった 場合の水位(計算値)	約70cmの水位低下 により越水を防いだ	6.29
聯	三 ※旧場 H.W.L 5.09 数去済み	5.00	
引堤整備後 (現在)

全川において引堤 (川幅を約80mから120mに拡幅)による堤防整備を実施中。

平成25年7月29日の梅雨前線豪雨では、埴田観測所において計画高水位まであと1cmに迫る観測史上最高水位 を記録したが、これまでの引堤による堤防整備実施により
