**「平成25年9月16日における梯川の出水概要並びに  
金沢河川国道事務所の対応」をとりまとめましたので公表します。**

# 平成25年9月16日における 梯川の出水概要並びに金沢河川国道事務所の対応

## 『内水被害の2箇所に排水ポンプ車を出動・緊急排水により地域防災活動を支援』

平成25年9月20日  
国土交通省 北陸地方整備局  
金沢河川国道事務所

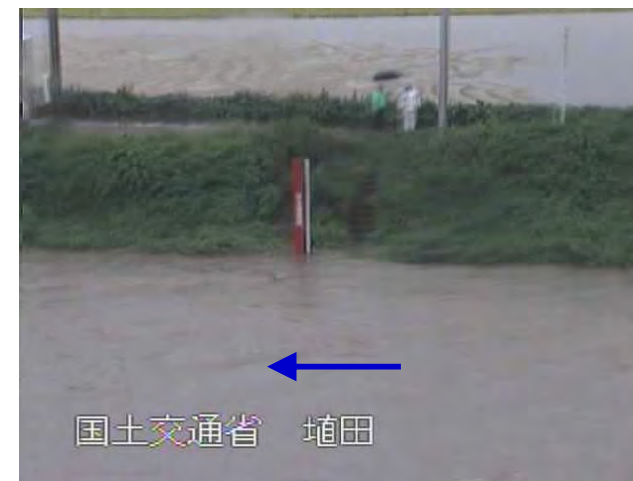
埴田水位観測所量水標の状況 (CCTV画像)  
(河口より9.8K付近 : 16日9時頃)

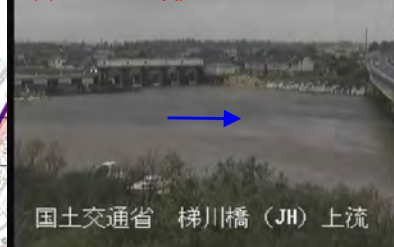
かがれおおれ  
梯川橋 (JH) 上流CCTV (右岸0.9k)  
(9/16 11:00頃)

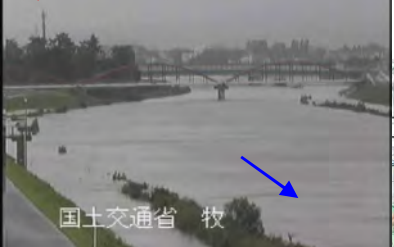
まき  
牧CCTV (右岸2.3k)  
(9/16 10:30頃)

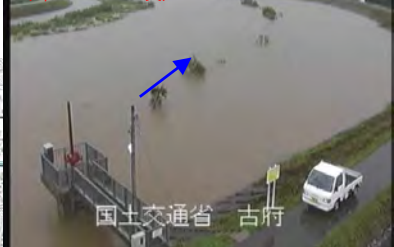
こふ  
古府CCTV (右岸8.0k)  
(9/16 9:10頃)

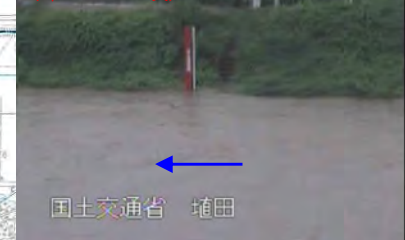
はねだ  
埴田CCTV (左岸9.8k)  
(9/16 8:50頃)

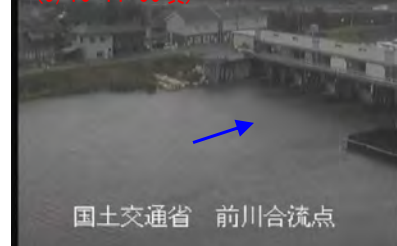
まえかわごうりゅうてん  
前川合流点CCTV (左岸1.0k)  
(9/16 11:00頃)

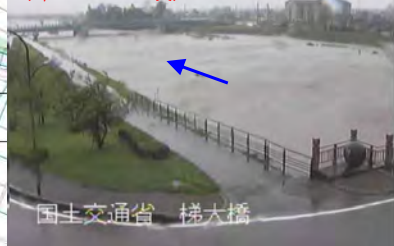
かがれおおれ  
梯大橋CCTV (左岸3.4k)  
(9/16 10:10頃)

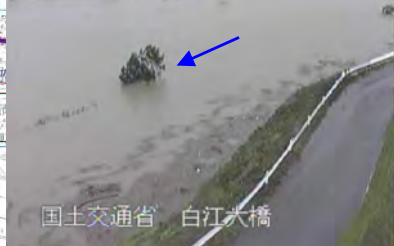
しらえおおれ  
白江大橋CCTV (左岸5.9k)  
(9/16 9:40頃)

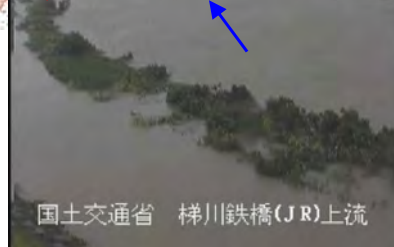
かがれおおれ  
梯川鉄橋 (JR) 上流CCTV (左岸4.0k)  
(9/16 10:00頃)

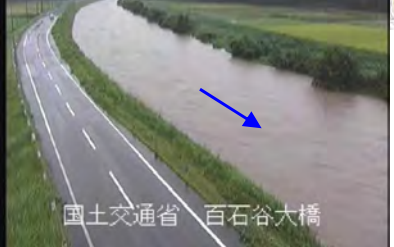
ひゃくごうりゅうてん  
百石谷大橋CCTV (右岸11.4k)  
(9/16 8:40頃)

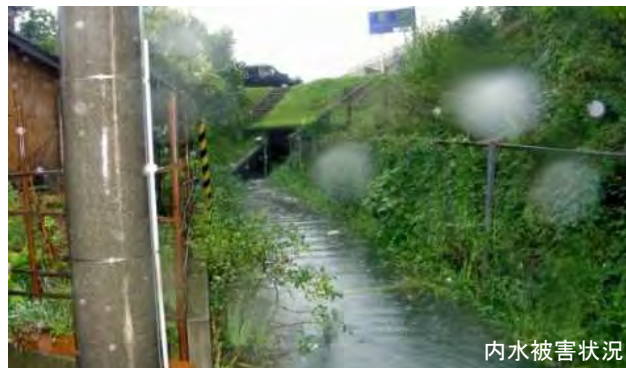
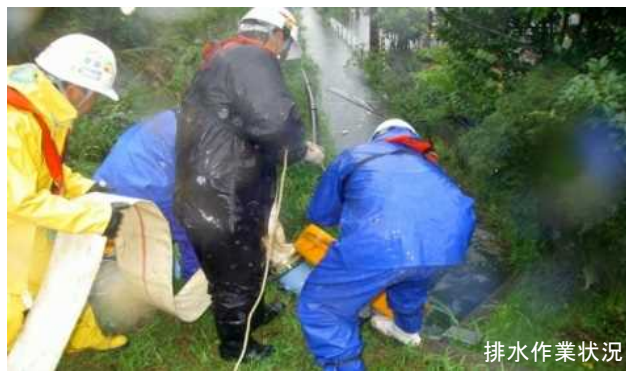
①宮田屋第二樋管

| 出動場所 | 機械種別・台数 | 排水時間<br>(稼働時間) | 開始時間<br>終了時間 | 概算排出量 | 作業人員<br>(延べ人数) |
|---|---|---|---|---|---|
| ① 小松市<br>宮田屋第二樋管<br>(河口より0.9k, 左岸) | 排水ポンプ車 1台 | 3時間10分 | 9/16 10:25<br>9/16 13:35 | 5,700 m <sup>3</sup> | 5 人 |

- ・国土交通省が配備する「排水ポンプ車」を2台出動させ、緊急排水を行い、地域防災に対する支援活動を実施しました。
- ・なお、排水ポンプ車については、今年度は7月29日（小松市）、8月23日（小松市及びかほく市）そして今回9月16日（小松市）と3回の出動を行っています。
- ・引き続き、地域防災の支援活動に努めていきます。

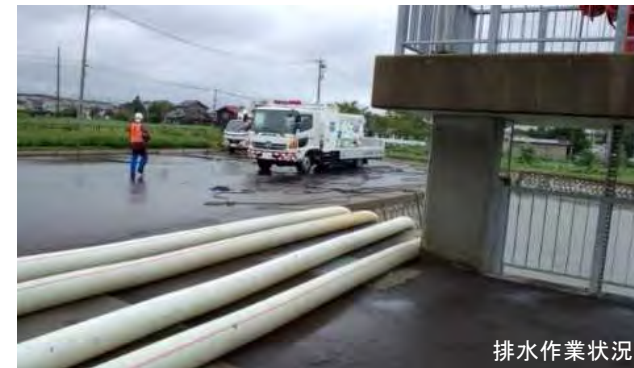
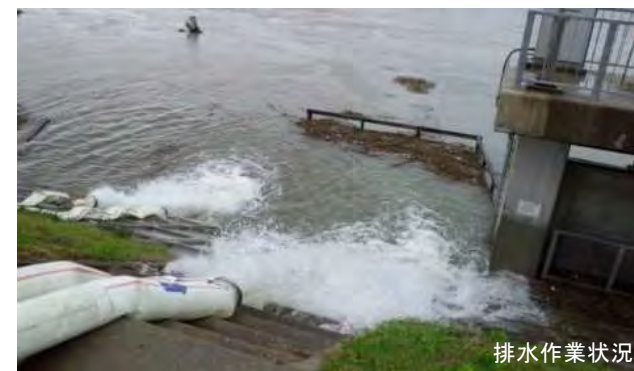
②九竜橋川排水機場

| 出動場所 | 機械種別・台数 | 排水時間<br>(稼働時間) | 開始時間<br>終了時間 | 概算排出量 | 作業人員<br>(延べ人数) |
|---|---|---|---|---|---|
| ② 小松市<br>九竜橋川排水機場<br>(河口より2.2k, 左岸) | 排水ポンプ車 1台 | 1時間50分 | 9/16 11:50<br>9/16 13:40 | 3,300 m <sup>3</sup> | 6 人 |

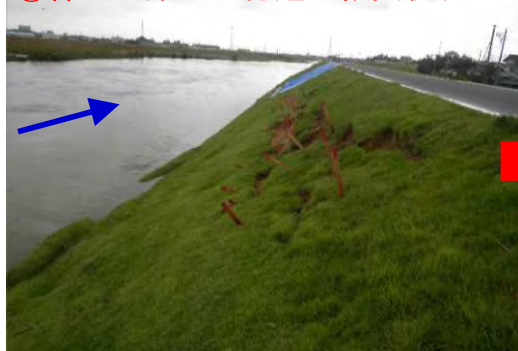
| 番号 | 河川名 | 左右岸 | 距離標 | 地先名 | 被害状況 | 応急対策工法 | 応急対策作業日時 |
|---|---|---|---|---|---|---|---|
| ① | 梯川 | 右岸 | 5.7k | 小松市川辺町 | 川表側法面崩れ 幅=20m、法長=5m | ブルーシート設置 | 9月16日 12時20分～14時40分 |

①梯川右岸5.7k付近の被災状況

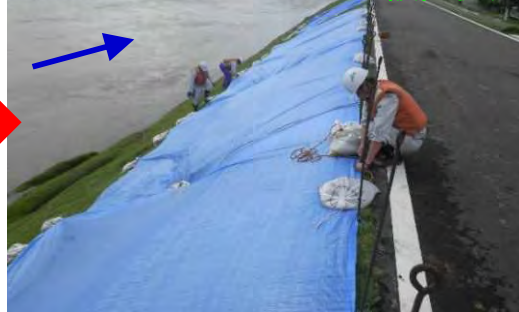
①梯川右岸5.7k付近のブルーシート設置状況

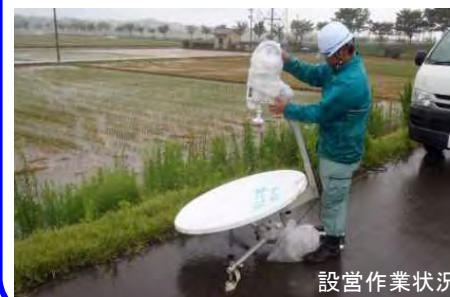
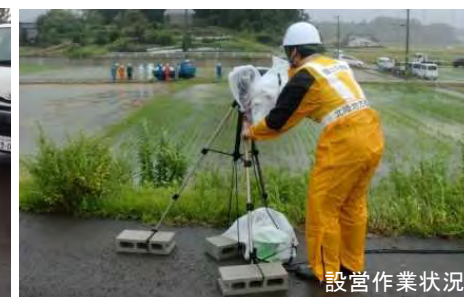
ku-SAT (衛星画像通信機器) を設置し、  
現地状況をリアルタイムで監視

あらきだ  
9.6k付近左岸（小松市荒木田地先）

設営作業状況

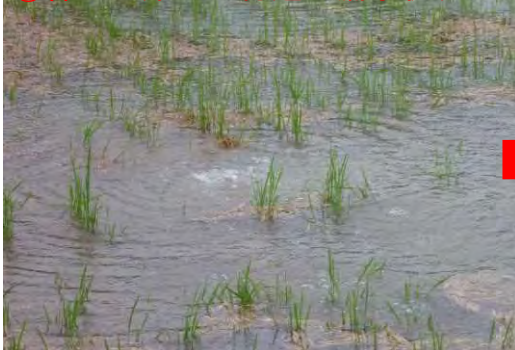
| 番号 | 河川名 | 左右岸 | 距離標 | 地先名 | 被害状況 | 応急対策工法 | 応急対策作業日時 |
|---|---|---|---|---|---|---|---|
| ② | 梯川 | 左岸 | 9.6k | 小松市荒木田町 | 堤内地水田部より漏水 延長=200m、8箇所 | 釜段工設置 | 9月16日 9時00分～13時30分 |

②梯川左岸9.6k付近の漏水状況

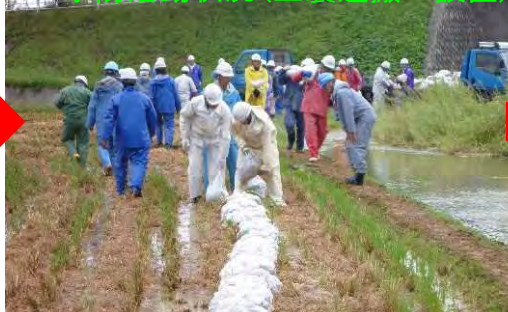
②梯川左岸9.6k付近の水防活動状況（土嚢運搬・設置）

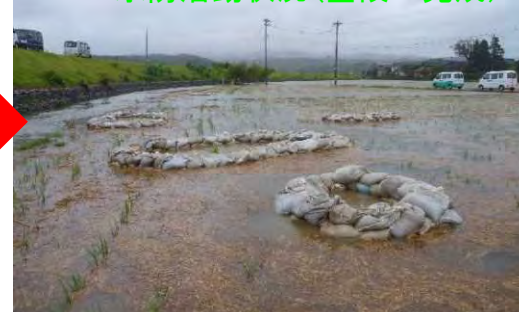
②梯川左岸9.6k付近の水防活動状況（釜段工完成）

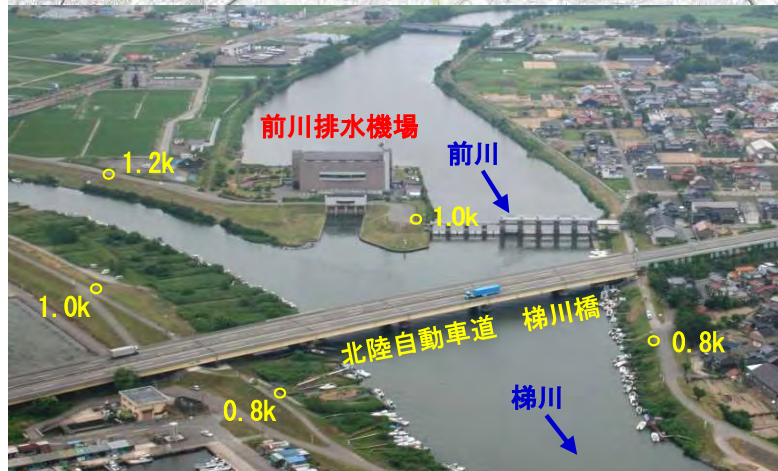
- ・ 前川並びに木場潟の自然排水が困難となったため、前川排水機場（最大能力62m<sup>3</sup>/s）の運転を実施しました。
- ・ 今回洪水における総排水量は約450万m<sup>3</sup>であり、これは木場潟の水を3.5回分入れ替えたことになります。
- ・ もし、前川排水機場が無かった場合には、木場潟周辺一帯で浸水被害が発生したものと推定されます。
