梯川において観測史上5番目の規模の洪水に対し、 河道拡幅・赤瀬ダム操作の連携により氾濫被害を防止

～ 平成29年8月8日発生【台風5号】手取川・梯川出水の国・県の対応 ～

平成29年8月8日 台風5号による 手取川・梯川の出水概要並びに金沢河川国道事務所の対応

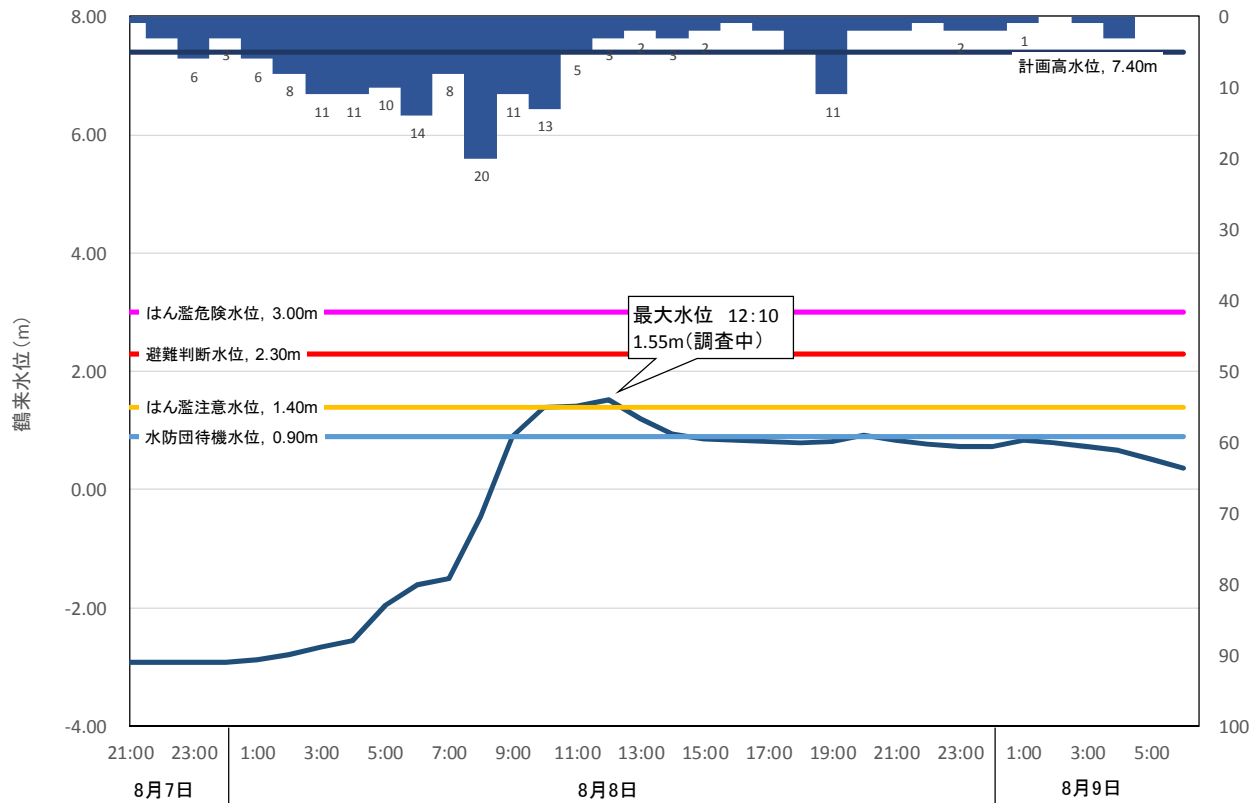
鶴来観測所における水位状況

- ・ 8日未明より水位上昇が開始
- ・ 09:10に水防団待機水位（0.90m）を超過
- ・ 10:10に氾濫注意水位（1.40m）を超過
- ・ **12:10に最高水位（1.55m）に到達**
- ・ 1hあたり最も急激な水位上昇は
7:50～8:50の $\Delta 1.44\text{m}$ （ $-0.72\text{m} \rightarrow 0.72\text{m}$ ）

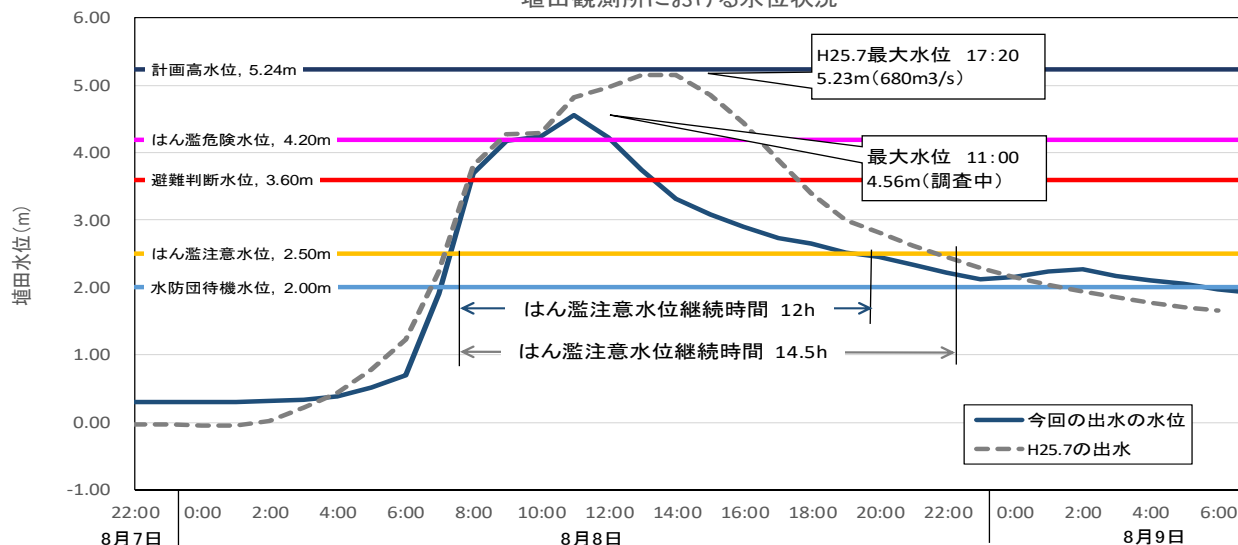
埴田観測所における水位状況

- ・ 8日未明より水位上昇が開始
- ・ 07:10に水防団待機水位（2.00m）を超過
- ・ 07:20に氾濫注意水位（2.50m）を超過
- ・ 08:00に避難判断水位（3.60m）を超過
- ・ 09:50にはん濫危険位（4.20m）を超過
- ・ **11:00に最高水位（4.56m）に到達**
- ・ 1hあたり最も急激な水位上昇は
6:50～7:50の $\Delta 1.88\text{m}$ （1.61m → 3.49m）

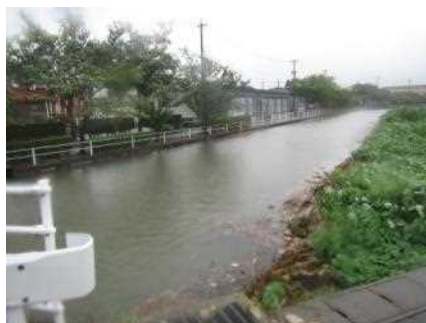
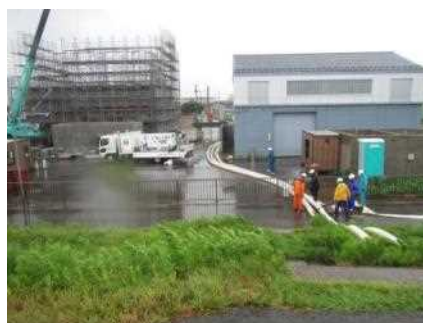
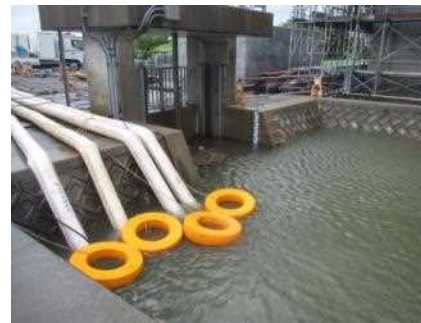
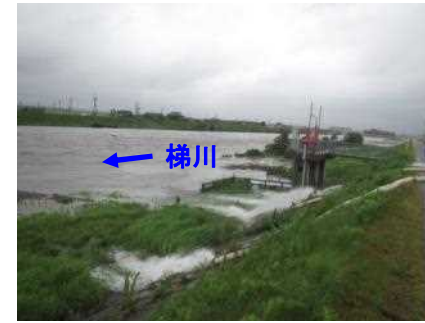
①九竜橋川排水樋管（小松市下牧町）

出動場所	機械種別・台数	排水時間	開始時間		概算排水量	のべ作業人員
			終了時間			
①小松市 九竜橋川排水樋管 (河口より2.2kp、左岸)	排水ポンプ車 1台	3時間45分	8/8	9:40	6,750 m ³	5 人日
			//	13:25		
②小松市 下浦樋管 (河口より9.2kp、右岸)	排水ポンプ車 1台	2時間16分	8/8	16:30	4,080 m ³	7 人日
			//	18:46		
合計	25mプール 36杯分				10,830 m ³	12 人日

- (1) 河川管理施設の被災状況 : 現在調査中
- (2) 雨水浸水被害の対応 : 小松市の要請を受け、金沢河川国道事務所が保有する「排水ポンプ車」を出動させ、排水活動を実施し、被害拡大を防止しました。

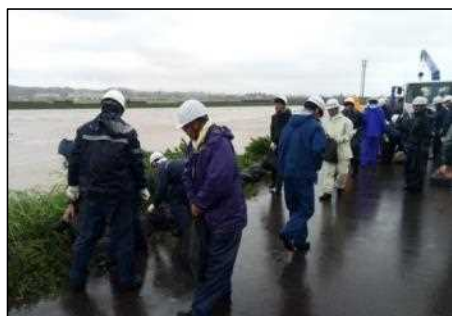
梯川右岸(千代町)
積み土のう

小松市水防団は、平成29年8月8日、台風第5号の影響に伴う集中豪雨に際し、小松市水防団員42名が出動。市内では、1時間雨量37mmを観測する豪雨により急速に水位上昇(1時間に約1.9m)し、河川が増水した。避難勧告が発令され氾濫危険水位を超える危険な状況の中、堤防への土のう積みを行い人的被害の軽減のため活動した。

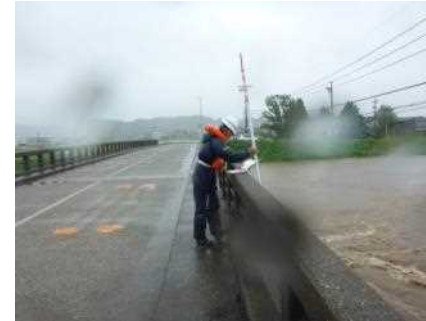
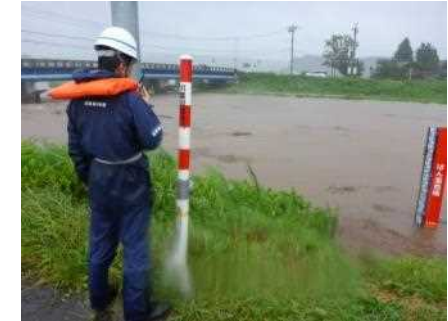
(1) 流量観測(8月8日)

- ・ 出水時には、河川を巡視しており、堤防の変状や河川の状況確認を実施しました。
- ・ 洪水量の把握や被害状況の確認など今後の河川事業における計画に反映するため、様々な基礎調査を実施しました。

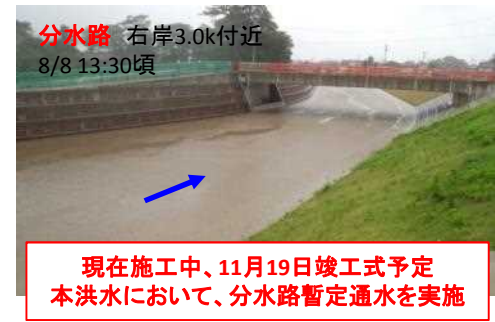
現在施工中、11月19日竣工式予定
本洪水において、分水路暫定通水を実施

- ・ 梯川では、河口から上流にむけて順に川幅を広げる引堤事業等を鋭意進めてきており、平成29年11月には小松天満宮の分水路が完了する予定です。
- ・ 今回の洪水は、埴田水位観測所において氾濫危険水位を超え4.56m（観測史上5位）を観測しました。これまでの引堤事業等により、水位低減の効果が発揮したと推定されます。

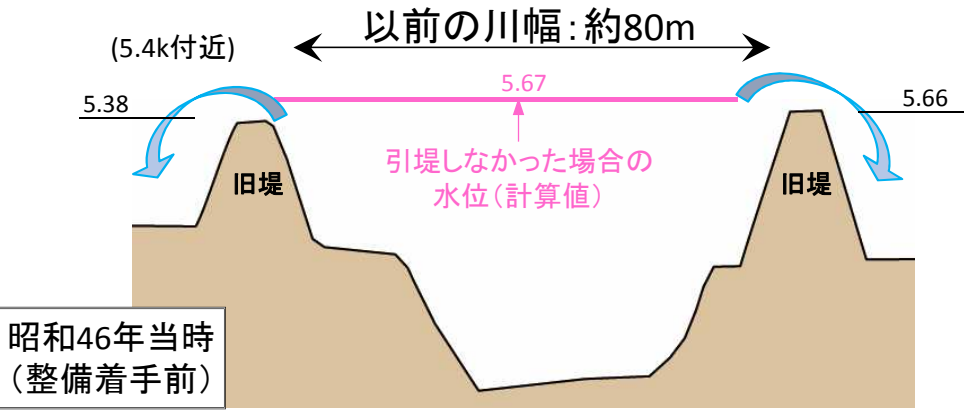
梯川の引堤事業による水位低減効果(水位計算による推定)

- ・ 梯川の整備は昭和46年から進めていますが、その昭和46年当時のまま、今回洪水を受けたと想定した場合には、水位はさらに、約2m高くなっていた可能性があり、堤防はより危険な状態であったものと考えられます。
- ・ また、白江大橋下流区間においては、引堤及び河道掘削を行っていなかったと想定した場合、洪水は堤防を乗り越え溢れ出していた可能性があります。

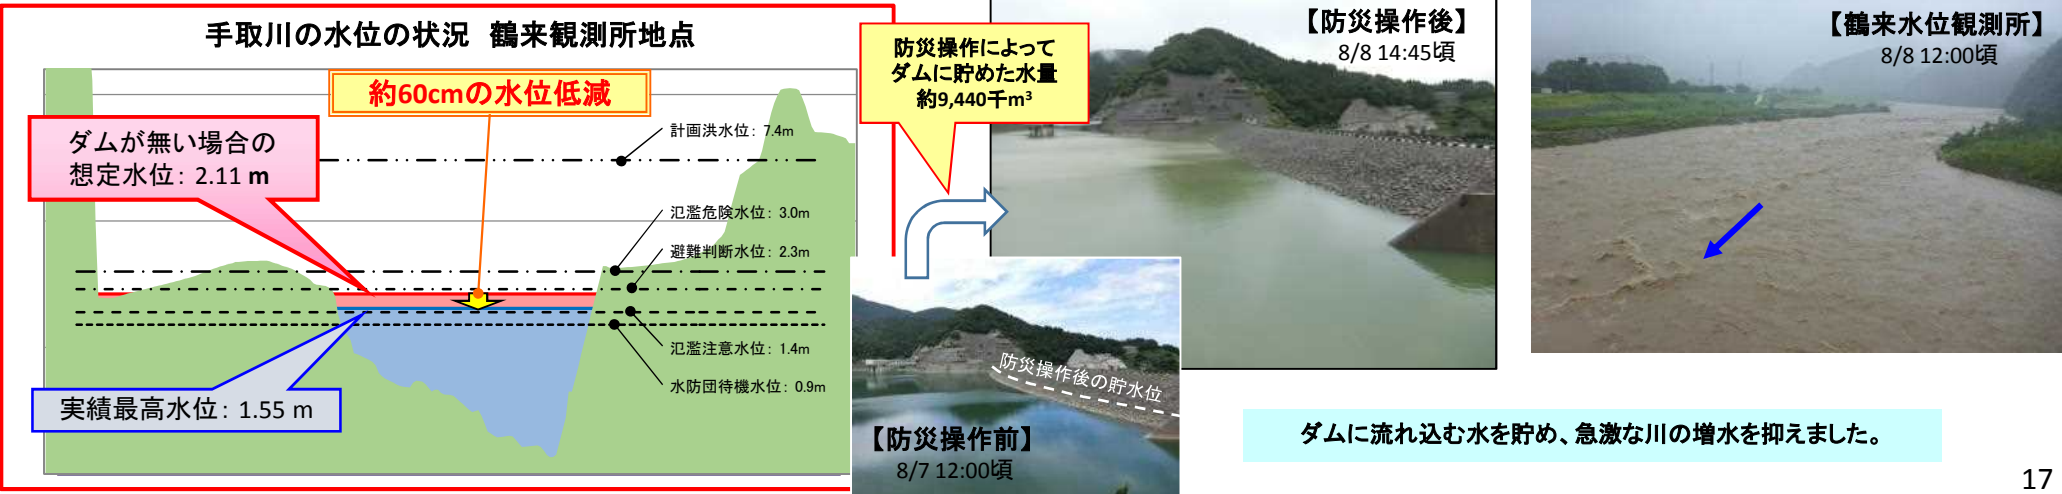
- ・平成29年8月8日の台風5号による降雨により、手取川ダムにおいては、**最大約640m³/sの流入量**を観測。
- ・手取川ダムの防災操作によって下流河川の水位低減を図り、下流の白山市（鶴来観測所）において水位を**約60cm低減**させる効果があったものと推測されます。
- ・仮にダムが整備されていなければ、避難判断水位※に迫る出水となったことが想定されます。

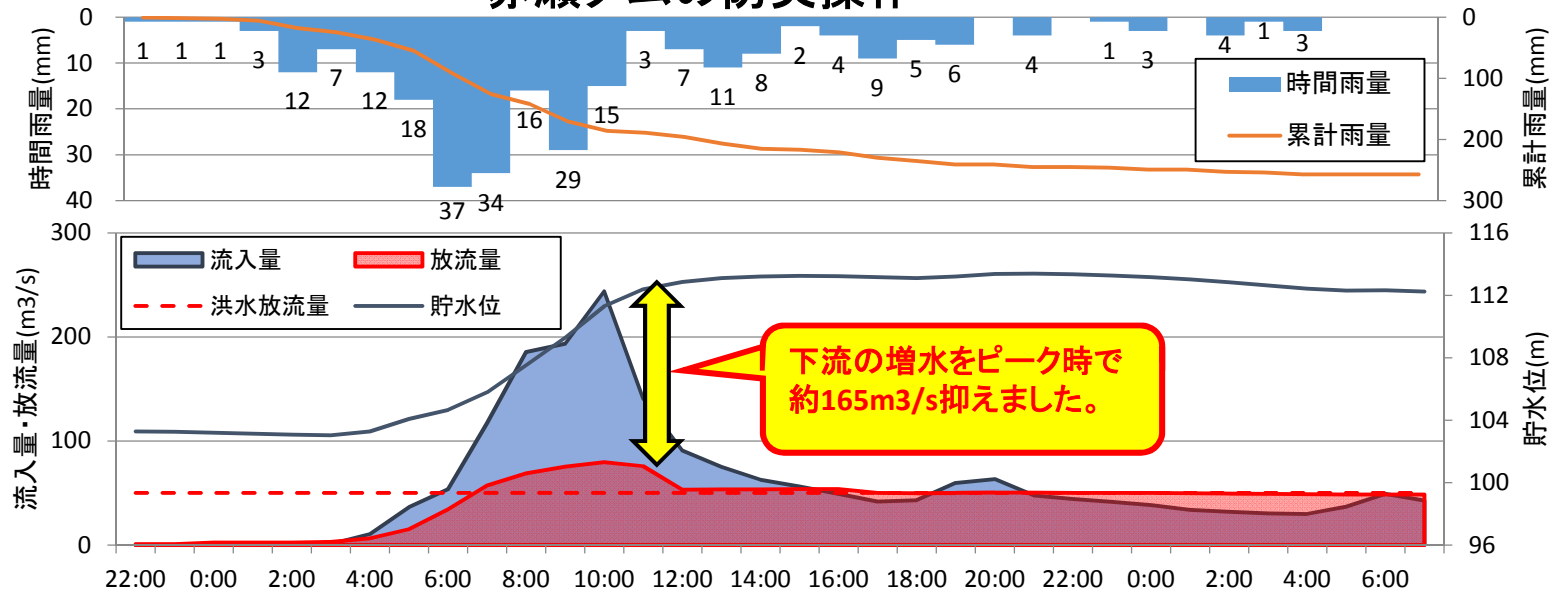
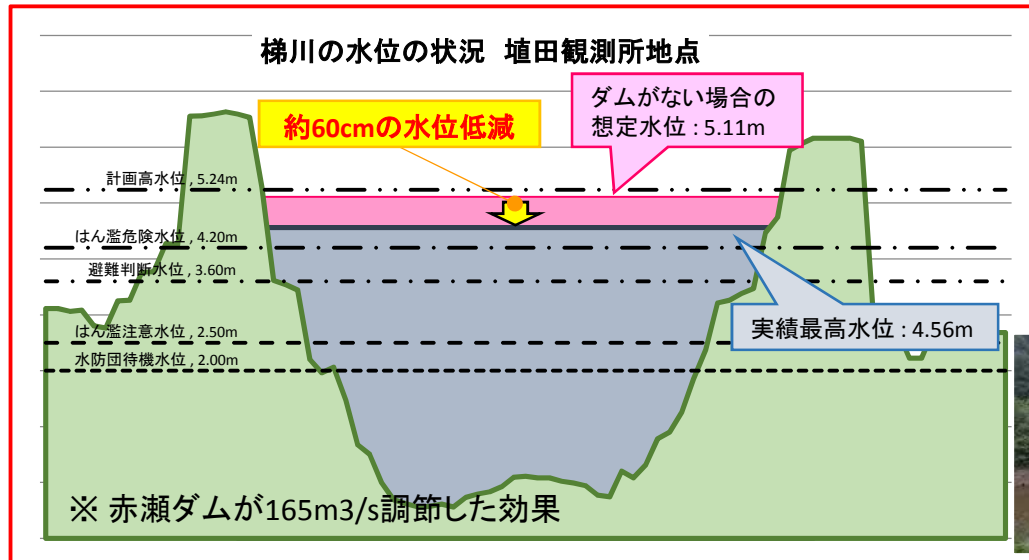
赤瀬ダムの防災操作

- ・平成29年8月8日の台風5号による降雨により、赤瀬ダムにおいては、最大約240m³/sの流入量を観測。
- ・赤瀬ダムの操作によって下流河川の水位低減を図り、下流の埴田水位観測所において水位を約60cm低減させる効果があったものと推測されます。

ダムに流れ込む水を貯め、急激な川の増水を抑えました。

○石川県が管理する赤瀬ダムでは、最大で毎秒約240m³の流入量に対し約165m³を洪水貯留し、梯川本川の堤防拡幅と併せ約2mの水位低下効果及びびを発揮
