対象区間の現状 歩道

対象区間の現状 バスレーン

対象区間の現状 バス運行本数

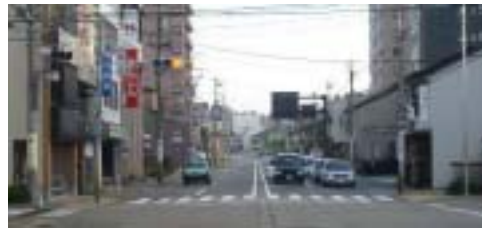
【現況の代表断面】

【幅員構成(東山交差点~浅野川間)】

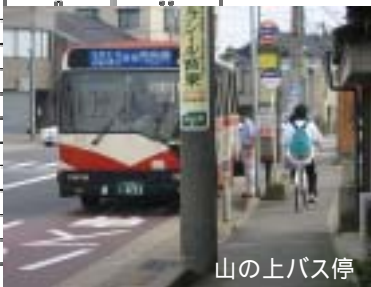
対象区間のバス運行本数

朝ピーク時には両方向とも30本以上運行

バス種別	北鉄バス		JRバス		合計	
	→鴨和	→播磨	→鴨和	→播磨	→鴨和	→播磨
6時台	0	6	2	2	2	8
7時台	7	13	6	6	13	27
8時台	10	6	7	7	17	34
9時台	9	6	5	5	14	21
10時台	7	6	3	5	10	16
11時台	6	8	3	4	9	17
12時台	7	5	4	3	11	15
13時台	5	7	4	4	9	16
14時台	7	6	5	4	12	16
15時台	6	6	4	4	10	16
16時台	7	8	5	5	12	18
17時台	7	7	7	5	14	22
18時台	7	7	6	5	13	18
19時台	7	5	3	3	10	16
20時台	5	5	3	2	8	13
21時台	5	1	2	2	7	12
22時台	1	1	0	0	2	4
23時台	1	0	0	0	1	2
合計	104	105	69	71	173	244

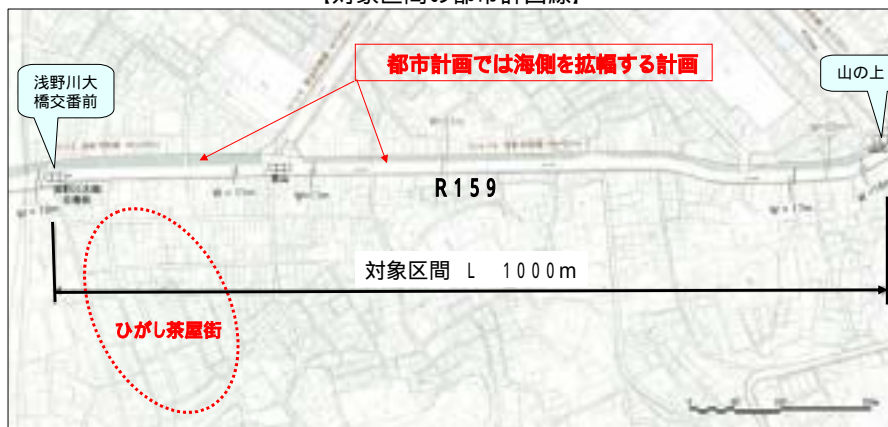
【対象区間の都市計画線】

都市計画道路として将来的な拡幅計画あり

- ➔ しかし、拡幅予定の沿道には、家屋や店舗、病院、金融機関等が建ち並び、拡幅は容易ではない。
