国道159号(浅野川大橋～東山～山の上)交通安全対策協議会

# 社会実験の効果 について

平成19年6月4日

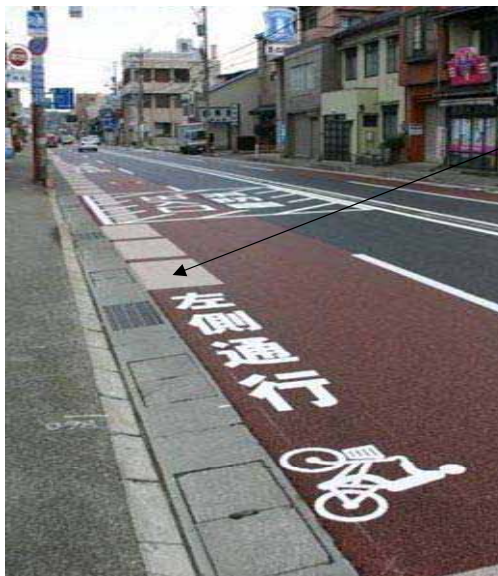
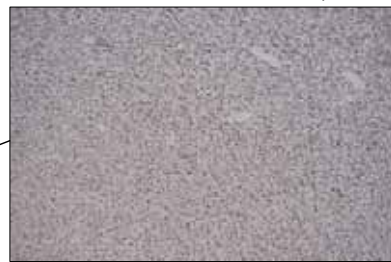
自転車走行指導帯 (W=1.25m)

灰桜色の滑りにくい舗装剤

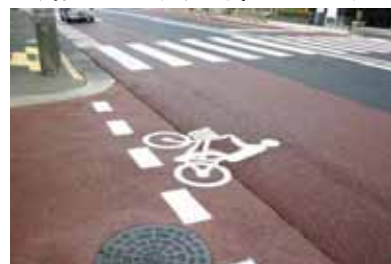
路地との交差部のマーク

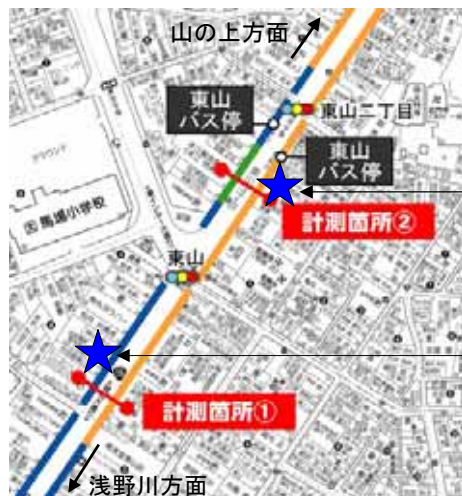
◇CCTV(道路監視用カメラ)を設置(2台)  
◇東山交差点付近の動向をモニタリング(6-20時)

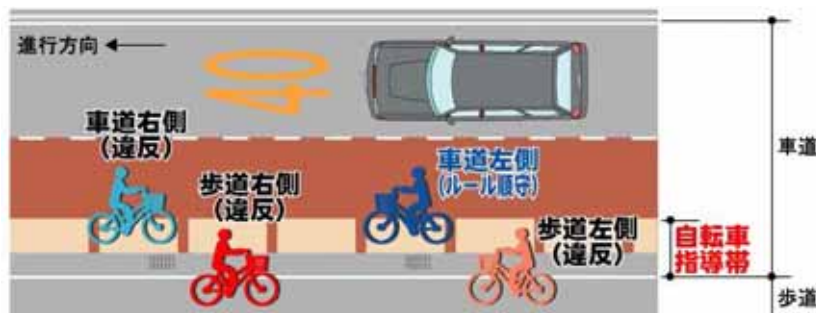
自転車の走行位置を、「車道左側(ルール順守)」、「車道右側(違反)」、「歩道左側(違反)」、「歩道右側(違反)」の4つに分類し、実験前及び実験中の自転車交通量を計測

実験前:平成19年2月21日(水) ※調査は7~19時の12時間

実験中:平成19年5月16日(水) ※補足的にCCTV映像を活用

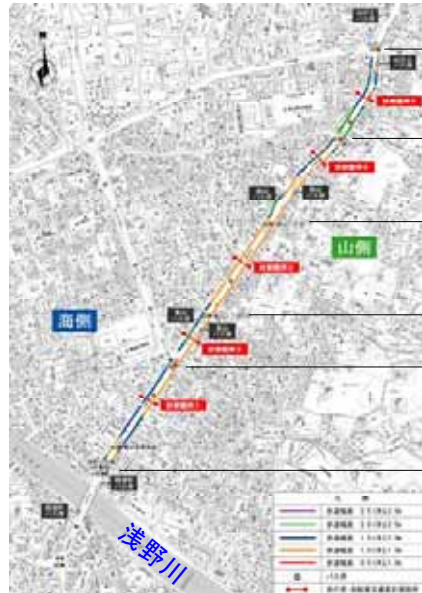
## ◆調査区間

- 区間⑤  
森山2丁目～山の上交差点
- 区間④  
森山1丁目～森山2丁目交差点
- 区間③  
東山2丁目～森山1丁目交差点
- 区間②  
東山～東山2丁目交差点
- 区間①  
浅野川大橋～東山交差点

※区間①及び②ではCCTVによるモニタリングを実施

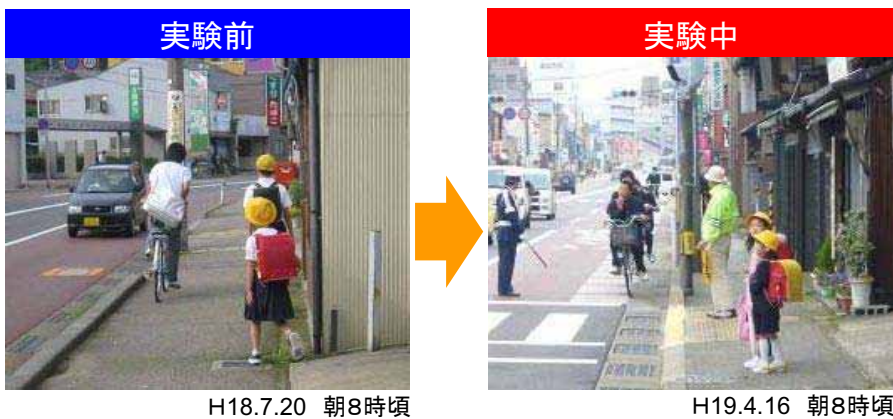
## ◆バスレーン時間帯(7:30-9:00)

★朝はほとんどの自転車がルールを守って走行  
★小中学生などの歩行者が安心して歩道を利用

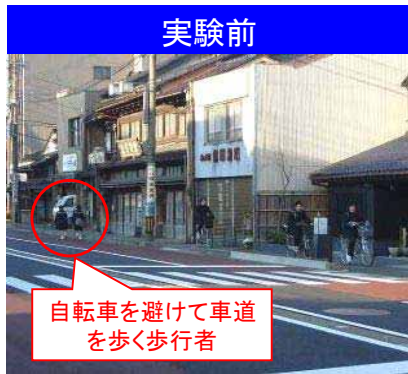
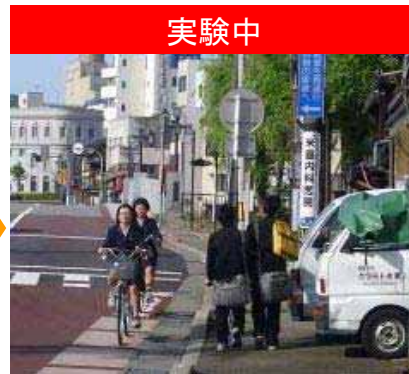
H19.2.21 朝8時頃

H19.5.16 朝8時頃

★朝はほとんどの自転車がルールを守って走行  
 ★小中学生などの歩行者が安心して歩道を利用

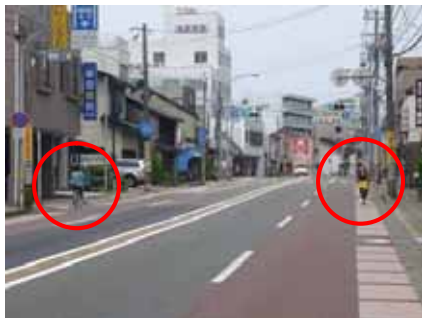
#### ▼ママチャリにも浸透

H19.5.16 午後1時頃

※日中も浸透してきているが、ルール違反が目立つ。  
 ※高校生には浸透、一般の方にはあまり浸透していない。

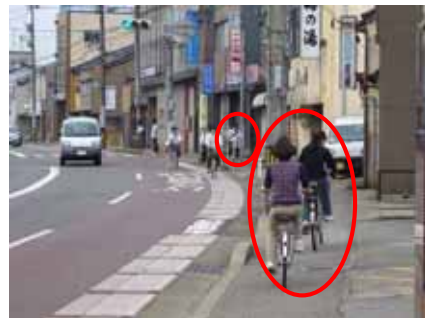
#### ▼朝に比べて違反が多い

H19.5.16 午後3時頃

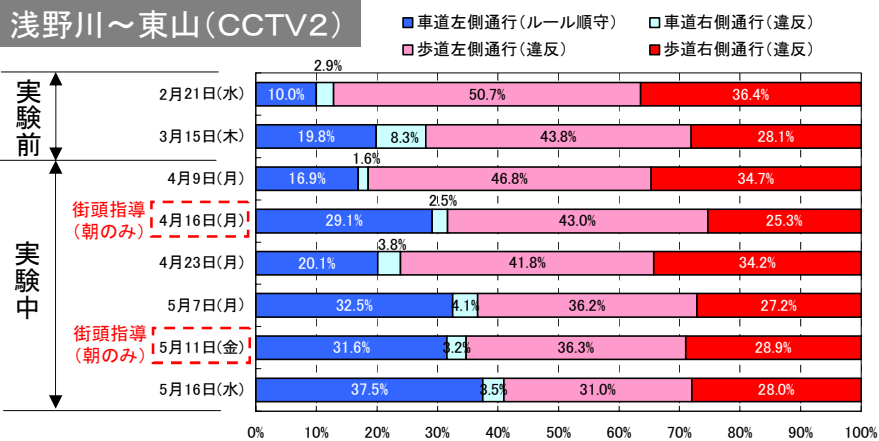
### ◆夕ピーク時(17-19時)における変化の過程

※浅野川～東山間では歩道走行割合が徐々に減少  
(交通量が多い、コンビニ前など路上駐車が多い・・・)

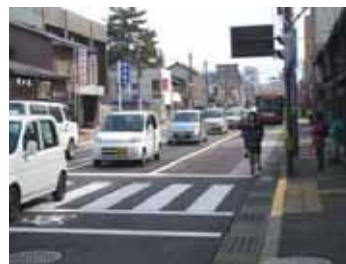
朝ピーク時において、橋場町バス停～山の上バス停間の路線バスの所要時間を計測し、自転車走行指導帯の設置等によるバス定時性への影響を把握する。

実験前:橋場→山の上…30本  
 山の上→橋場…34本  
 実験中:橋場→山の上…30本  
 山の上→橋場…36本

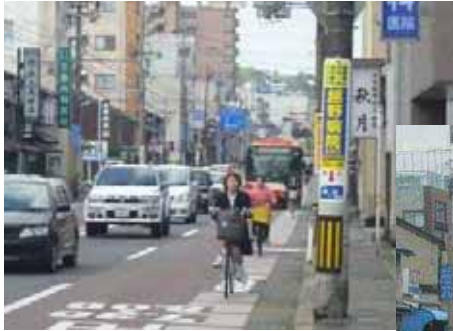
▼自転車の後ろを走るバス

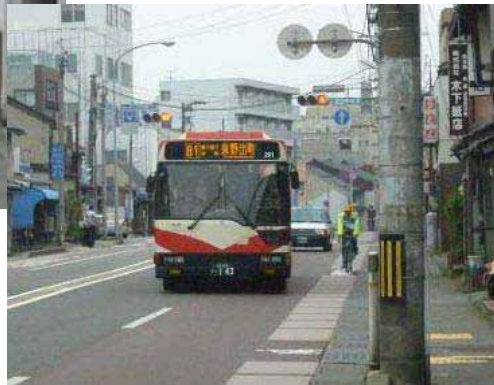
▼自転車を追い越すバス

※右側車線が空いている場合は、車線変更して自転車を追い越すバスがほとんど。

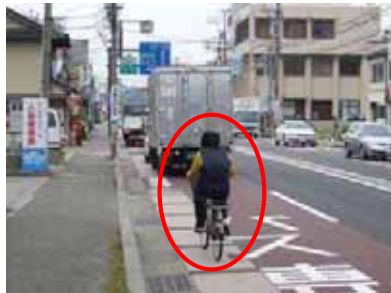
※浅野川方面からの左折車が多く、交差点手前から歩道に上がる自転車が多い。

▼指導帯を走行しているが...

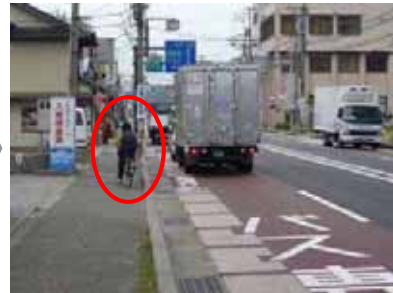
※特に、信号待ちでクルマが並んだ場合が顕著。

▼前方の車が止まると歩道へ

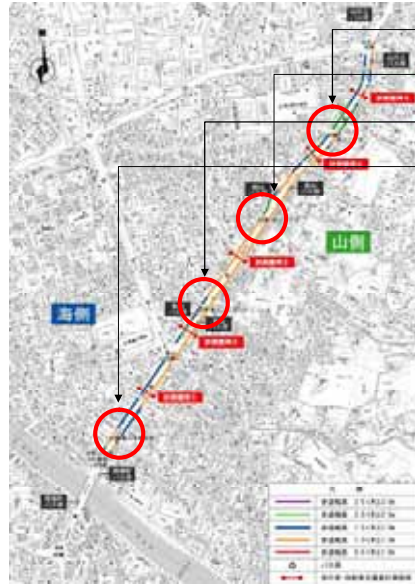
※歩行者・自転車用信号や横断歩道がない交差点

- ・森山2丁目交差点
- ・森山1丁目交差点(押しボタン)
- ・東山2丁目交差点
- ・東山茶屋街前交差点(押しボタン)

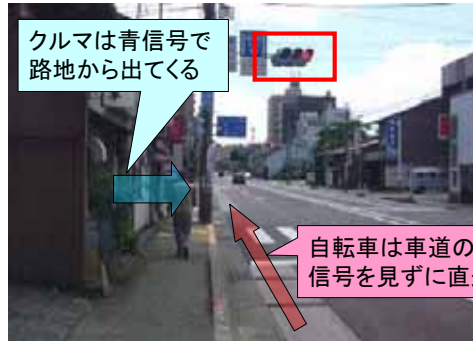
#### ▼東山2丁目交差点の例

※自転車利用者は車道側の信号をみる習慣がなく、小さな交差点では信号無視が多発。
